**PIANO STRUTTURALE DEI COMUNI
DELL'AREA BAZZANESE**

**SISTEMA NATURALE E AMBIENTALE
AB.B2.S01
SCHEDE PERICOLOSITÀ E RISCHIO FRANA**

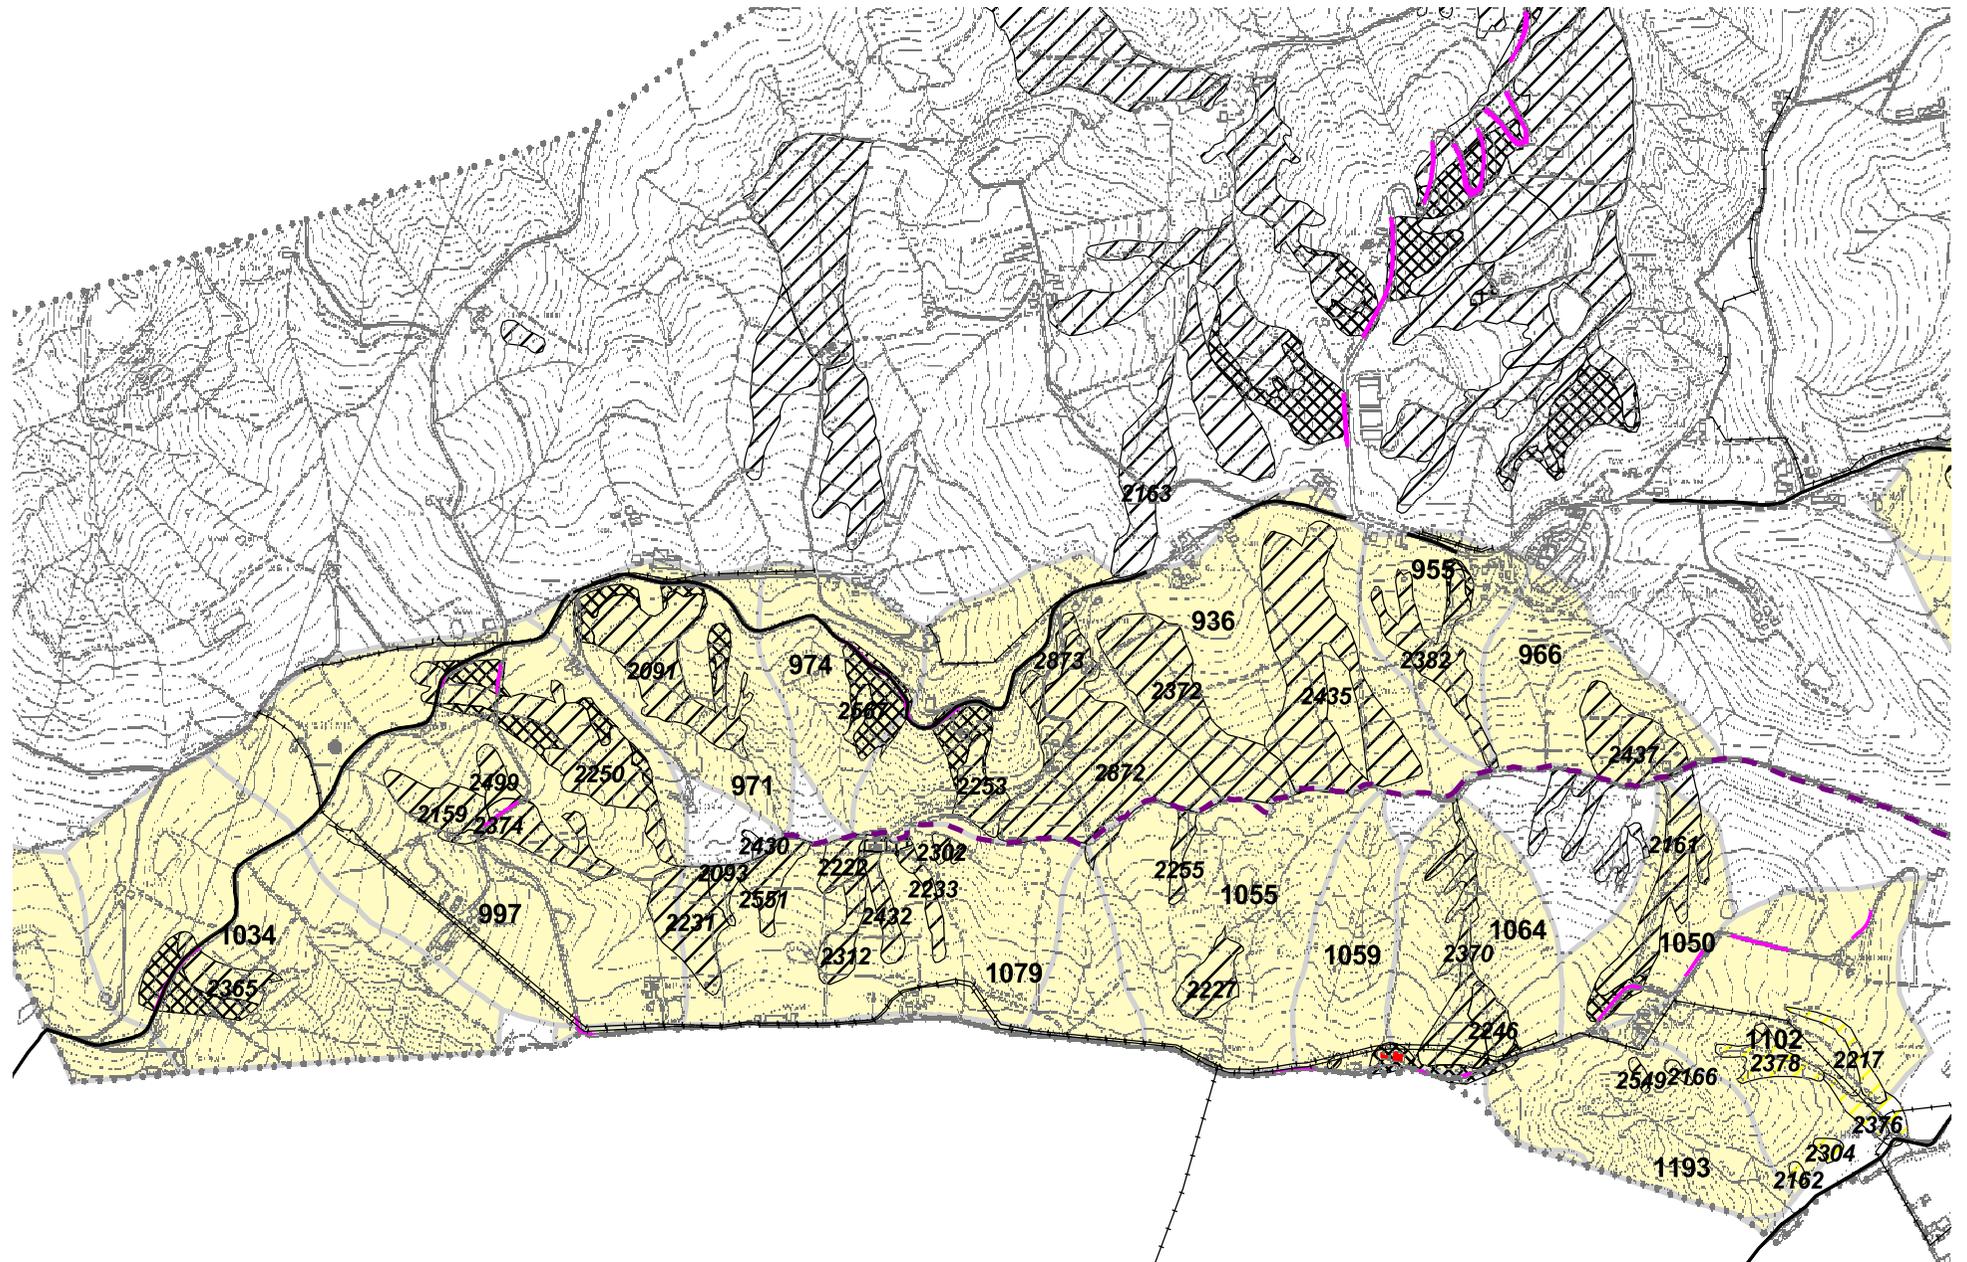
ID UIE:1079;1055; 1064 Comune:Castello di Serravalle
1050

ID dissesto:	2093	2222
Tipo frana:	3	3
Stato di attività:	4	4
Erosione idrica:		
Elementi a rischio:		
Danno atteso:		
Priorità di intervento:	1	1
Interventi:	MT VS RI	MT VS RI

ID dissesto:	2231	2233
Tipo frana:	3	4
Stato di attività:	4	4
Erosione idrica:		
Elementi a rischio:		
Danno atteso:		
Priorità di intervento:	1	1
Interventi:	MT VS RI	MT VS RI

ID dissesto:	2302	2432
Tipo frana:	3	3
Stato di attività:	4	4
Erosione idrica:		
Elementi a rischio:		
Danno atteso:		
Priorità di intervento:	1	1
Interventi:	MT VS RI	MT VS RI

ID dissesto:	2551	2255
Tipo frana:	3	3
Stato di attività:	4	4
Erosione idrica:		
Elementi a rischio:		
Danno atteso:		
Priorità di intervento:	1	1
Interventi:	MT VS RI	MT VS RI

ID dissesto:	2227	2370
Tipo frana:	3	3
Stato di attività:	4	4
Erosione idrica:		
Elementi a rischio:		AD
Danno atteso:		DL 132 m
Priorità di intervento:	1	2
Interventi:	MT VS RI	MT VS RI VR I

ID dissesto:	2240	2161
Tipo frana:	3	4
Stato di attività:	4	4
Erosione idrica:		
Elementi a rischio:	AD	
Danno atteso:	DL = 62 m	
Priorità di intervento:	1	1
Interventi:	MT VS RI I VR	MT VS RI

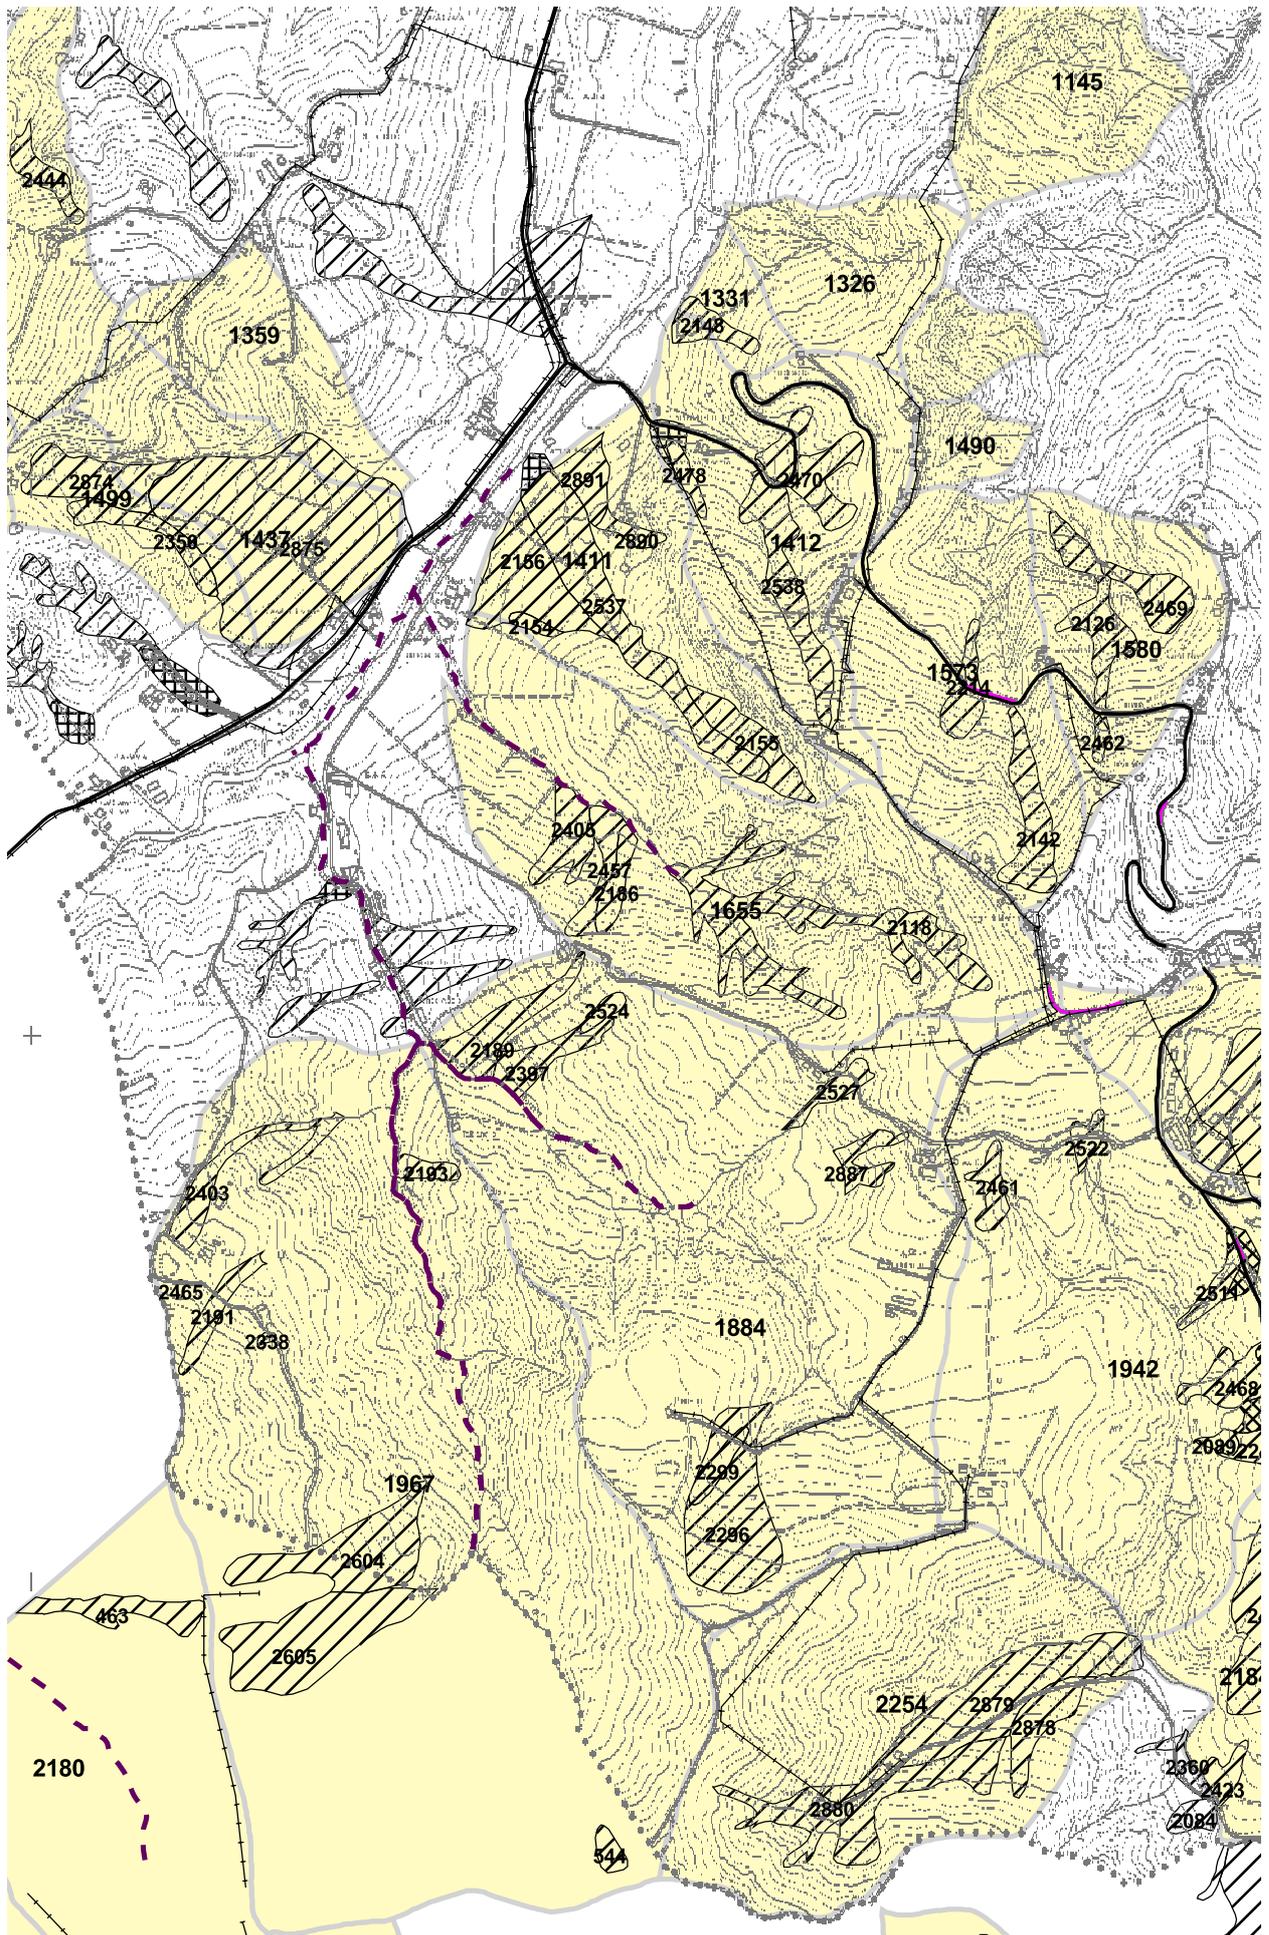
ID UIE:1884

ID dissesto:	2189	
Tipo frana:	<input type="text" value="4"/>	<input type="text"/>
Stato di attività:	<input type="text" value="4"/>	<input type="text"/>
Erosione idrica:	<input type="text" value="EI"/>	<input type="text"/>
Elementi a rischio:	<input type="text"/>	<input type="text"/>
Danno atteso:	<input type="text"/>	<input type="text"/>
Priorità di intervento:	<input type="text" value="1"/>	<input type="text"/>
Interventi:	<input type="text" value="MT VS RI"/>	<input type="text"/>

ID dissesto:	2299	
Tipo frana:	<input type="text" value="4"/>	<input type="text"/>
Stato di attività:	<input type="text" value="4"/>	<input type="text"/>
Erosione idrica:	<input type="text" value="EI"/>	<input type="text"/>
Elementi a rischio:	<input type="text"/>	<input type="text"/>
Danno atteso:	<input type="text"/>	<input type="text"/>
Priorità di intervento:	<input type="text" value="1"/>	<input type="text"/>
Interventi:	<input type="text" value="MT VS RI"/>	<input type="text"/>

ID dissesto:	2397	
Tipo frana:	<input type="text" value="4"/>	<input type="text"/>
Stato di attività:	<input type="text" value="4"/>	<input type="text"/>
Erosione idrica:	<input type="text" value="EI"/>	<input type="text"/>
Elementi a rischio:	<input type="text"/>	<input type="text"/>
Danno atteso:	<input type="text"/>	<input type="text"/>
Priorità di intervento:	<input type="text" value="1"/>	<input type="text"/>
Interventi:	<input type="text" value="MT VS RI"/>	<input type="text"/>

ID dissesto:	2527	
Tipo frana:	<input type="text" value="4"/>	<input type="text"/>
Stato di attività:	<input type="text" value="4"/>	<input type="text"/>
Erosione idrica:	<input type="text" value="EI"/>	<input type="text"/>
Elementi a rischio:	<input type="text"/>	<input type="text"/>
Danno atteso:	<input type="text"/>	<input type="text"/>
Priorità di intervento:	<input type="text" value="1"/>	<input type="text"/>
Interventi:	<input type="text" value="MT VS RI"/>	<input type="text"/>

ID dissesto:	2296	
Tipo frana:	<input type="text" value="3"/>	<input type="text"/>
Stato di attività:	<input type="text" value="4"/>	<input type="text"/>
Erosione idrica:	<input type="text"/>	<input type="text"/>
Elementi a rischio:	<input type="text" value="AD"/>	<input type="text"/>
Danno atteso:	<input type="text" value="DL = 162 m"/>	<input type="text"/>
Priorità di intervento:	<input type="text" value="1"/>	<input type="text"/>
Interventi:	<input type="text" value="MT VS RI"/>	<input type="text"/>

ID dissesto:	2405	
Tipo frana:	<input type="text" value="4"/>	<input type="text"/>
Stato di attività:	<input type="text" value="4"/>	<input type="text"/>
Erosione idrica:	<input type="text" value="EI"/>	<input type="text"/>
Elementi a rischio:	<input type="text"/>	<input type="text"/>
Danno atteso:	<input type="text"/>	<input type="text"/>
Priorità di intervento:	<input type="text" value="1"/>	<input type="text"/>
Interventi:	<input type="text" value="MT VS RI"/>	<input type="text"/>

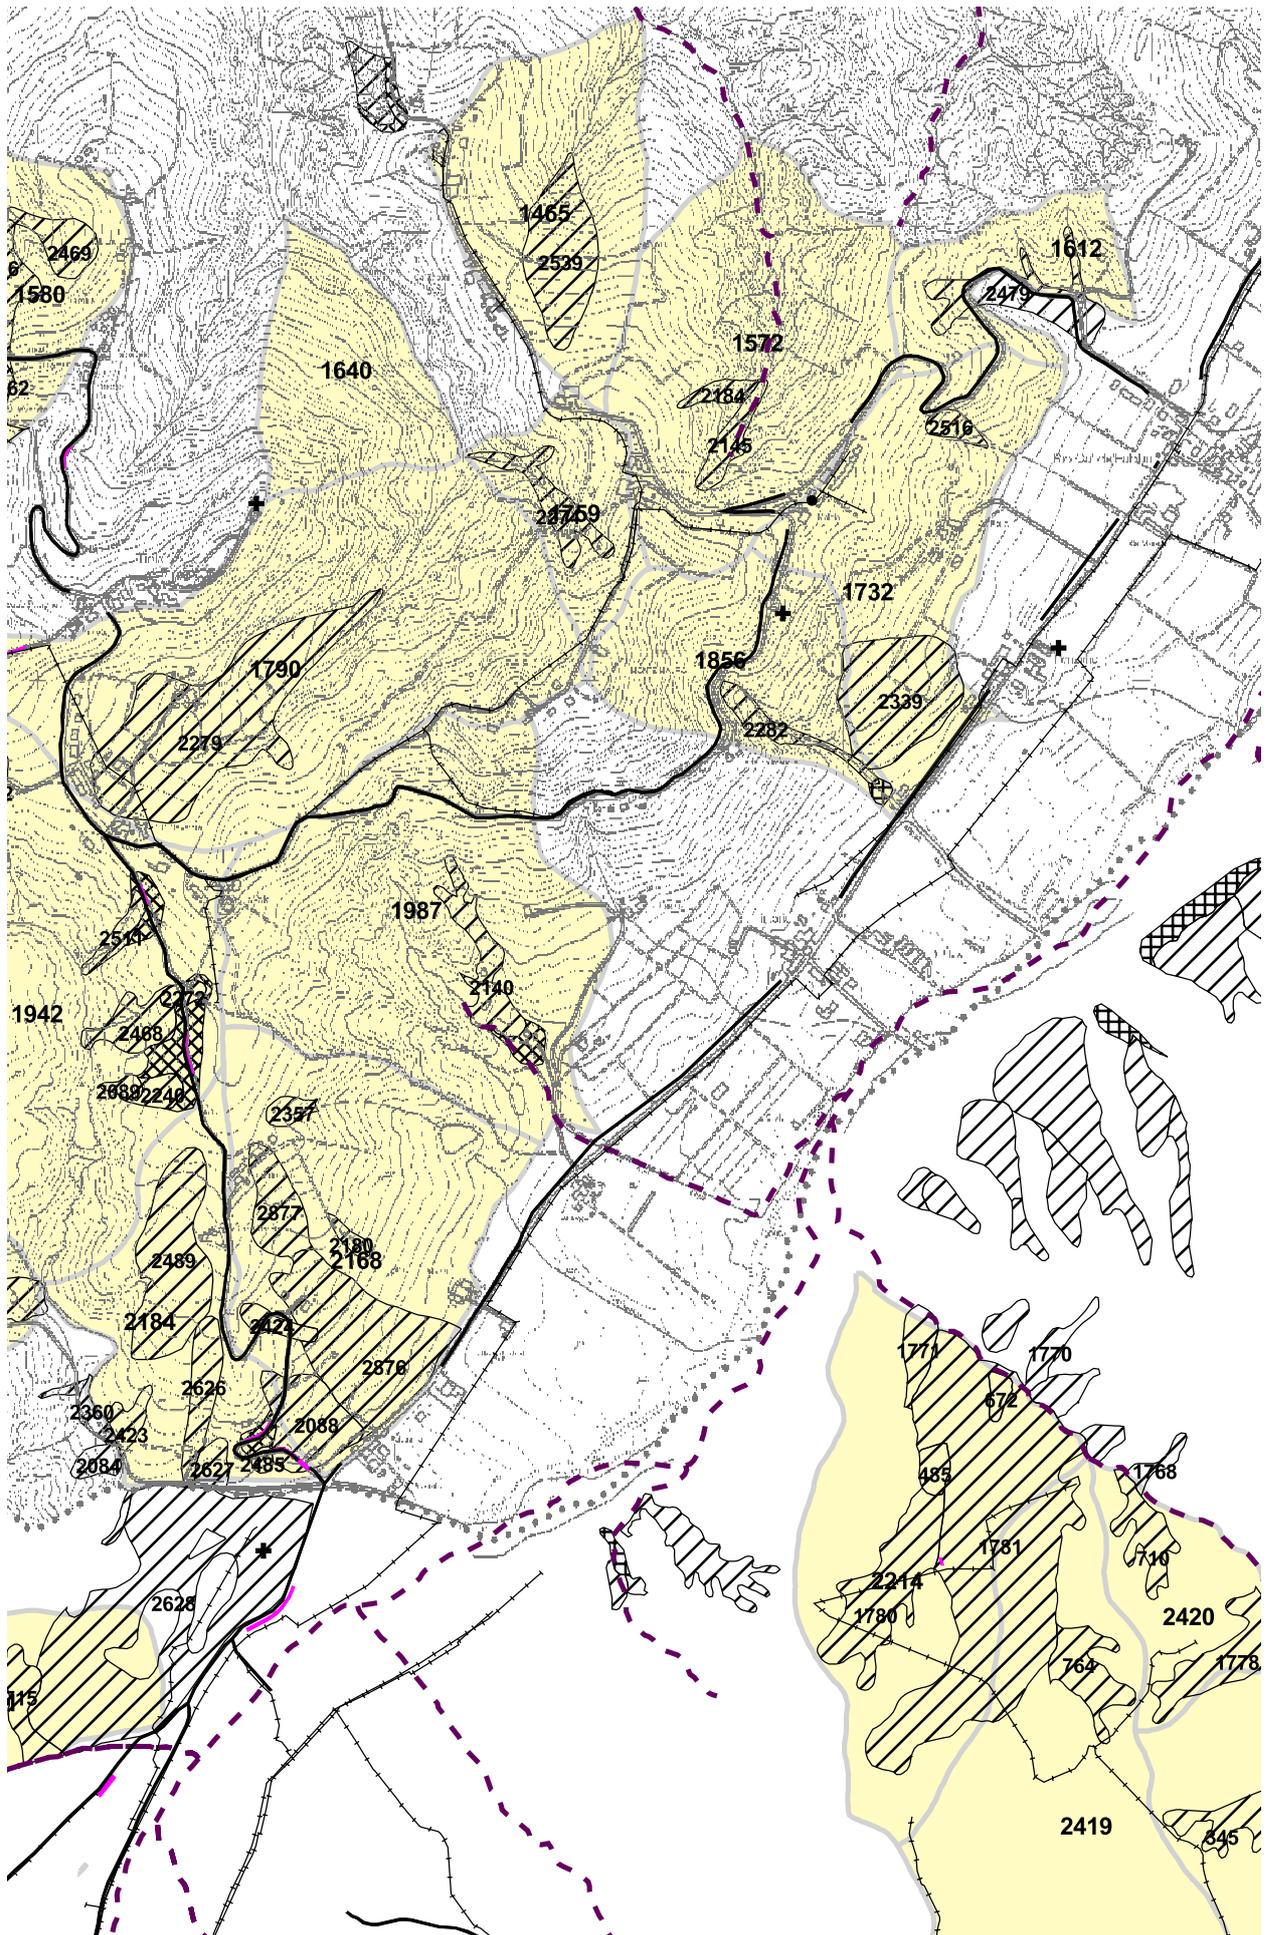
ID UIE:1942;2184

ID dissesto:	2089	2240
Tipo frana:	3	3
Stato di attività:	4	4
Erosione idrica:		
Elementi a rischio:		SS
Danno atteso:		DL = 113 m
Priorità di intervento:	1	2
Interventi:	MT VS RI	MT VS RI VR I

ID dissesto:	2461	2468
Tipo frana:	3	3
Stato di attività:	4	4
Erosione idrica:		
Elementi a rischio:		SS
Danno atteso:		DL = 112 m
Priorità di intervento:	1	2
Interventi:	MT VS RI	MT VS RI VR I

ID dissesto:	2511	2522
Tipo frana:	4	3
Stato di attività:	4	4
Erosione idrica:		
Elementi a rischio:		
Danno atteso:		
Priorità di intervento:	1	1
Interventi:	MT VS RI	MT VS RI VR I

ID dissesto:	2423	2485
Tipo frana:	3	3
Stato di attività:	4	4
Erosione idrica:		
Elementi a rischio:		SS
Danno atteso:		DL = 75 m
Priorità di intervento:	1	2
Interventi:	MT VS RI	MT VS RI VR I

ID dissesto:	2489	2626
Tipo frana:	3	4
Stato di attività:	4	4
Erosione idrica:		
Elementi a rischio:		
Danno atteso:		
Priorità di intervento:	1	1
Interventi:	MT VS RI	MT VS RI

ID dissesto:	2627
Tipo frana:	3
Stato di attività:	4
Erosione idrica:	
Elementi a rischio:	
Danno atteso:	
Priorità di intervento:	1
Interventi:	MT VS RI

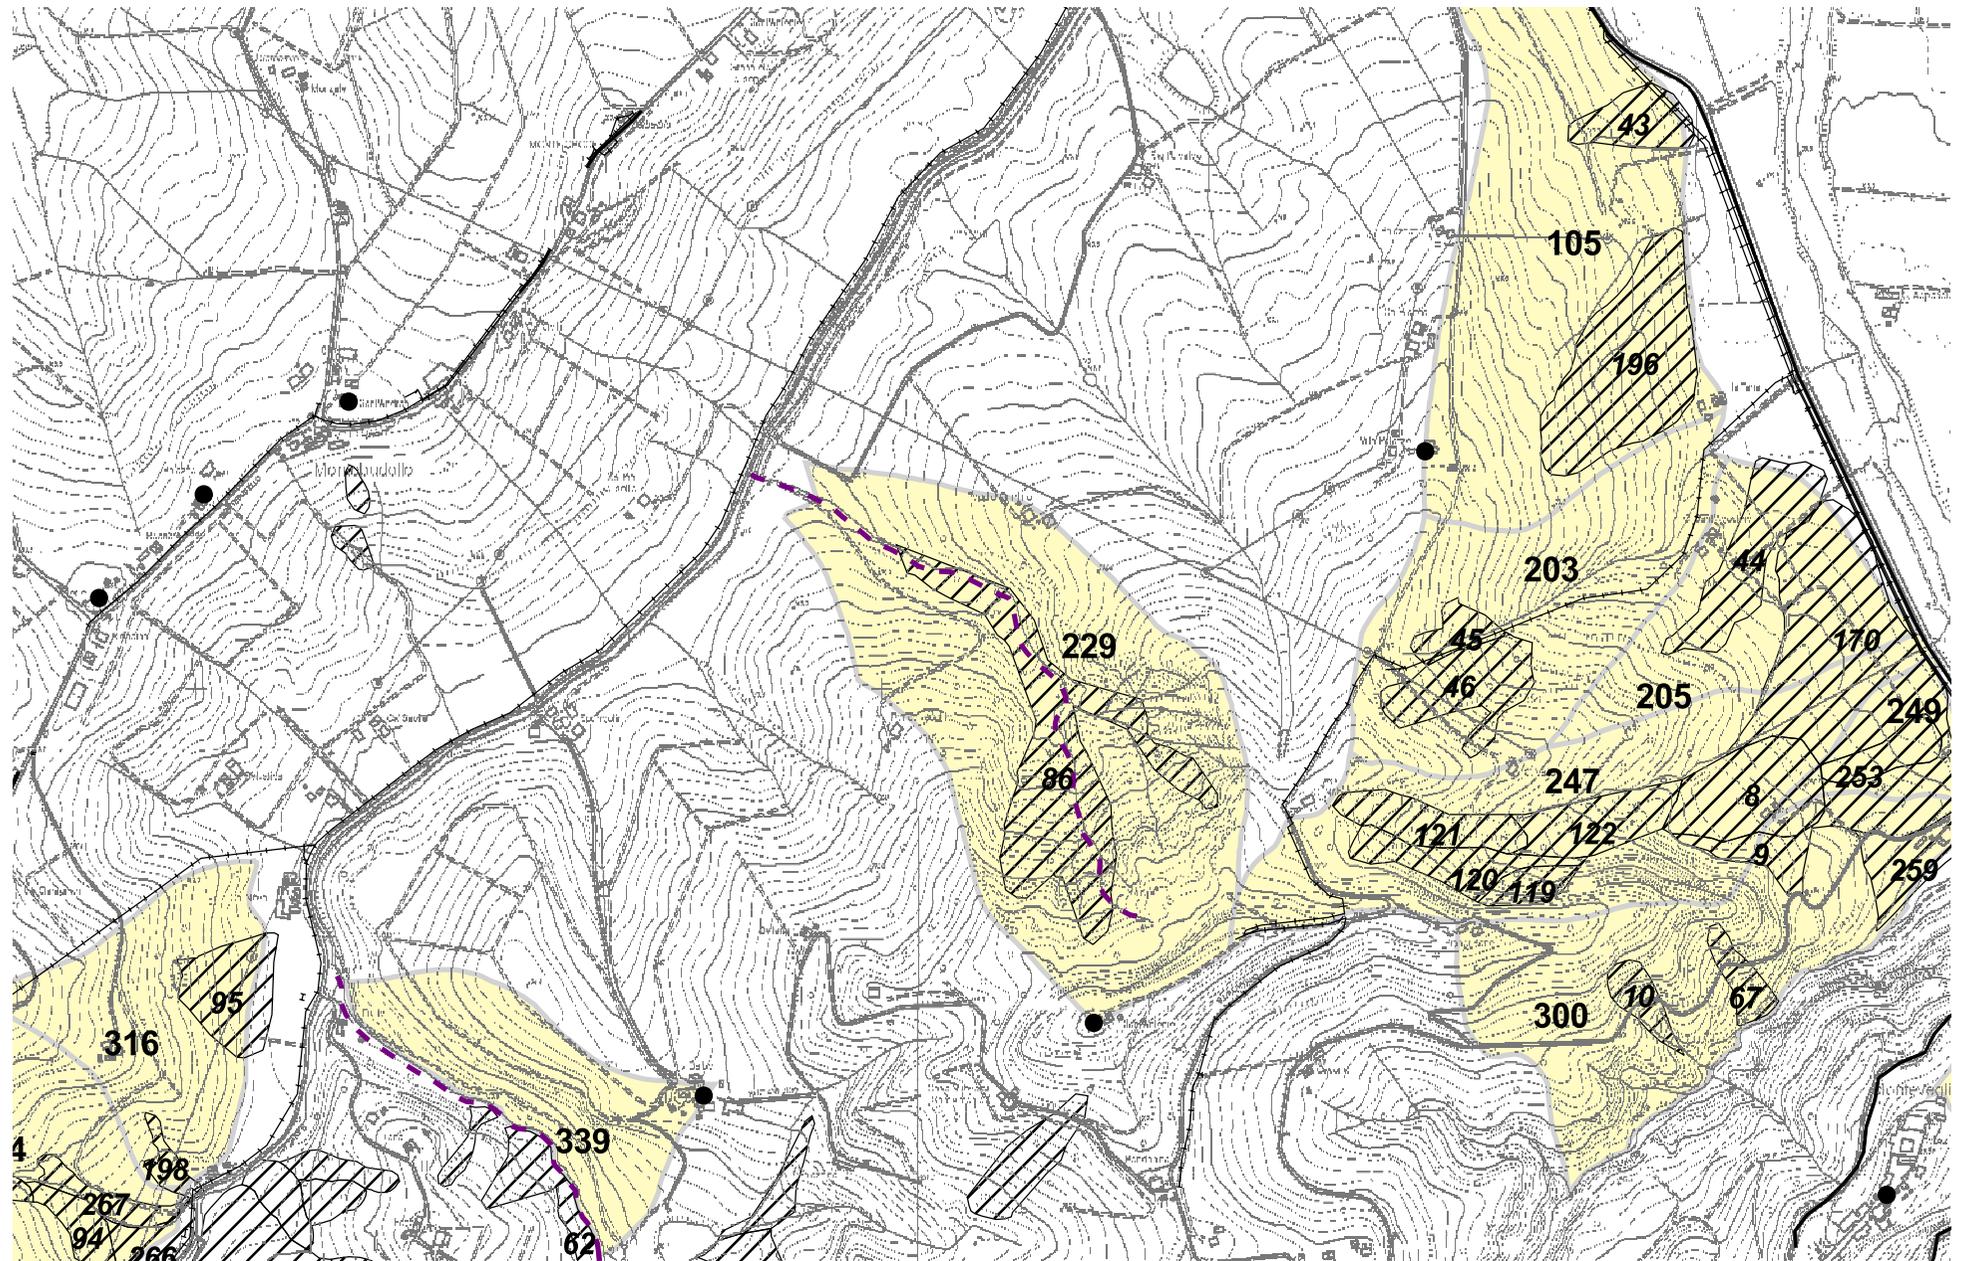
ID UIE:354;316

ID dissesto:	93
Tipo frana:	3
Stato di attività:	4
Erosione idrica:	
Elementi a rischio:	
Danno atteso:	
Priorità di intervento:	1
Interventi:	MT MS RI

ID dissesto:	94
Tipo frana:	4
Stato di attività:	4
Erosione idrica:	
Elementi a rischio:	
Danno atteso:	
Priorità di intervento:	1
Interventi:	MT MS RI

ID dissesto:	266
Tipo frana:	3
Stato di attività:	4
Erosione idrica:	
Elementi a rischio:	AD
Danno atteso:	DL = 165 m
Priorità di intervento:	1
Interventi:	MT MS RI VR

ID dissesto:	267
Tipo frana:	4
Stato di attività:	4
Erosione idrica:	
Elementi a rischio:	
Danno atteso:	
Priorità di intervento:	1
Interventi:	MT MS RI

ID dissesto:	198
Tipo frana:	4
Stato di attività:	4
Erosione idrica:	
Elementi a rischio:	AD
Danno atteso:	DL = 45 m
Priorità di intervento:	1
Interventi:	MT MS RI VR

ID dissesto:	95
Tipo frana:	3
Stato di attività:	4
Erosione idrica:	
Elementi a rischio:	
Danno atteso:	
Priorità di intervento:	1
Interventi:	MT MS RI

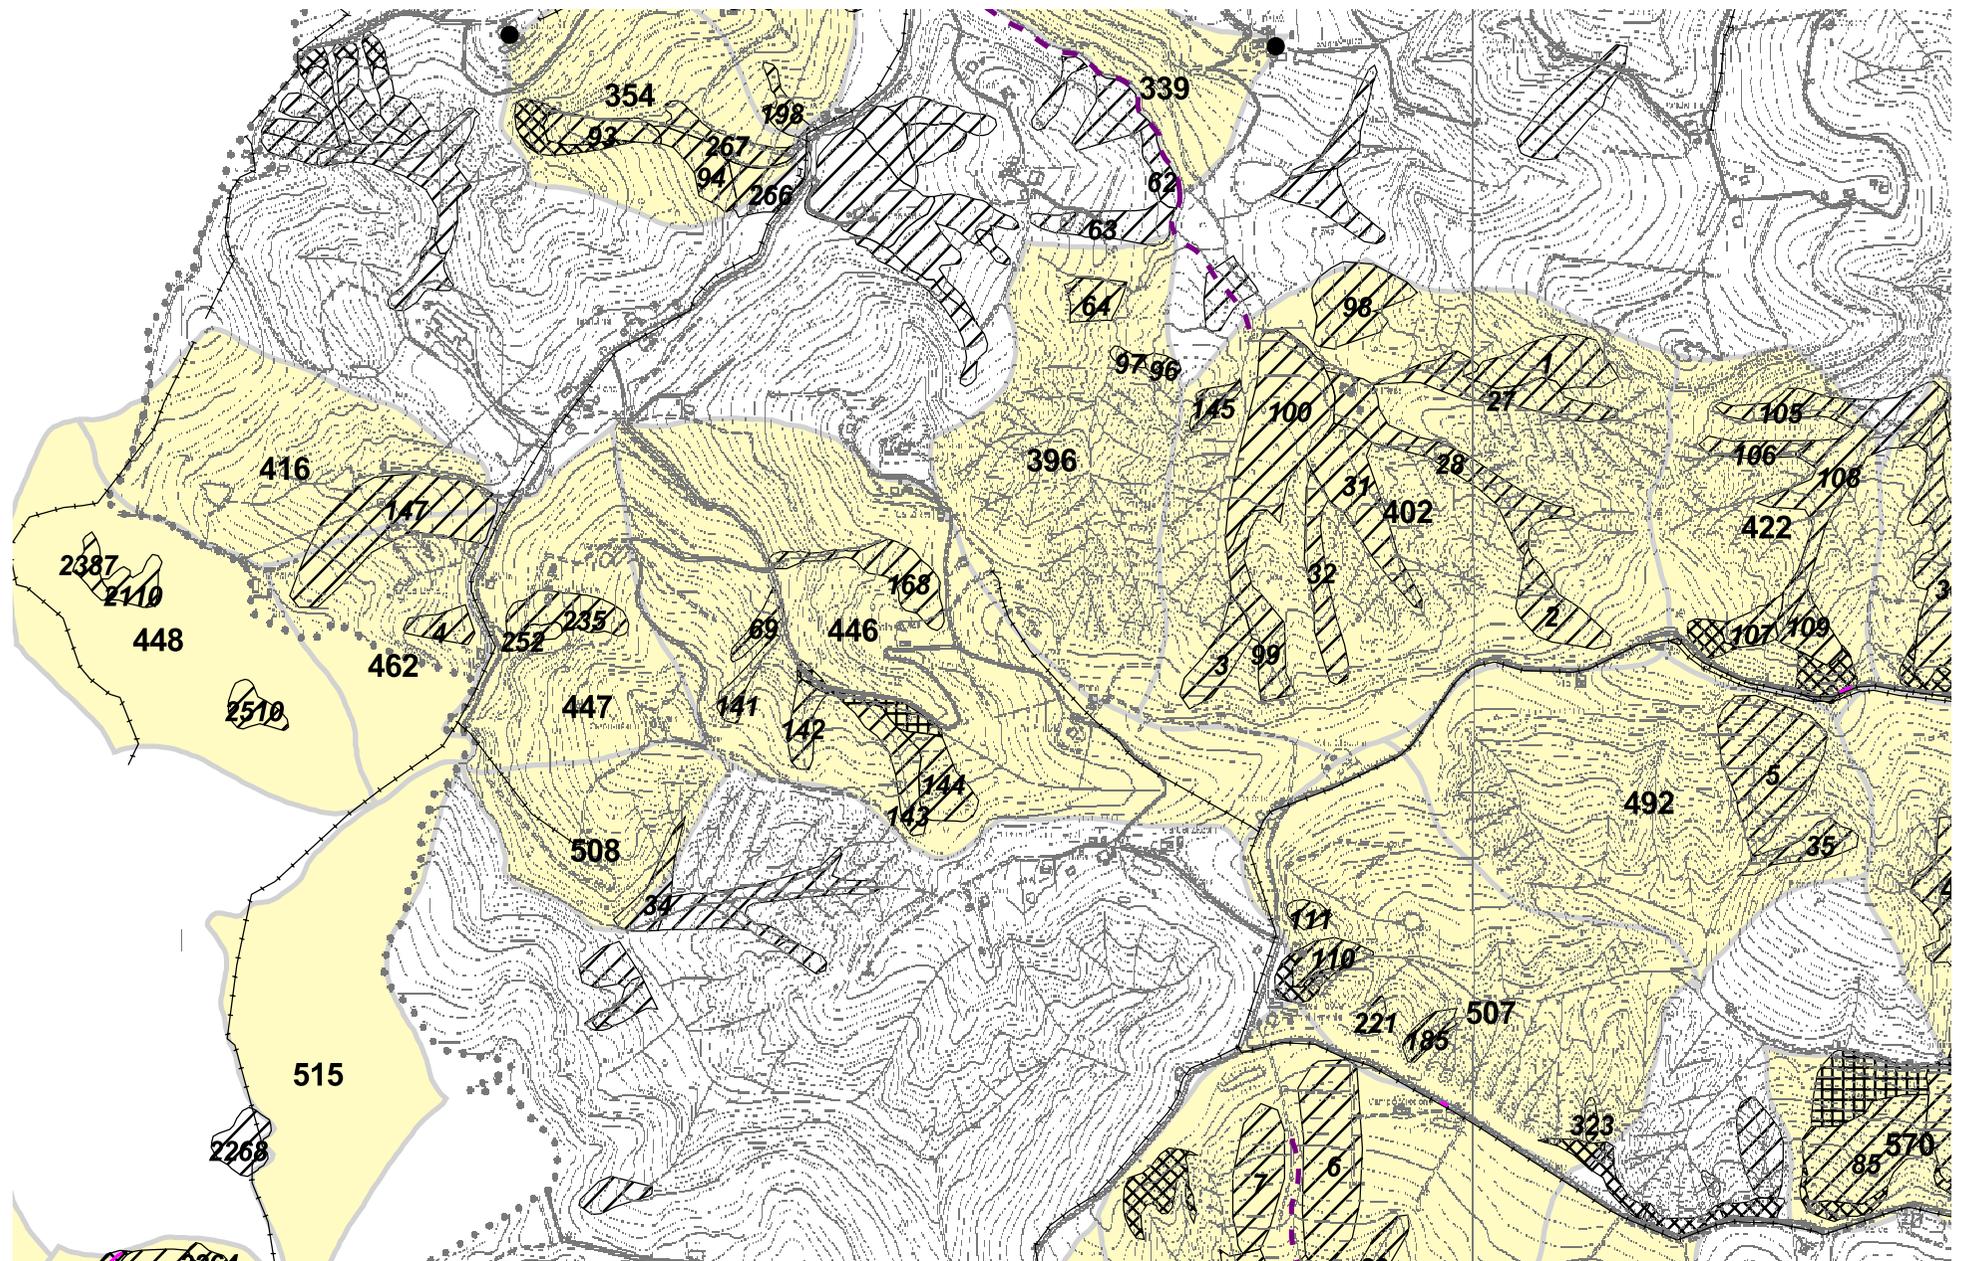
ID UIE:402

ID dissesto:	1
Tipo frana:	4
Stato di attività:	4
Erosione idrica:	CC
Elementi a rischio:	
Danno atteso:	
Priorità di intervento:	1
Interventi:	MT MS RI

ID dissesto:	2
Tipo frana:	3
Stato di attività:	4
Erosione idrica:	CC
Elementi a rischio:	
Danno atteso:	
Priorità di intervento:	1
Interventi:	MT MS RI

ID dissesto:	107														
Tipo frana:	3														
Stato di attività:	4														
Erosione idrica:	ED														
Elementi a rischio:	AD														
Danno atteso:	DL = 67 m														
Priorità di intervento:	1														
Interventi:	MT	MS	RI	VR

ID dissesto:	109														
Tipo frana:	3														
Stato di attività:	4														
Erosione idrica:	ED														
Elementi a rischio:	AD														
Danno atteso:	DL = 93 m														
Priorità di intervento:	1														
Interventi:	MT	MS	RI	VR

ID dissesto:	30							53								
Tipo frana:	3							3								
Stato di attività:	4							4								
Erosione idrica:	ED							ED								
Elementi a rischio:	AD						AD									
Danno atteso:	DL = 201 m						DL = 81 m									
Priorità di intervento:	1															
Interventi:	MT	MS	RI	VR			MT	MS	RI	VR

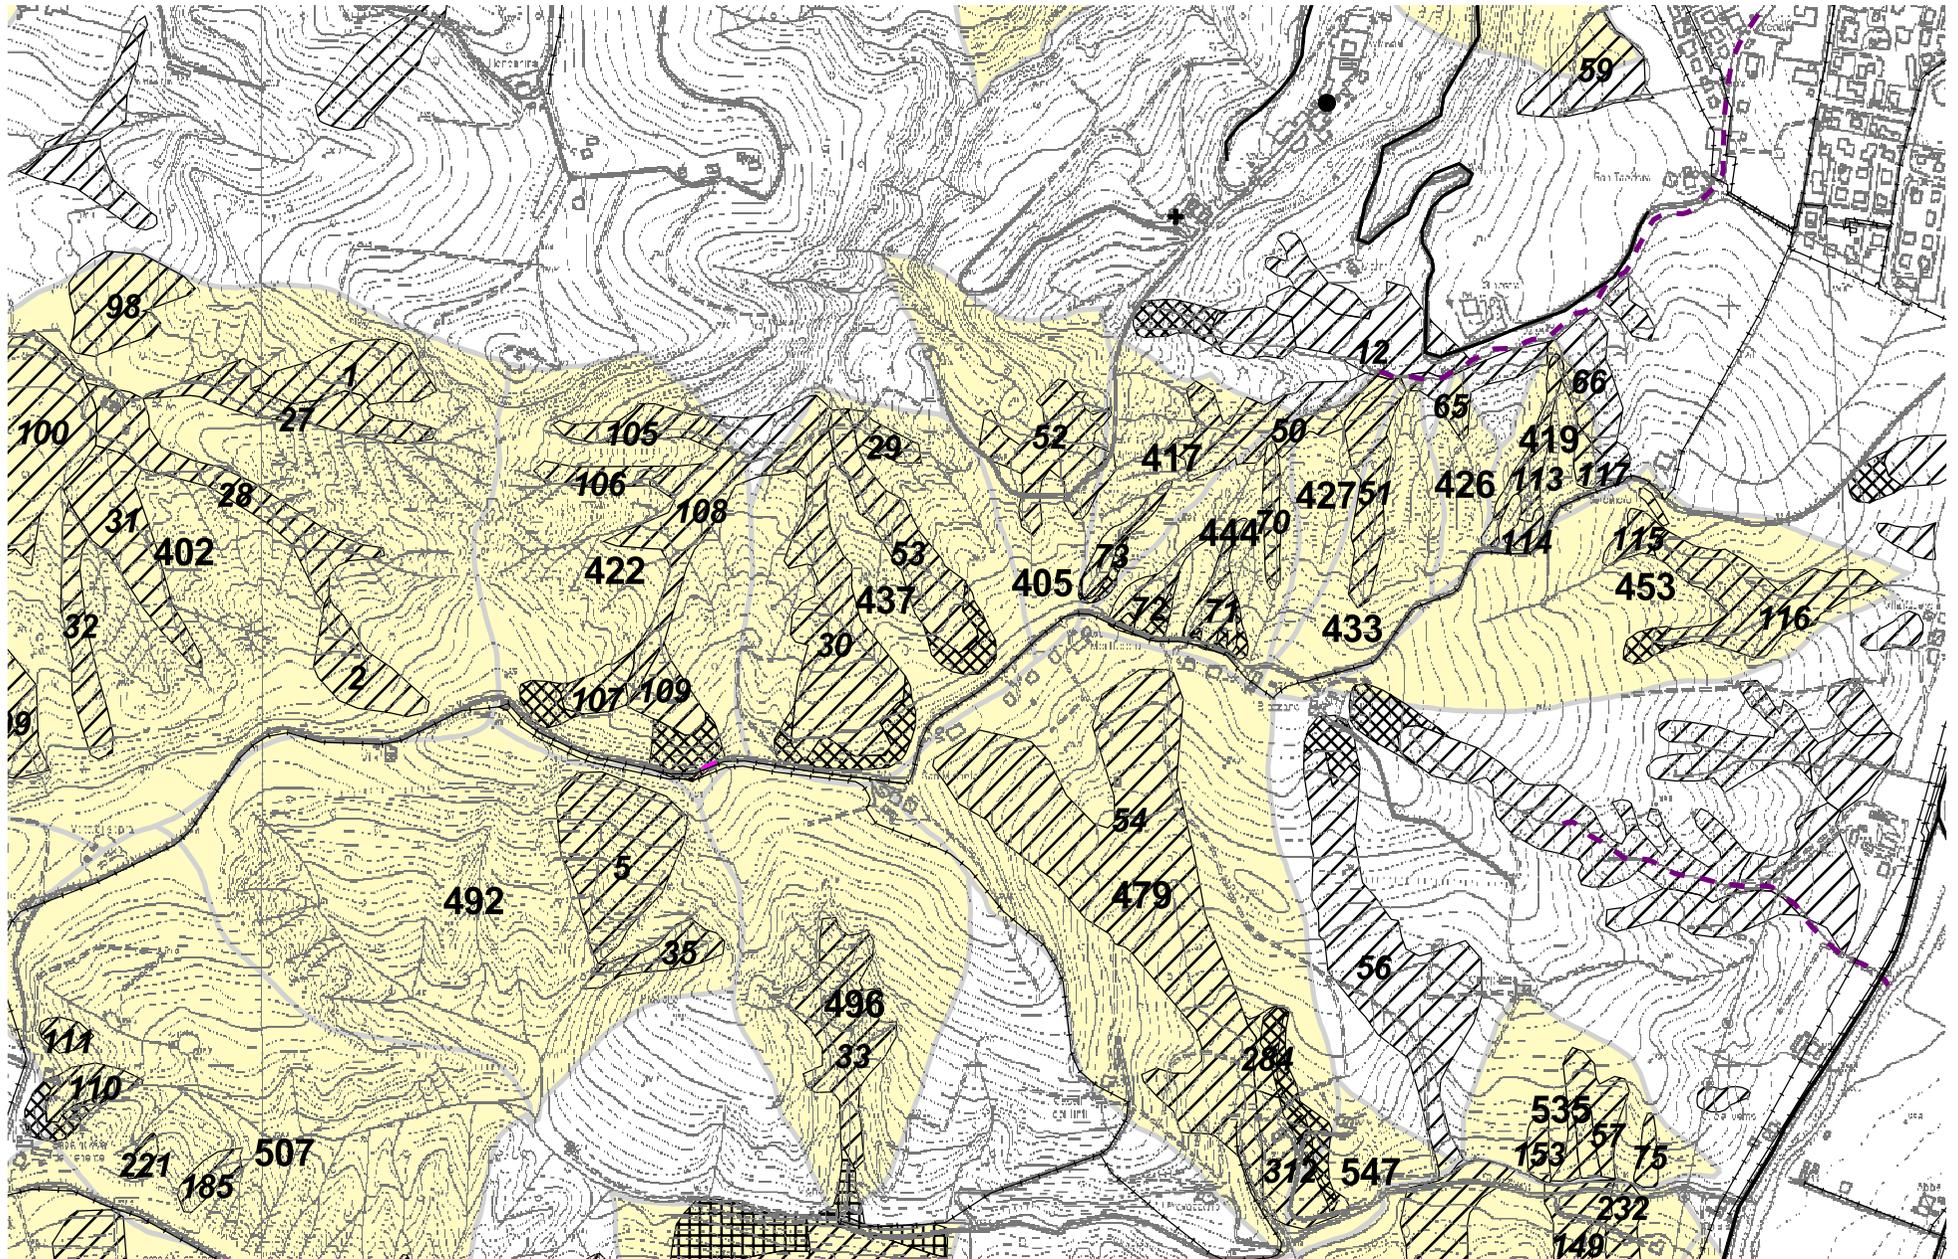
ID UIE:405;417;444;427 Comune:Monteveglia
433

ID dissesto:	52
Tipo frana:	4
Stato di attività:	4
Erosione idrica:	ED
Elementi a rischio:	
Danno atteso:	
Priorità di intervento:	1
Interventi:	MT MS RI

ID dissesto:	73
Tipo frana:	3
Stato di attività:	4
Erosione idrica:	ED
Elementi a rischio:	AD
Danno atteso:	DL = 45 m
Priorità di intervento:	1
Interventi:	MT MS RI VR

ID dissesto:	71
Tipo frana:	3
Stato di attività:	4
Erosione idrica:	ED
Elementi a rischio:	AD
Danno atteso:	DL = 73 m
Priorità di intervento:	1
Interventi:	MT MS RI VR

ID dissesto:	72	51
Tipo frana:	3	4
Stato di attività:	4	4
Erosione idrica:	ED	ED
Elementi a rischio:	AD	
Danno atteso:	DL = 73 m	
Priorità di intervento:	1	
Interventi:	MT MS RI VR	MT MS RI

ID dissesto:	118
Tipo frana:	3
Stato di attività:	3
Erosione idrica:	ED
Elementi a rischio:	AD
Danno atteso:	DL = 10 m
Priorità di intervento:	1
Interventi:	MT MS RI VR

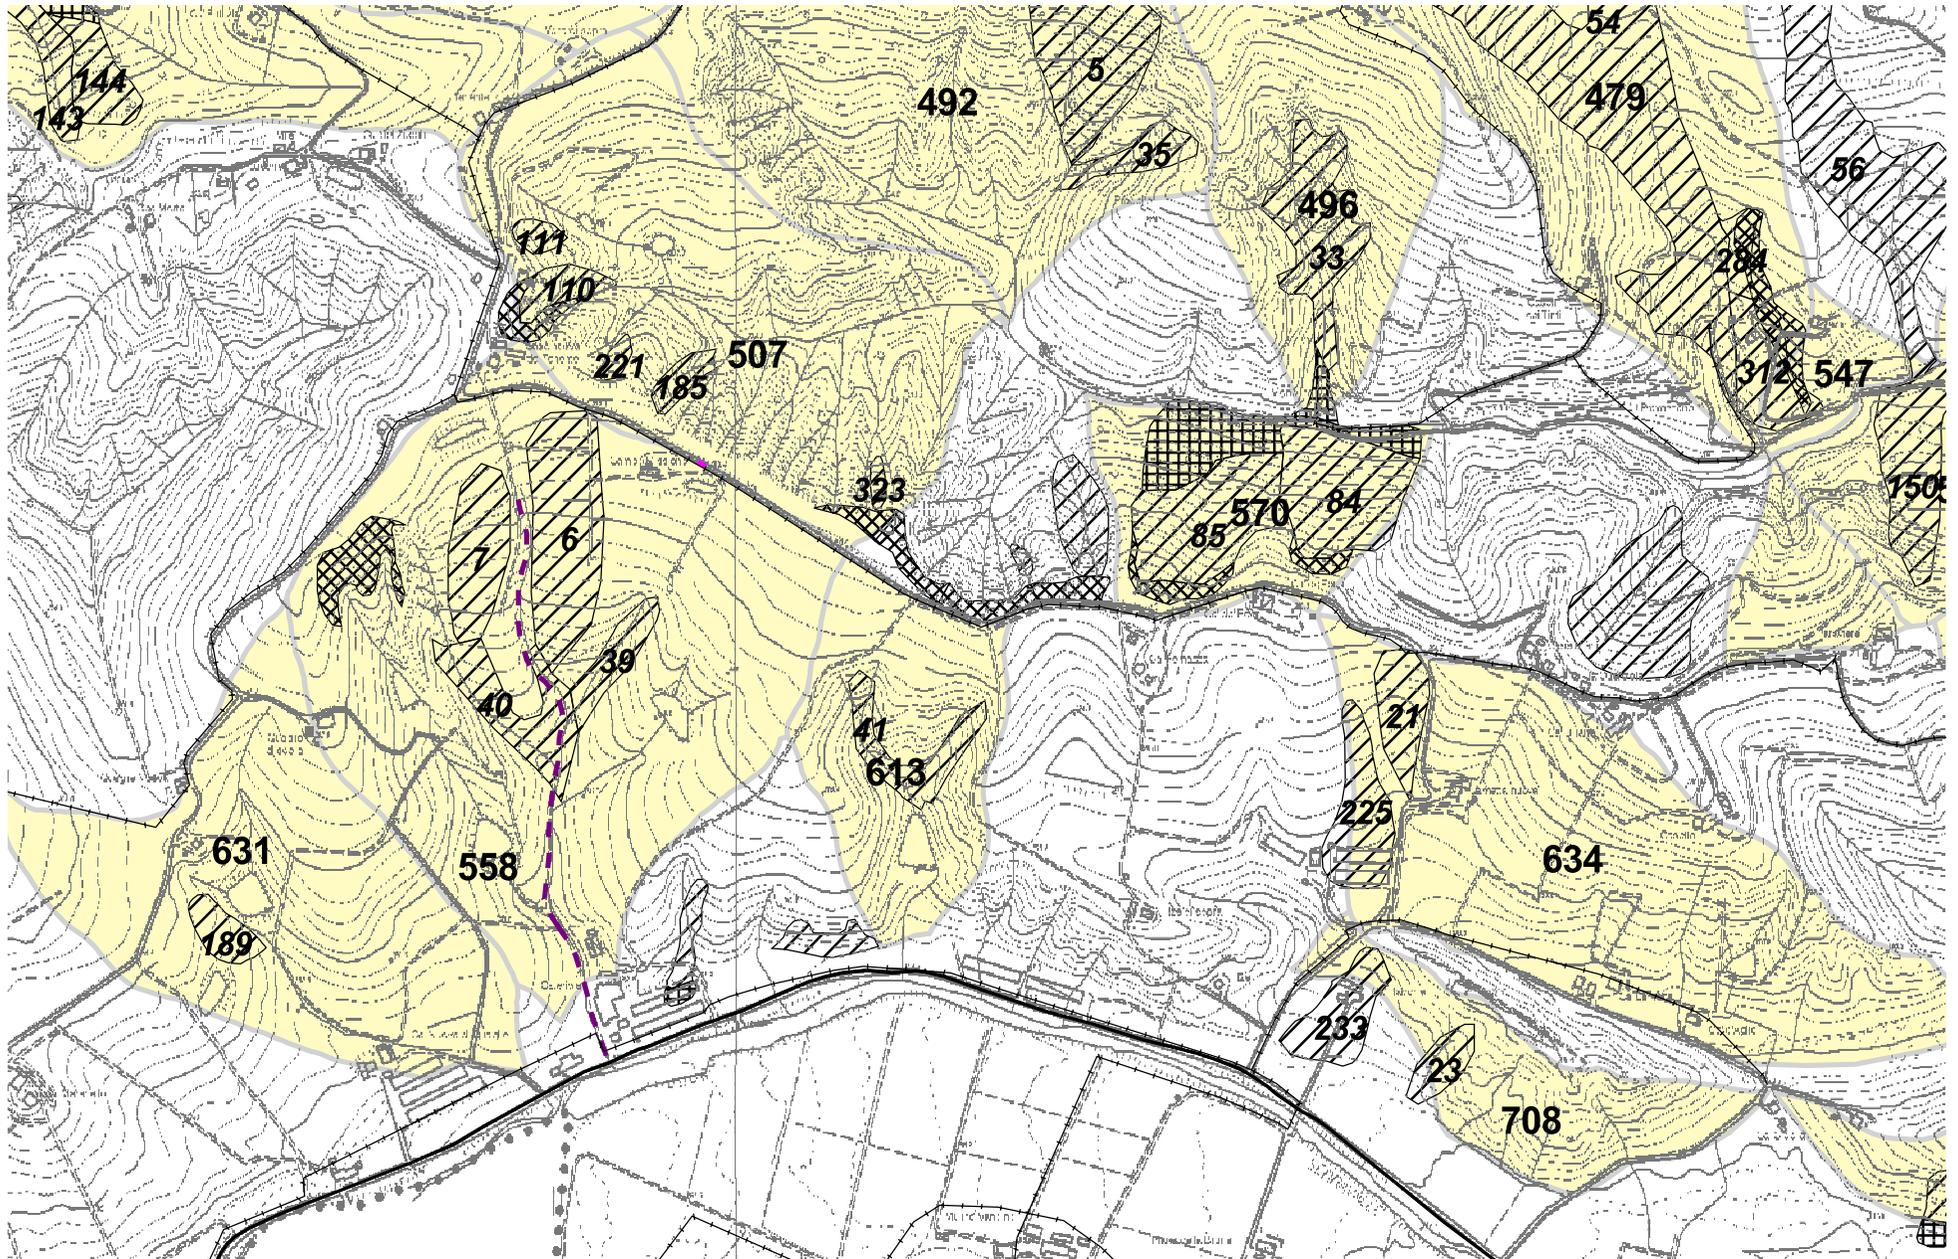
ID UIE:631;558;613

ID dissesto:	40
Tipo frana:	4
Stato di attività:	4
Erosione idrica:	ED
Elementi a rischio:	
Danno atteso:	
Priorità di intervento:	1
Interventi:	MT MS RI

ID dissesto:	41
Tipo frana:	4
Stato di attività:	4
Erosione idrica:	CC
Elementi a rischio:	
Danno atteso:	
Priorità di intervento:	1
Interventi:	MT MS RI

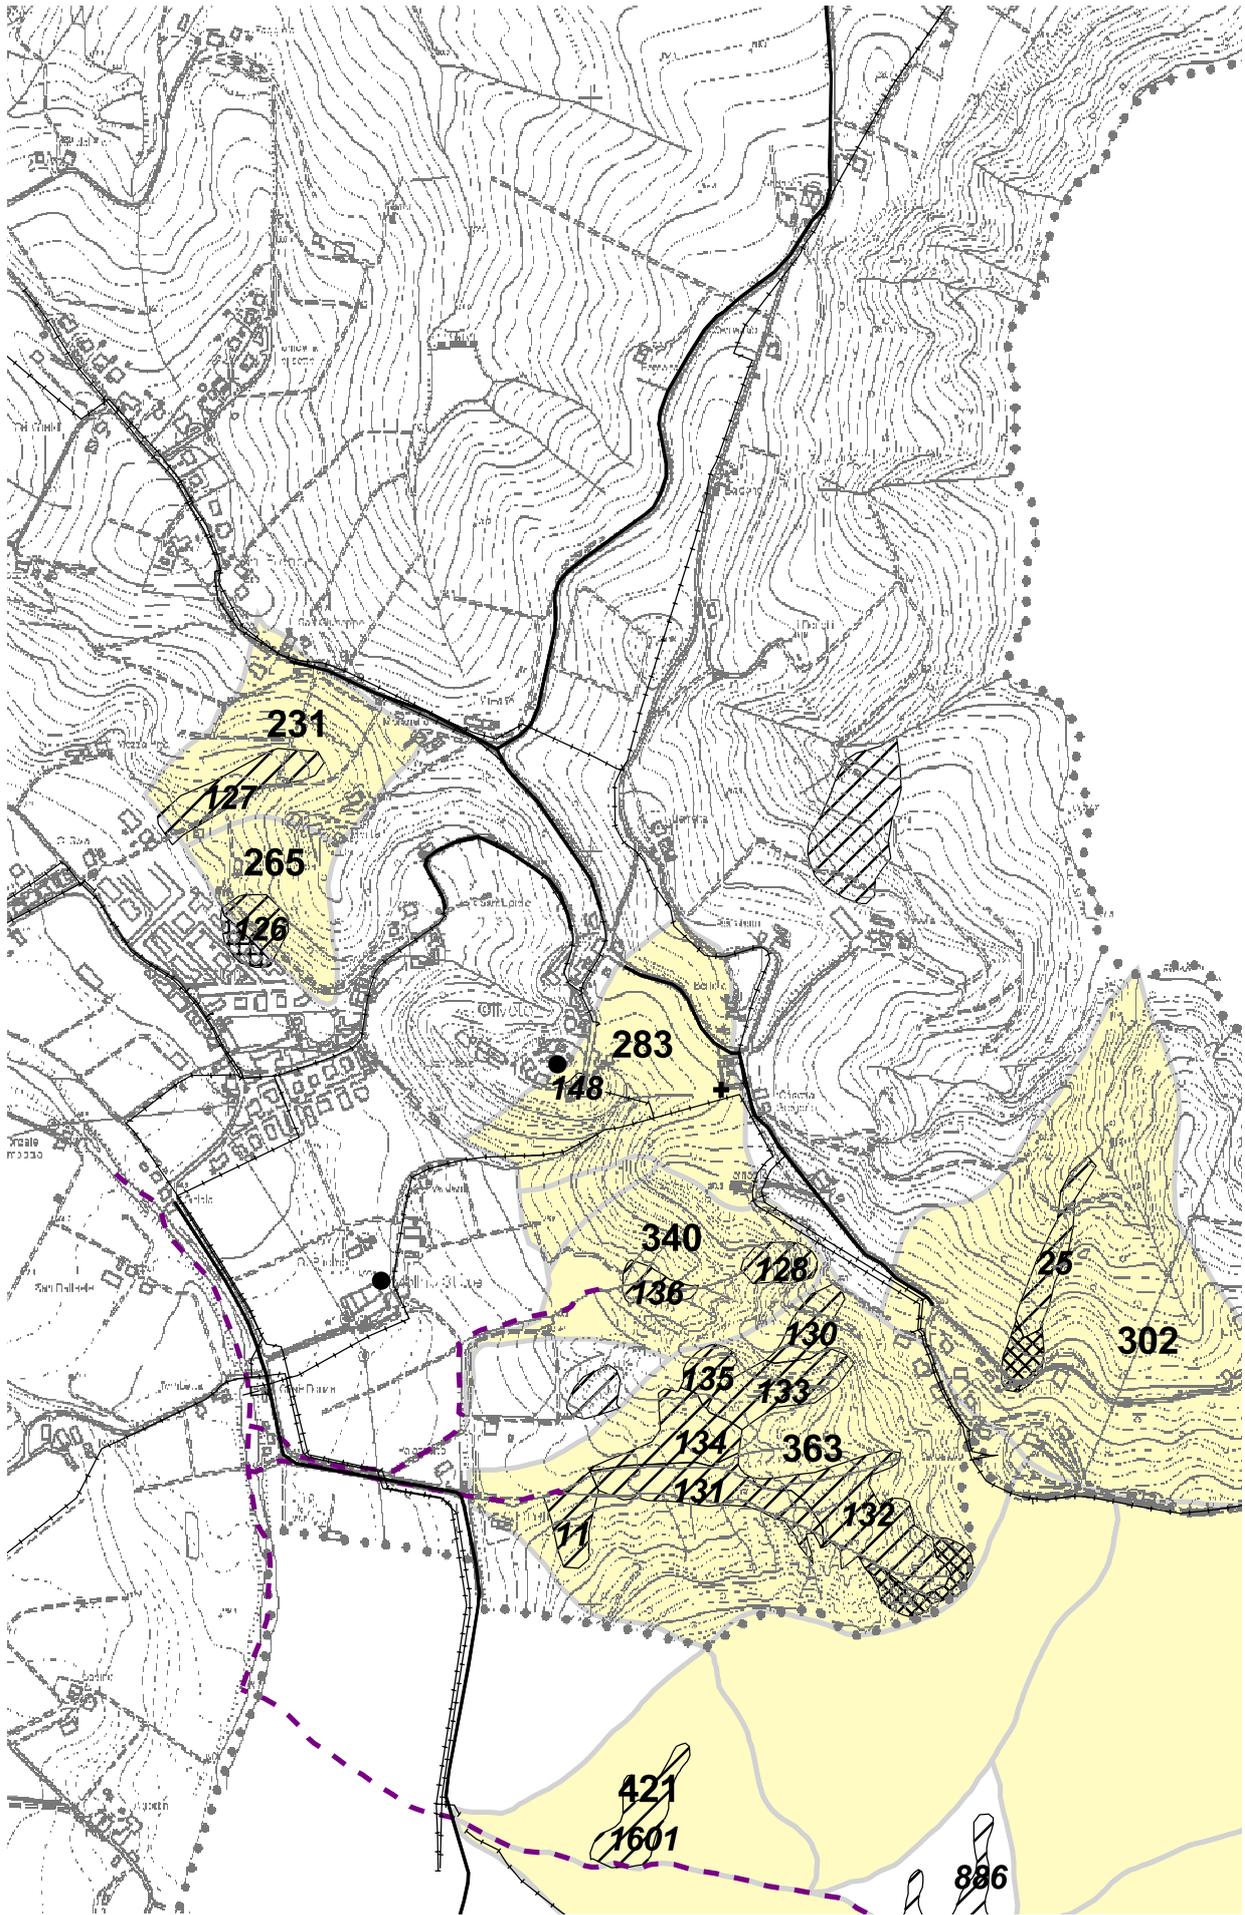
ID UIE:363;302

ID dissesto:	133														
Tipo frana:	3														
Stato di attività:	4														
Erosione idrica:	EI														
Elementi a rischio:															
Danno atteso:															
Priorità di intervento:	1														
Interventi:	MT	VS	RI

ID dissesto:	134							135							
Tipo frana:	4							3							
Stato di attività:	4							4							
Erosione idrica:	EI							EI							
Elementi a rischio:															
Danno atteso:															
Priorità di intervento:	1							1							
Interventi:	MT	VS	RI					MT	VS	RI
