**PIANO STRUTTURALE DEI COMUNI
DELL'AREA BAZZANESE**

**SISTEMA NATURALE E AMBIENTALE
AB.B2.S01
SCHEDE PERICOLOSITÀ E RISCHIO FRANA**

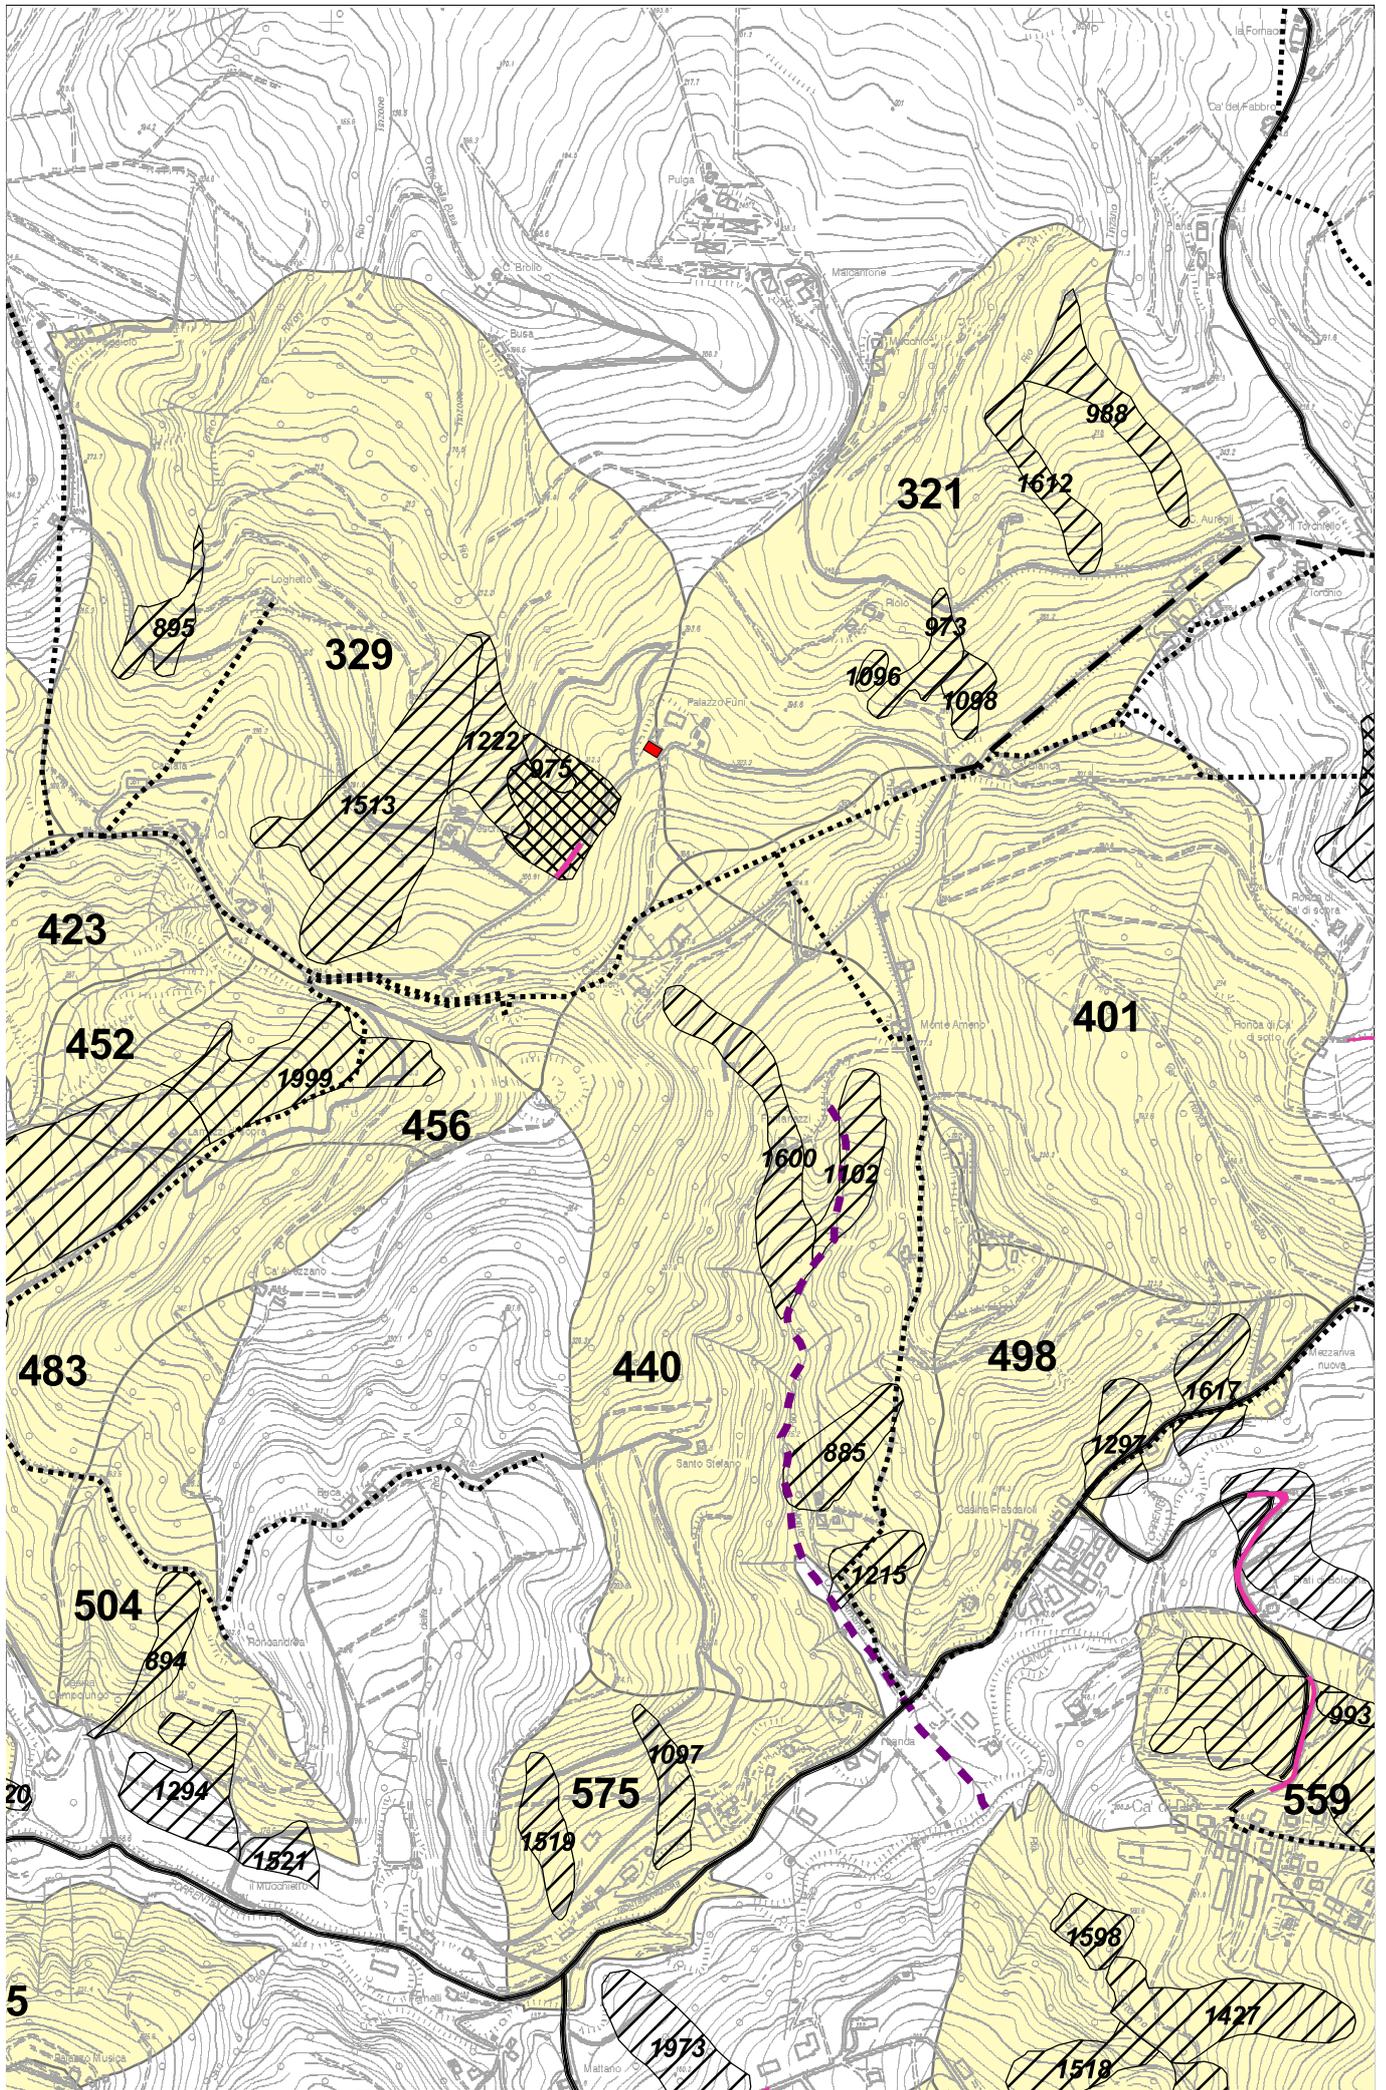
ID UIE:329;321

ID dissesto:	973	988
Tipo frana:	4	4
Stato di attività:	4	4
Erosione idrica:		
Elementi a rischio:		
Danno atteso:		
Priorità di intervento:	1	1
Interventi:	MT VS RI	MT VS RI

ID dissesto:	1096	1098
Tipo frana:	3	3
Stato di attività:	4	4
Erosione idrica:		
Elementi a rischio:		GD AD
Danno atteso:		DL = 91 m
Priorità di intervento:	1	1
Interventi:	MT VS RI	MT VS RI

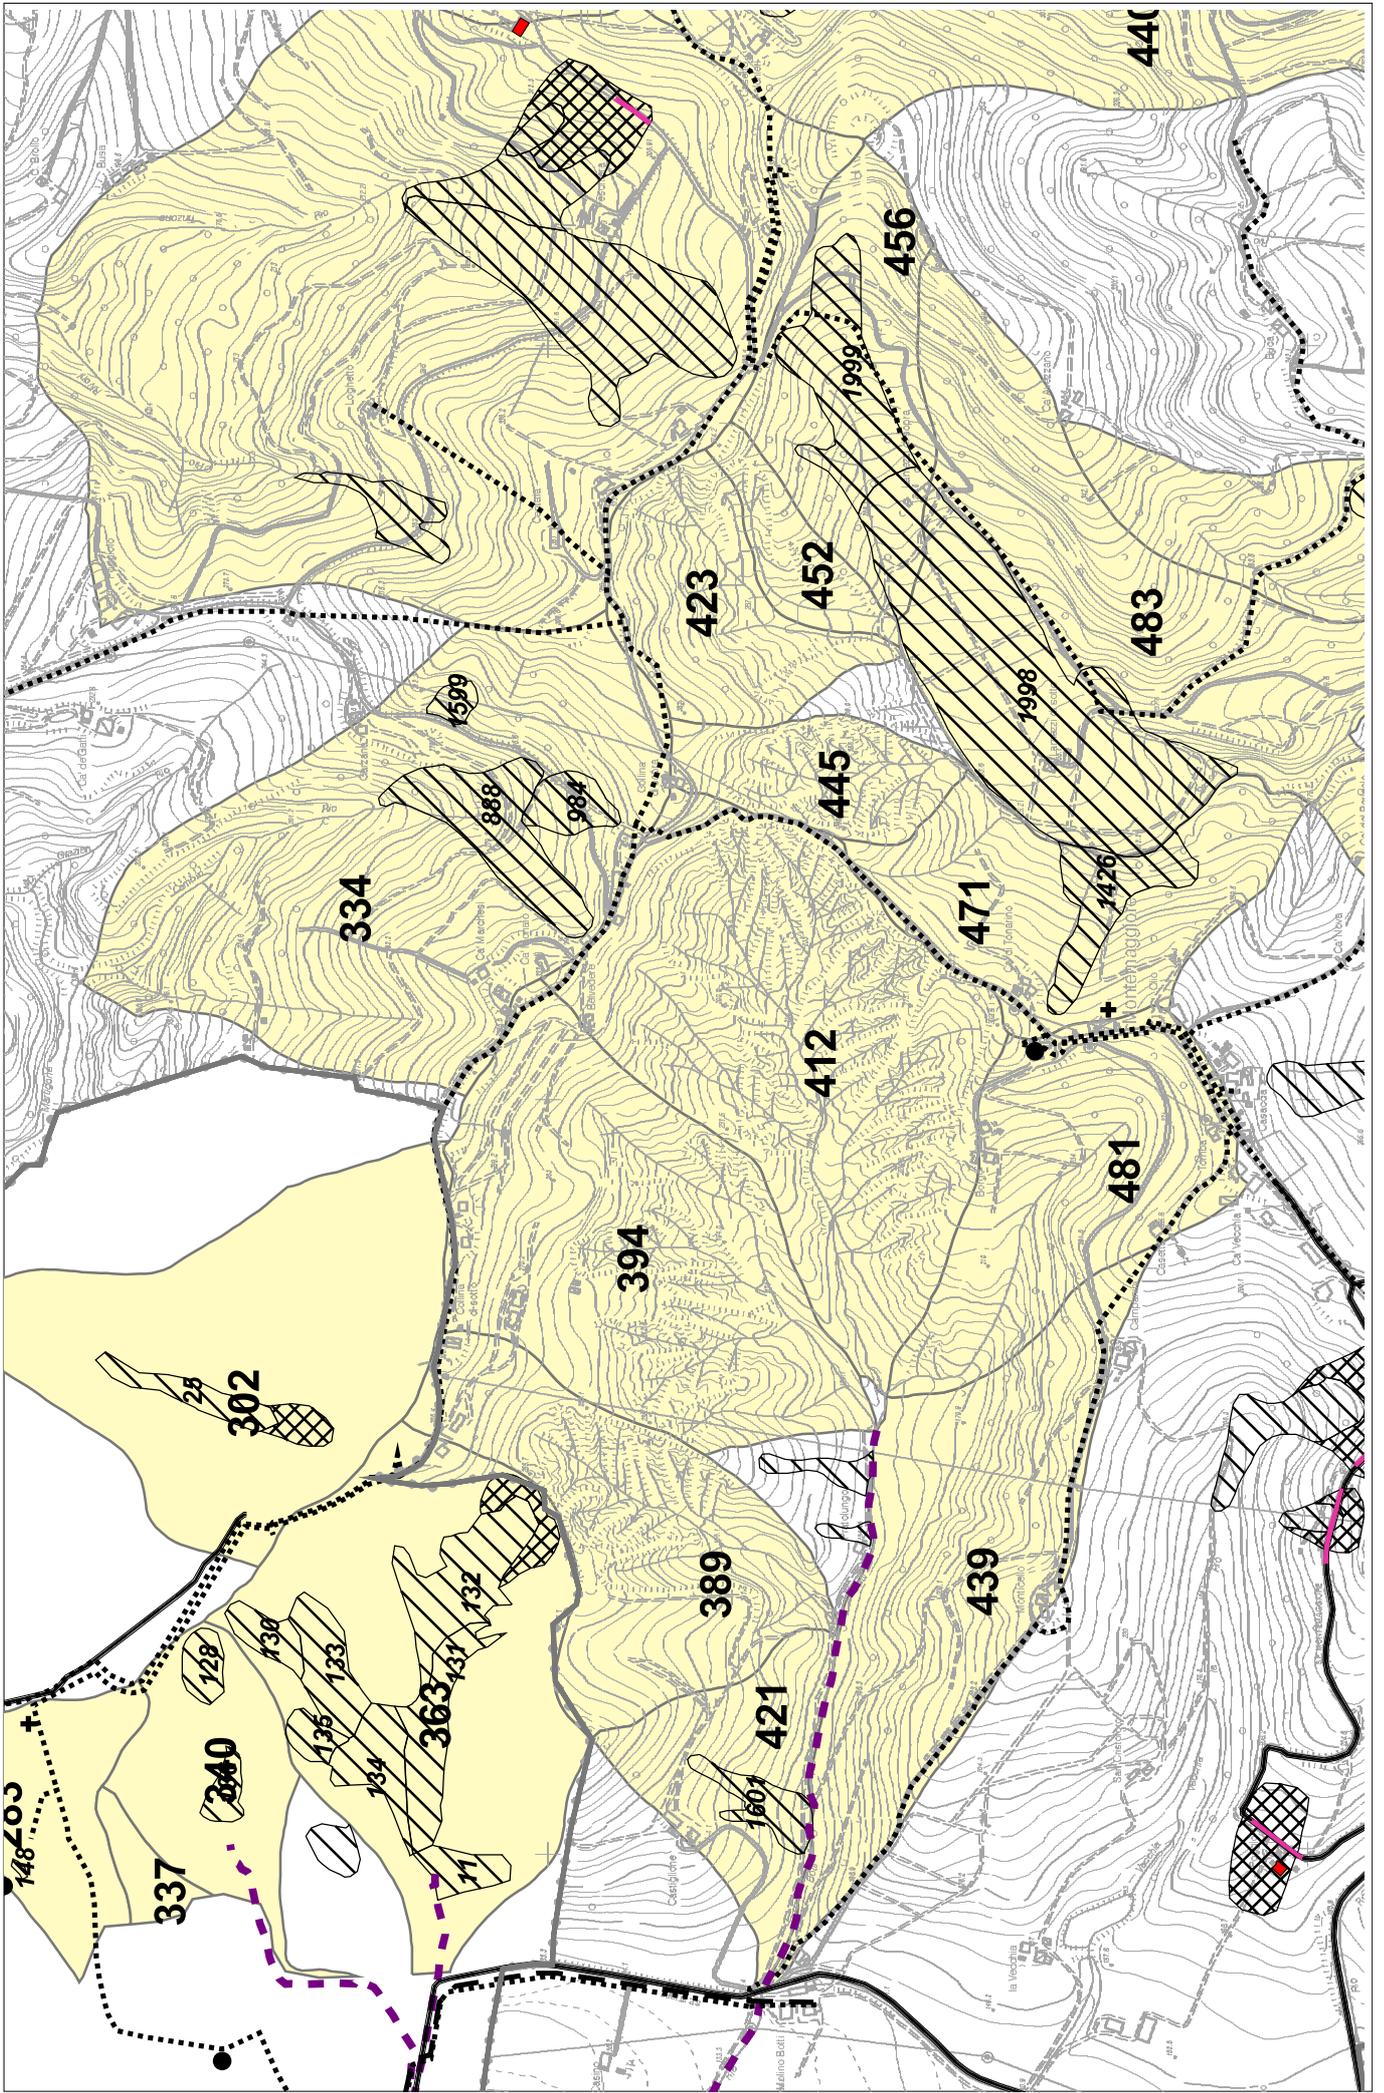
ID UIE:421;471;334 Comune:Monte San Pietro

ID dissesto:	1599
Tipo frana:	3
Stato di attività:	4
Erosione idrica:	
Elementi a rischio:	
Danno atteso:	
Priorità di intervento:	1
Interventi:	MT VS RI

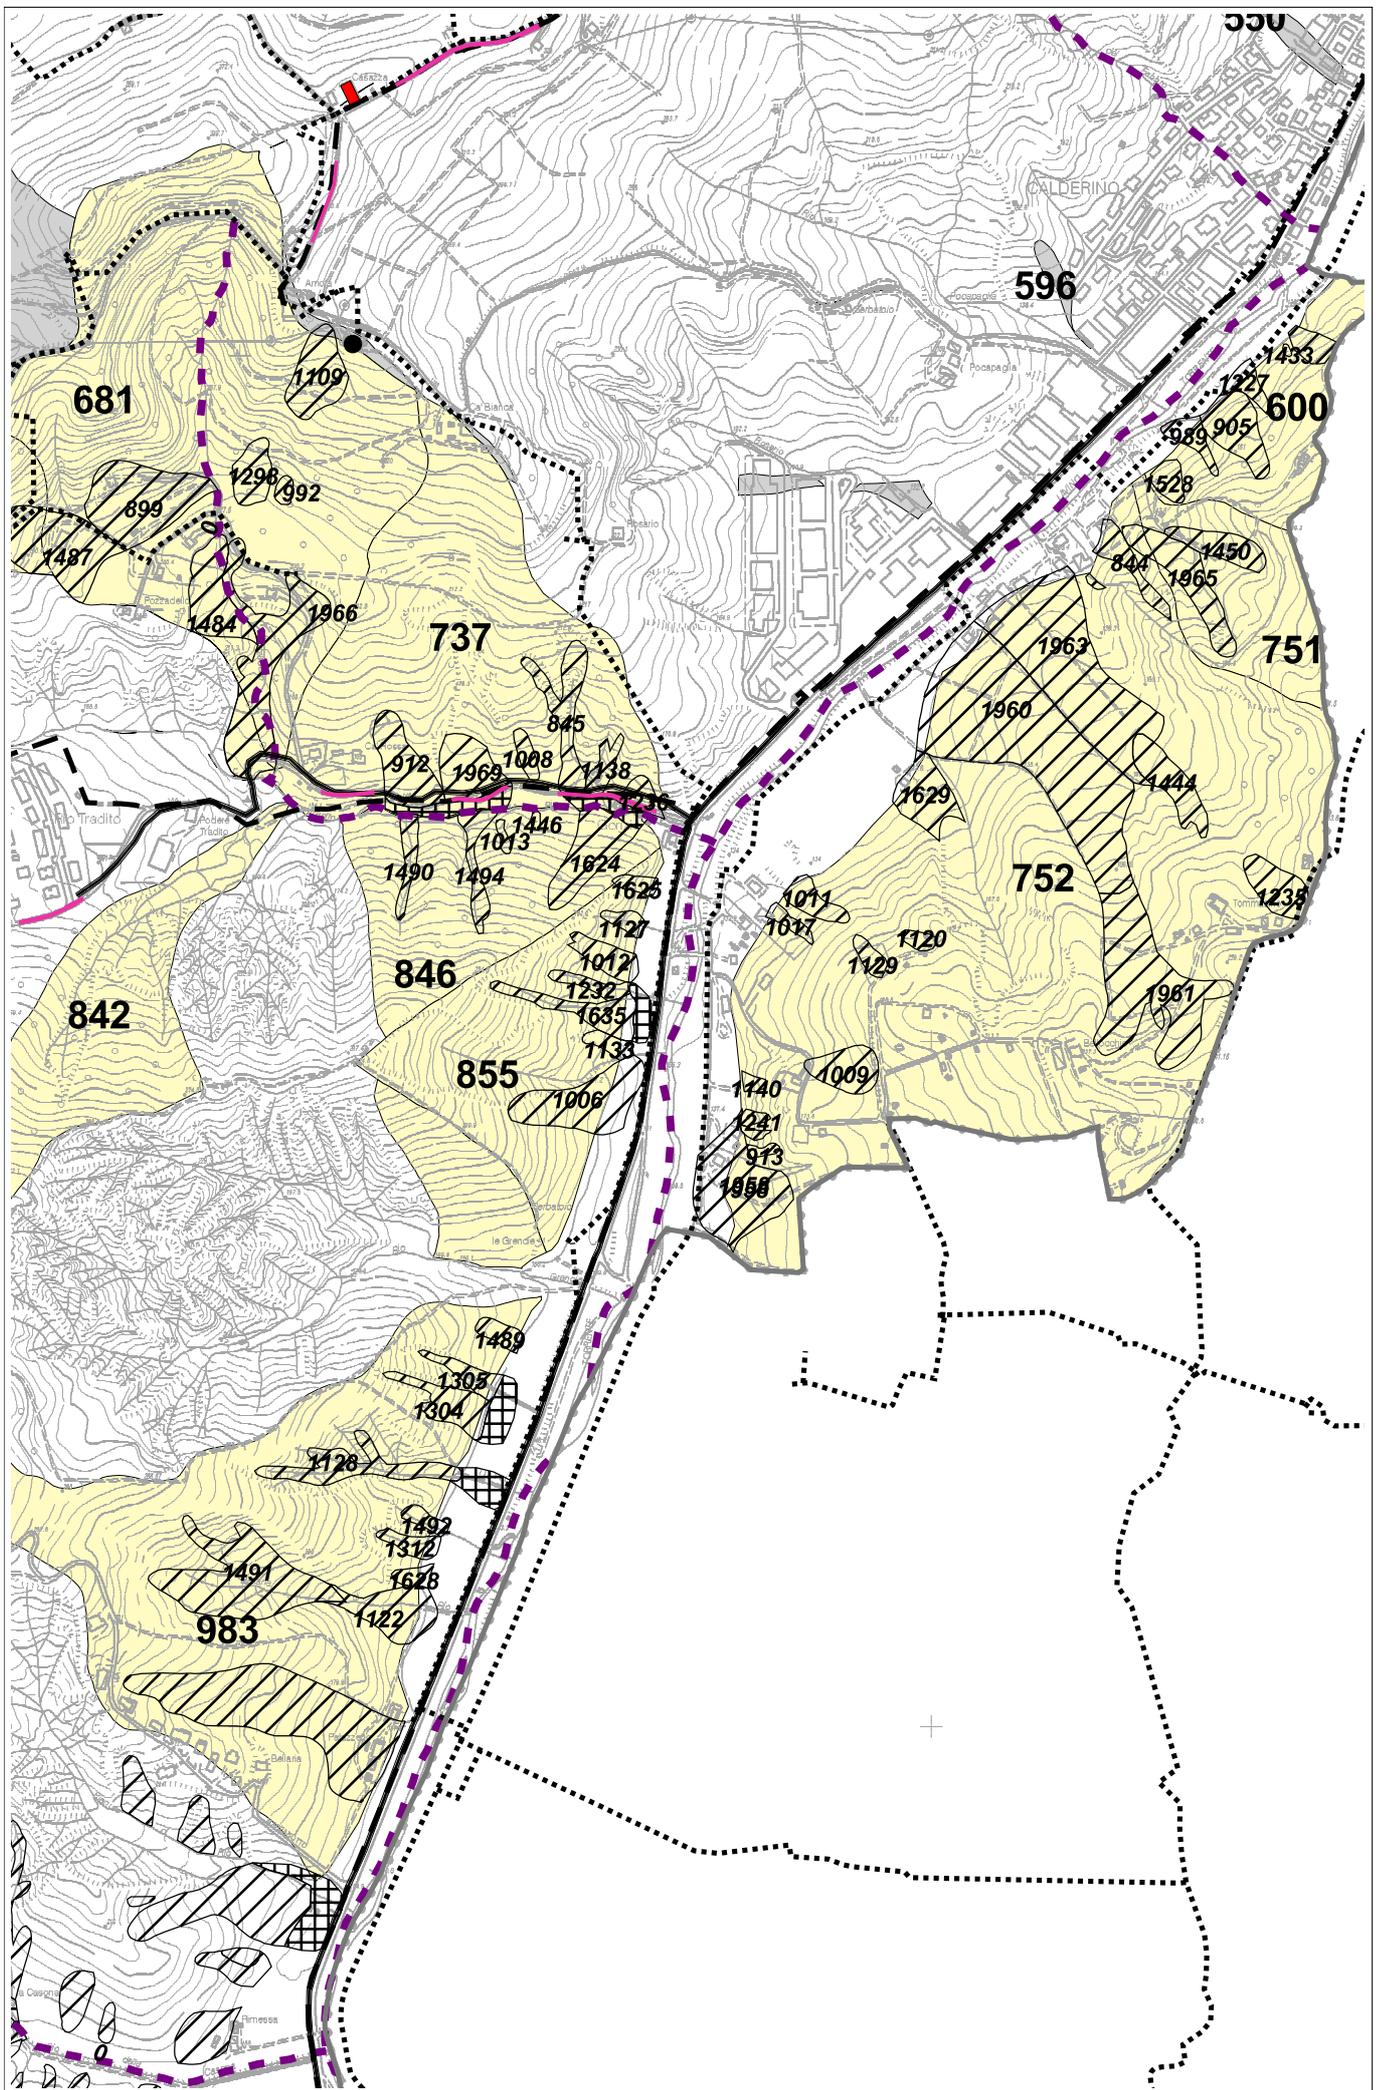
ID UIE:681

ID dissesto:	1492
Tipo frana:	4
Stato di attività:	4
Erosione idrica:	ED
Elementi a rischio:	
Danno atteso:	
Priorità di intervento:	1
Interventi:	VS MT RI

ID dissesto:	1304 1020
Tipo frana:	4
Stato di attività:	4
Erosione idrica:	ED
Elementi a rischio:	
Danno atteso:	
Priorità di intervento:	1
Interventi:	VS MT RI

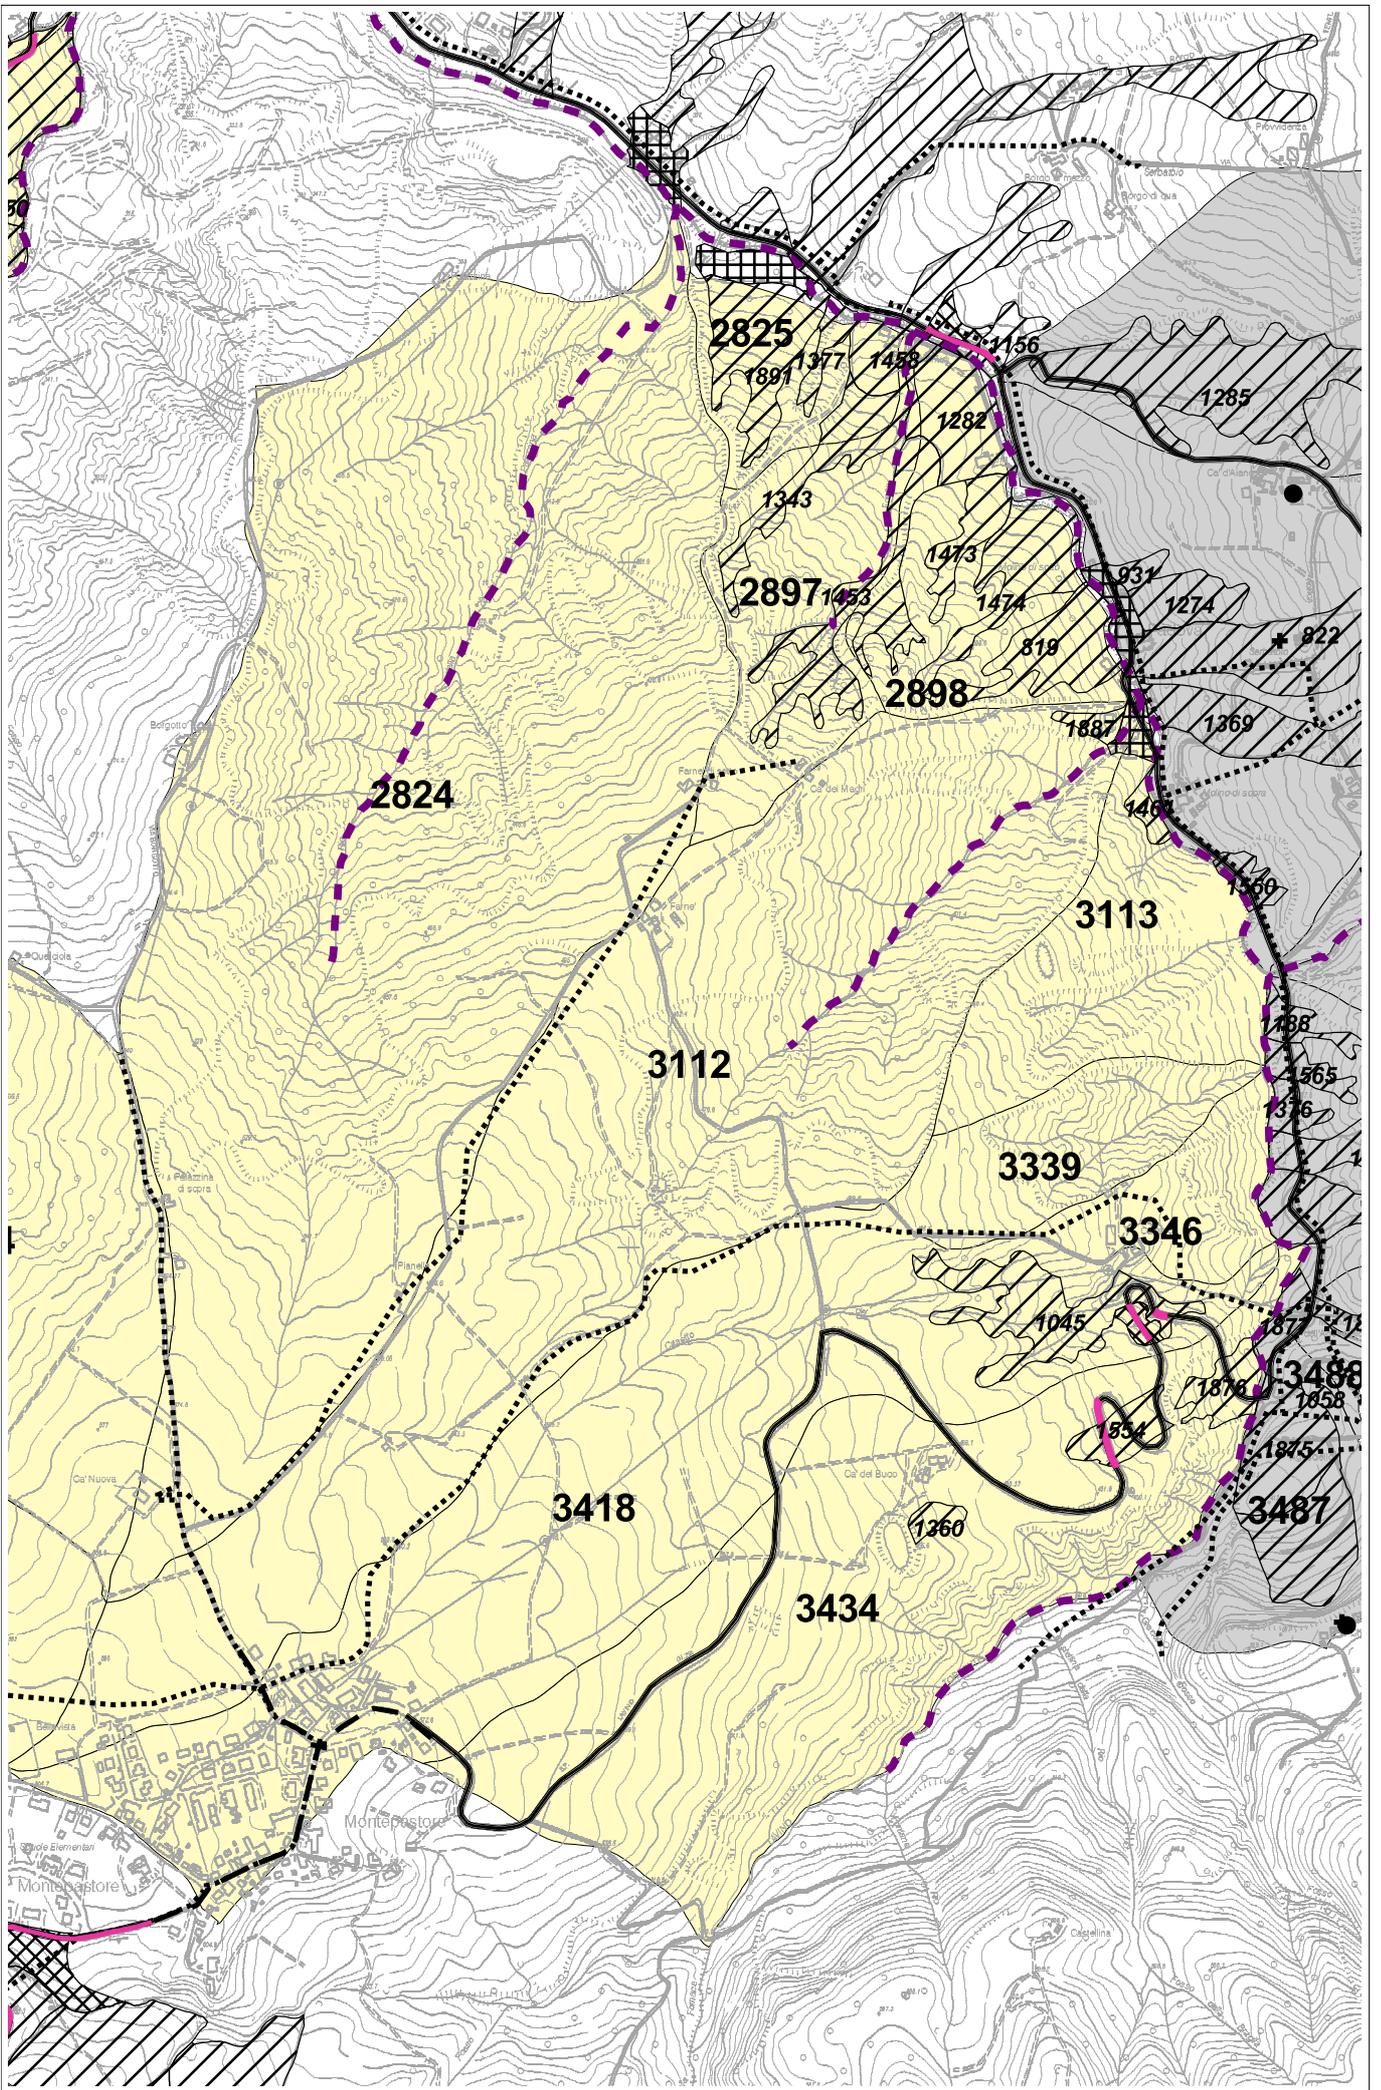
ID UIE:3434;3418;3487 Comune:Monte San Pietro

ID dissesto:	1045							1874									
Tipo frana:	4								3								
Stato di attività:	4								4								
Erosione idrica:									EI								
Elementi a rischio:	SS																
Danno atteso:	DL = 115 m																
Priorità di intervento:	2								1								
Interventi:	MT VS RI VR I							MT VS RI

ID dissesto:	1875							1058									
Tipo frana:	3								3								
Stato di attività:	4								4								
Erosione idrica:	EI																
Elementi a rischio:	AD																
Danno atteso:	DL = 171 m																
Priorità di intervento:	1								1								
Interventi:	MT VS RI							MT VS RI

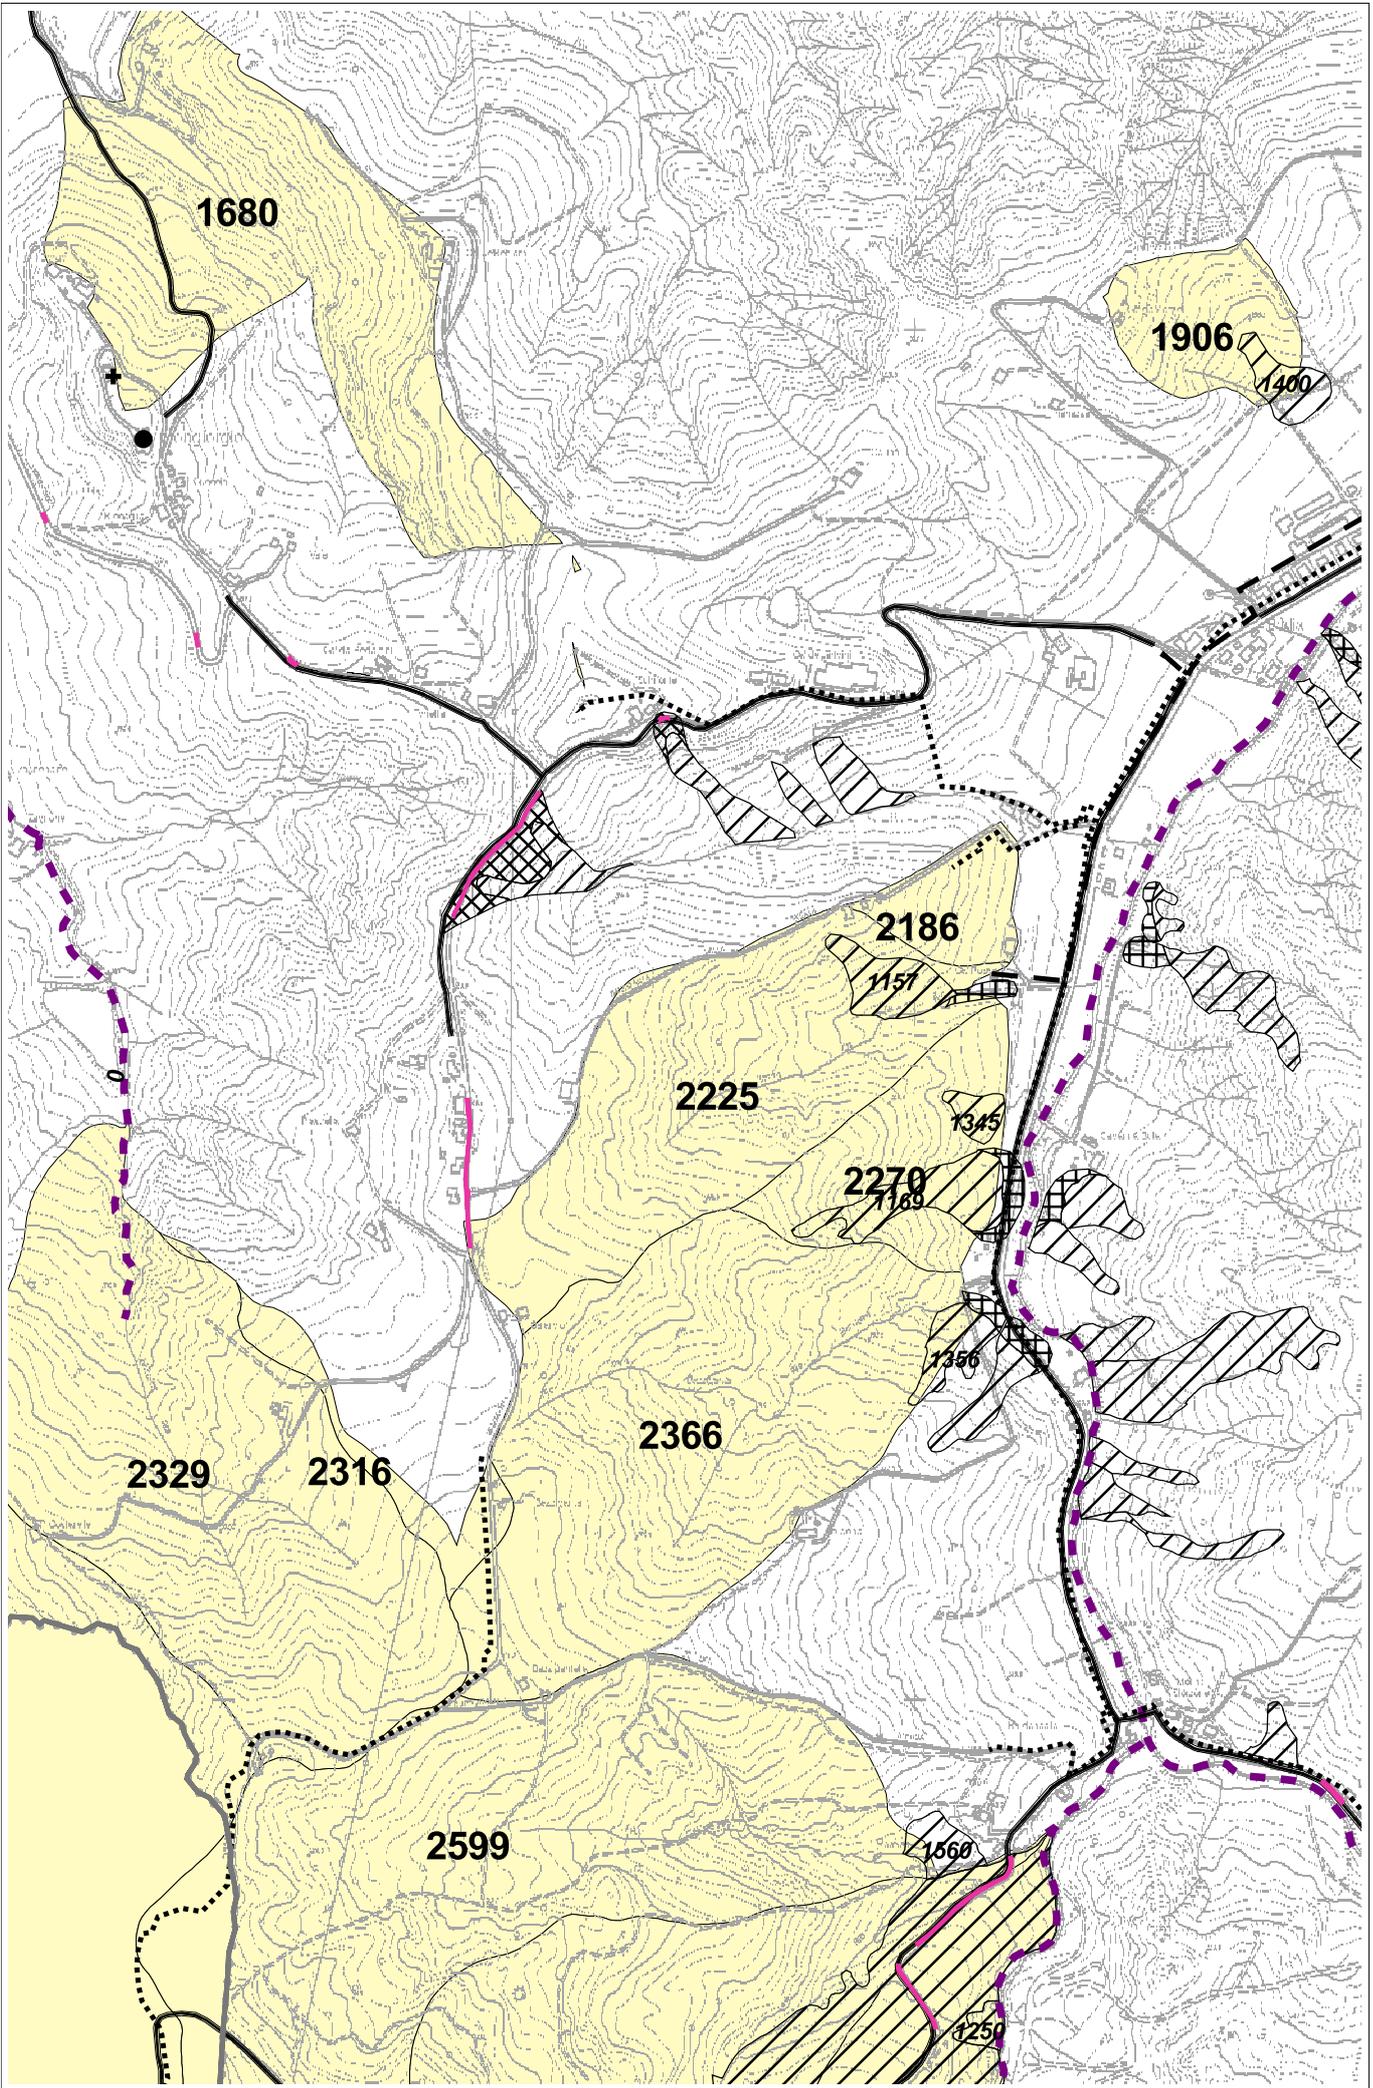
ID UIE: 1906-2225-2270 Comune: Monte San Pietro

ID dissesto:	1169
Tipo frana:	4
Stato di attività:	4
Erosione idrica:	NO
Elementi a rischio:	AD SS
Danno atteso:	DL
Priorità di intervento:	2
Interventi:	VS MT RI VR

ID dissesto:	1356
Tipo frana:	3
Stato di attività:	4
Erosione idrica:	
Elementi a rischio:	AD SS
Danno atteso:	DL
Priorità di intervento:	2
Interventi:	VS MT RI VR

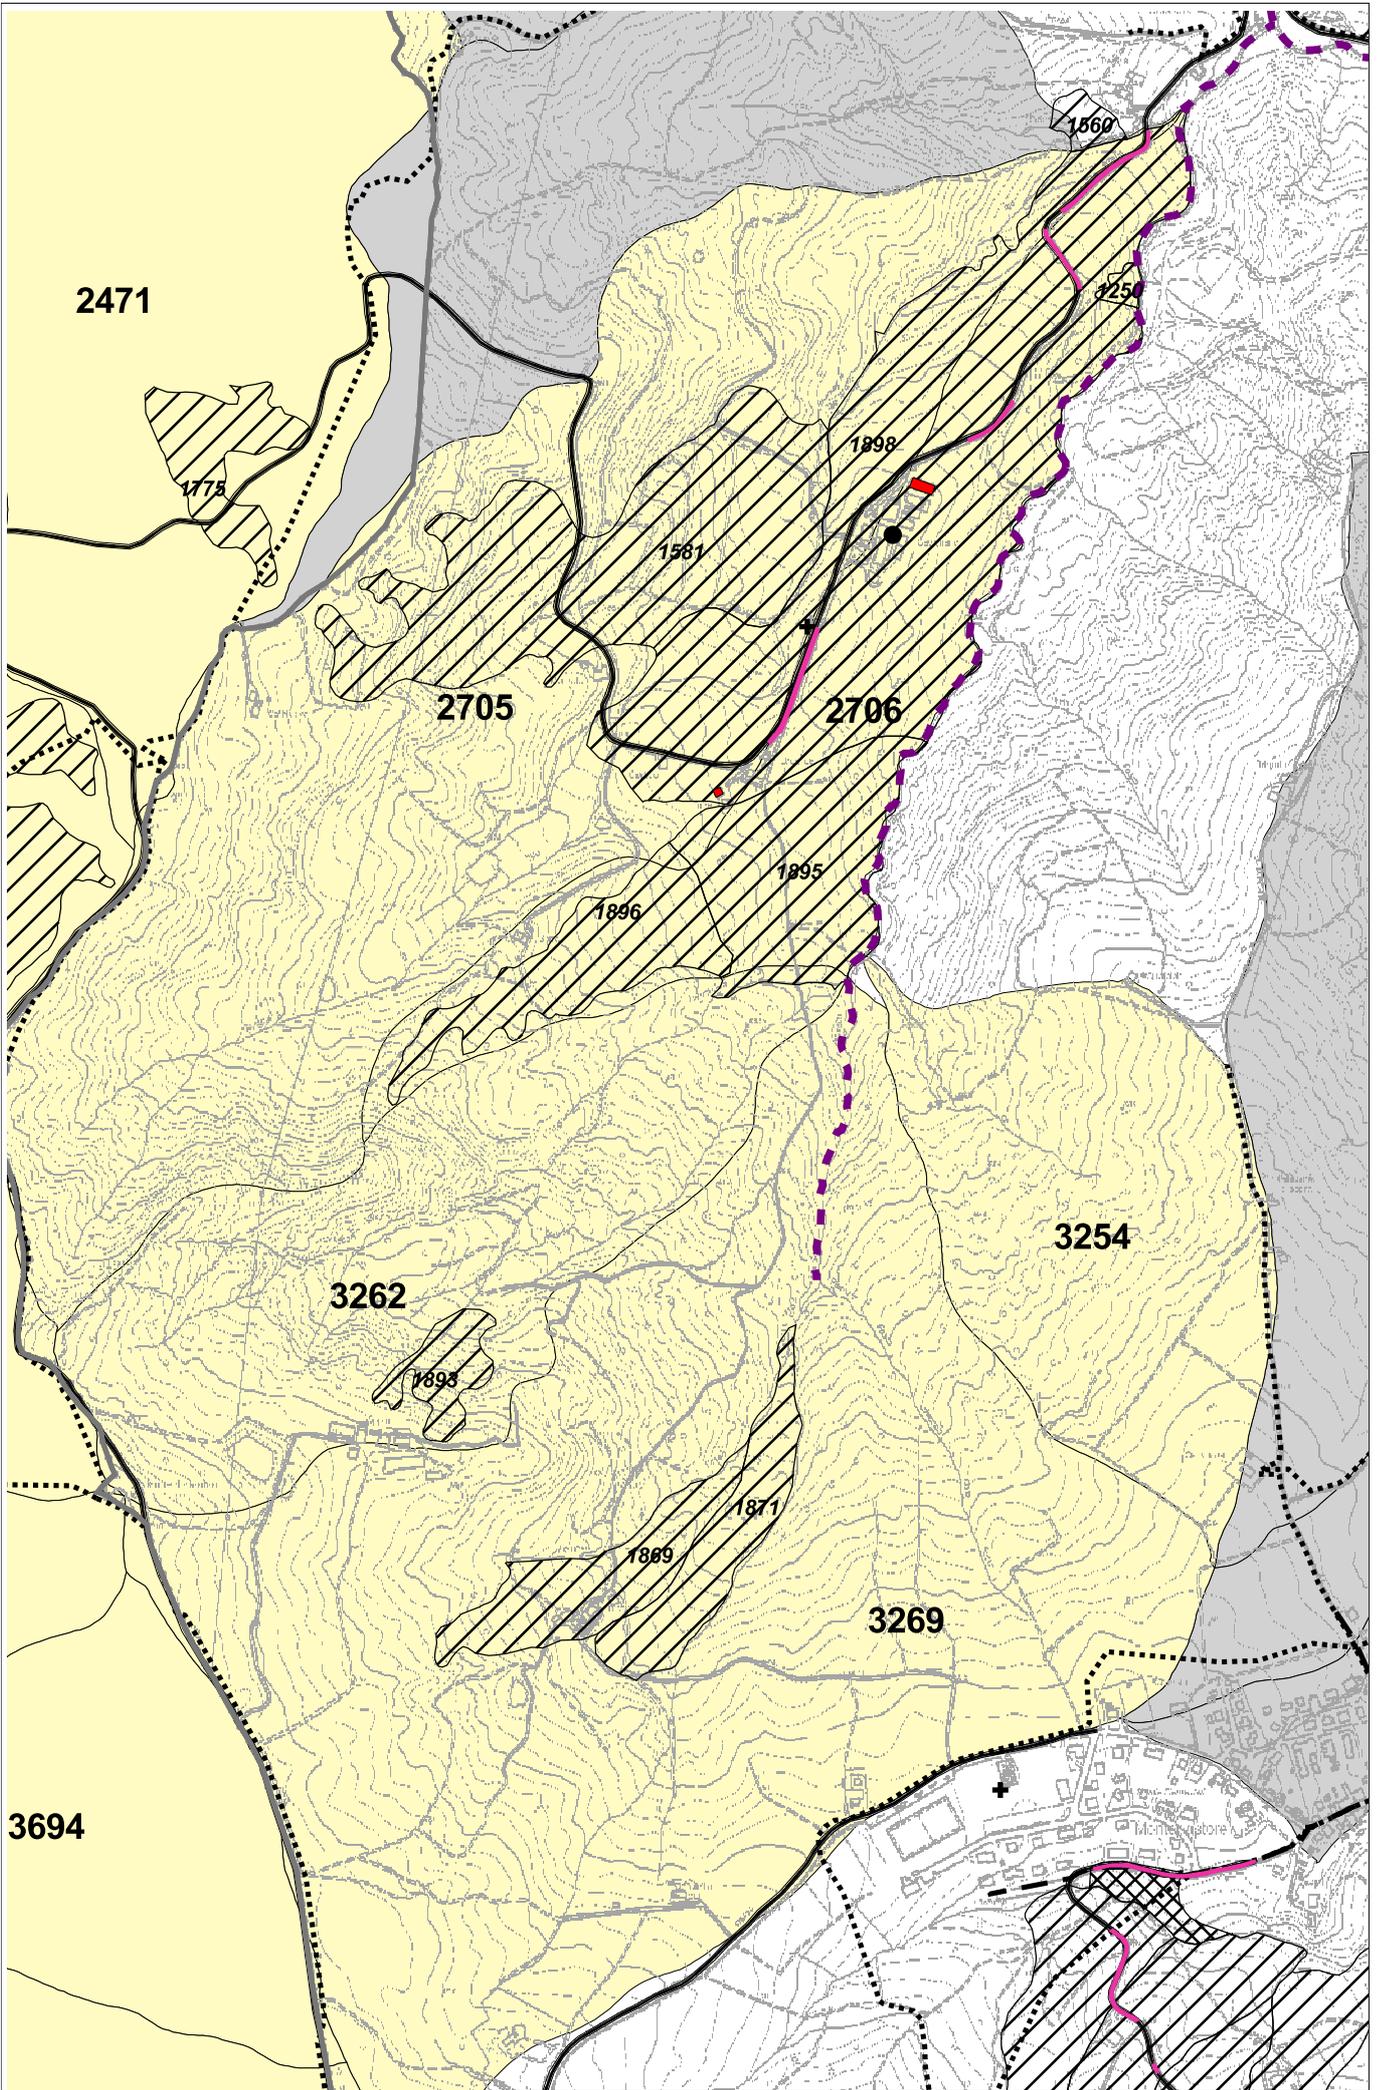
ID UIE:2599;2705:2706 Comune:Monte San Pietro
3262;3269

ID dissesto:	1250	1895
Tipo frana:	3	3
Stato di attività:	4	4
Erosione idrica:	EI	EI
Elementi a rischio:		
Danno atteso:		
Priorità di intervento:	1	1
Interventi:	MT VS RI	MT VS RI

ID dissesto:	1896	1893
Tipo frana:	3	3
Stato di attività:	4	4
Erosione idrica:	EI	
Elementi a rischio:		
Danno atteso:		
Priorità di intervento:	1	
Interventi:	MT VS RI	MT VS RI

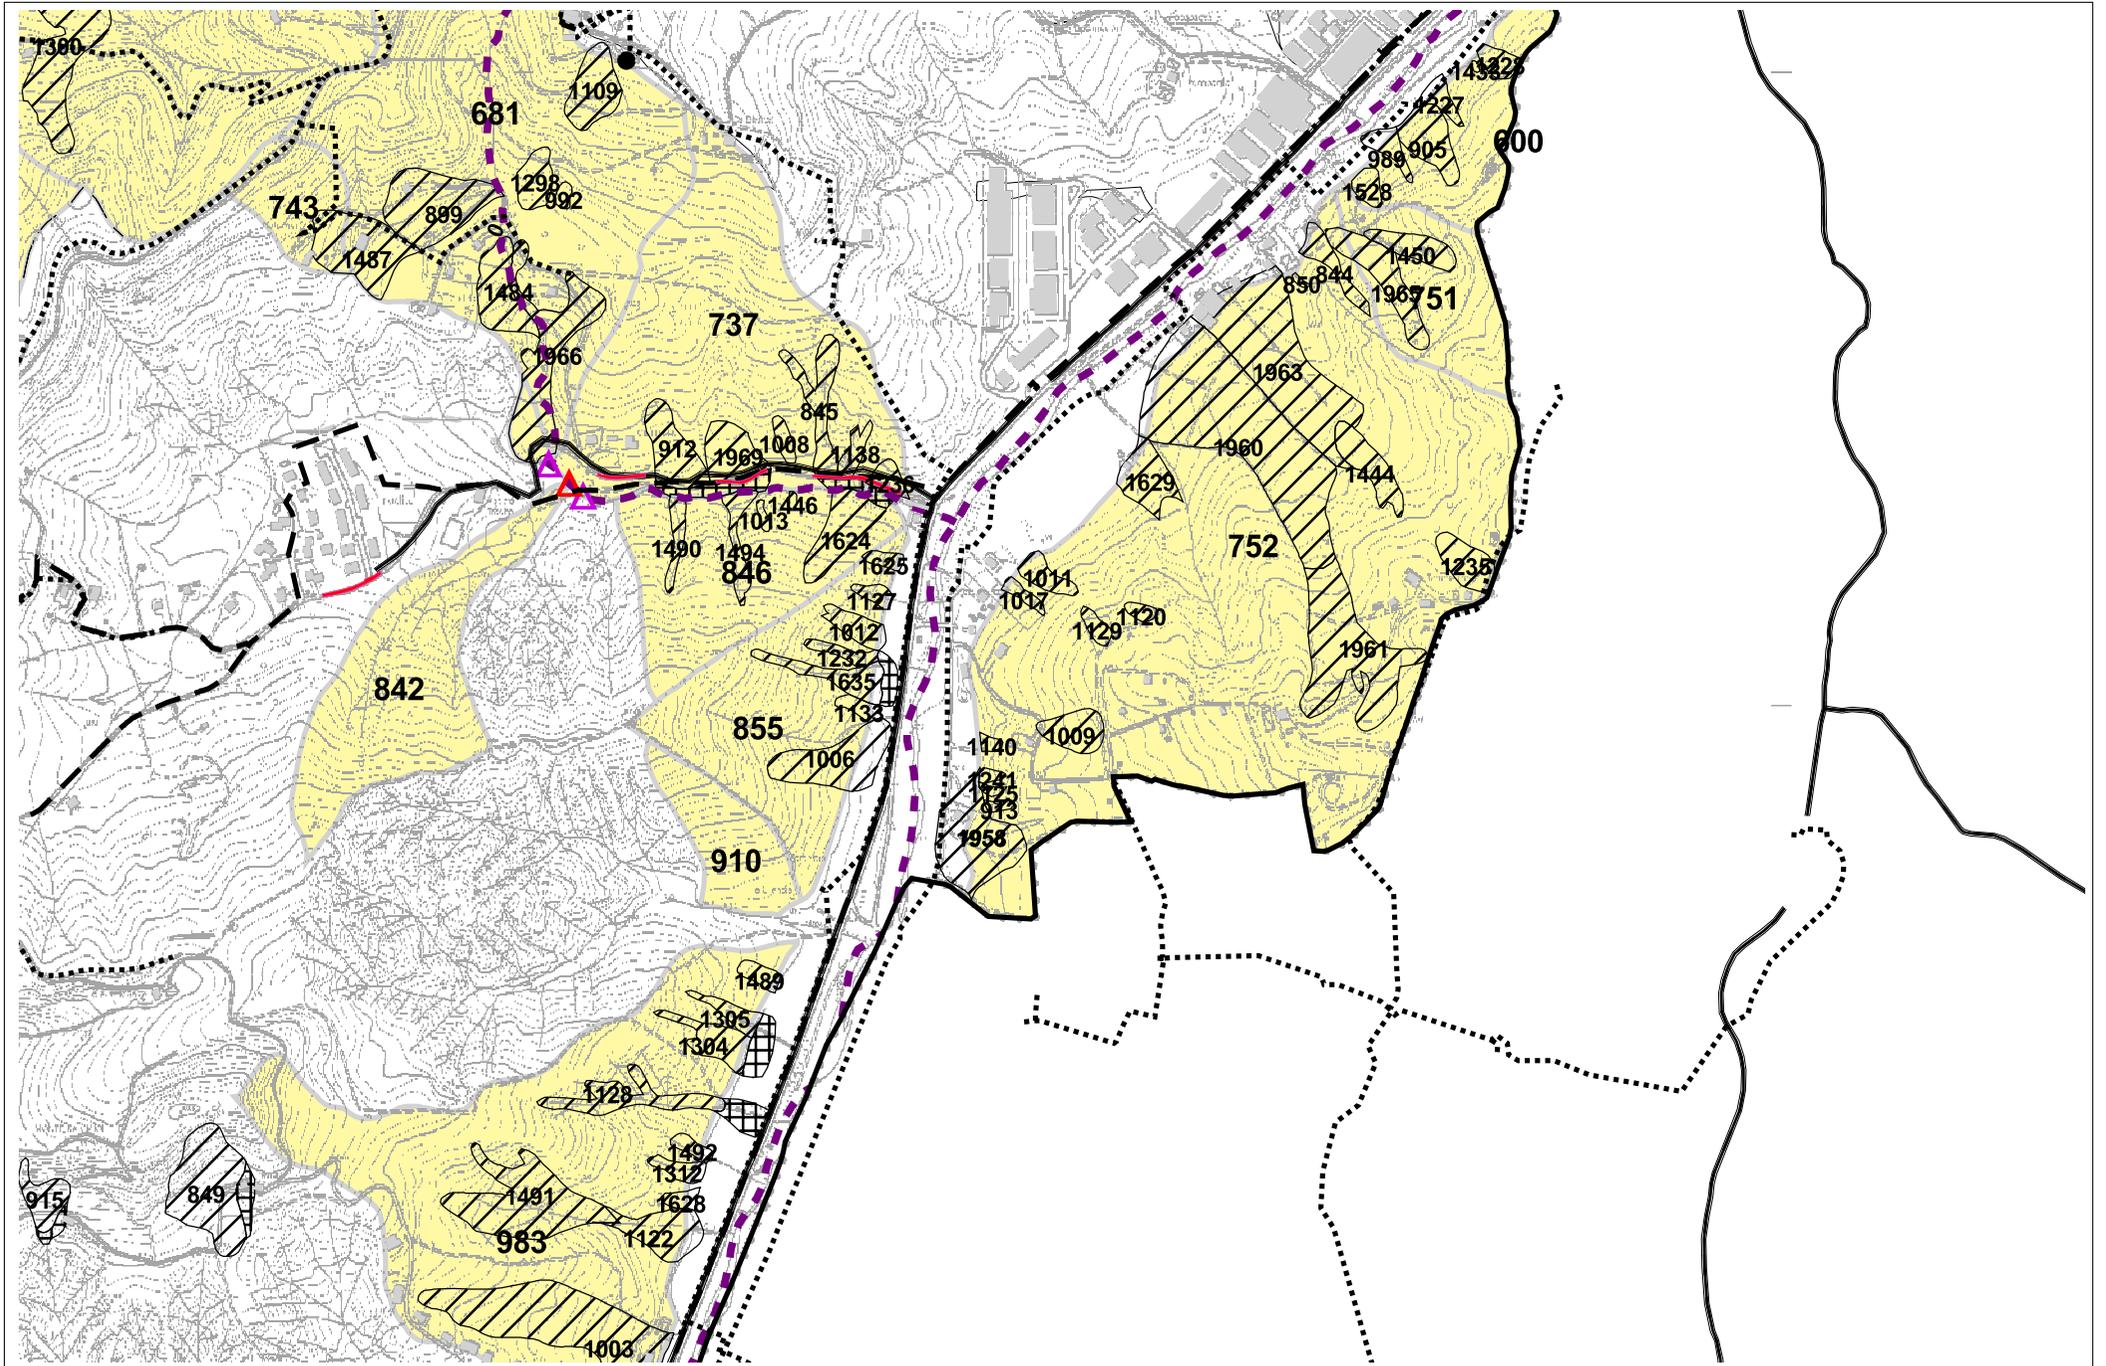
ID UIE:681

ID dissesto:	1235	1241
Tipo frana:	3	3
Stato di attività:	4	4
Erosione idrica:		
Elementi a rischio:		
Danno atteso:		
Priorità di intervento:	1	1
Interventi:	VS MT RI	VS MT RI

ID dissesto:	1444	1629
Tipo frana:	3	3
Stato di attività:	4	4
Erosione idrica:		
Elementi a rischio:		
Danno atteso:		
Priorità di intervento:	1	1
Interventi:	VS MT RI	VS MT RI
