**PIANO STRUTTURALE DEI COMUNI
DELL'AREA BAZZANESE**

**SISTEMA NATURALE E AMBIENTALE
AB.B2.S01
SCHEDE PERICOLOSITÀ E RISCHIO FRANA**

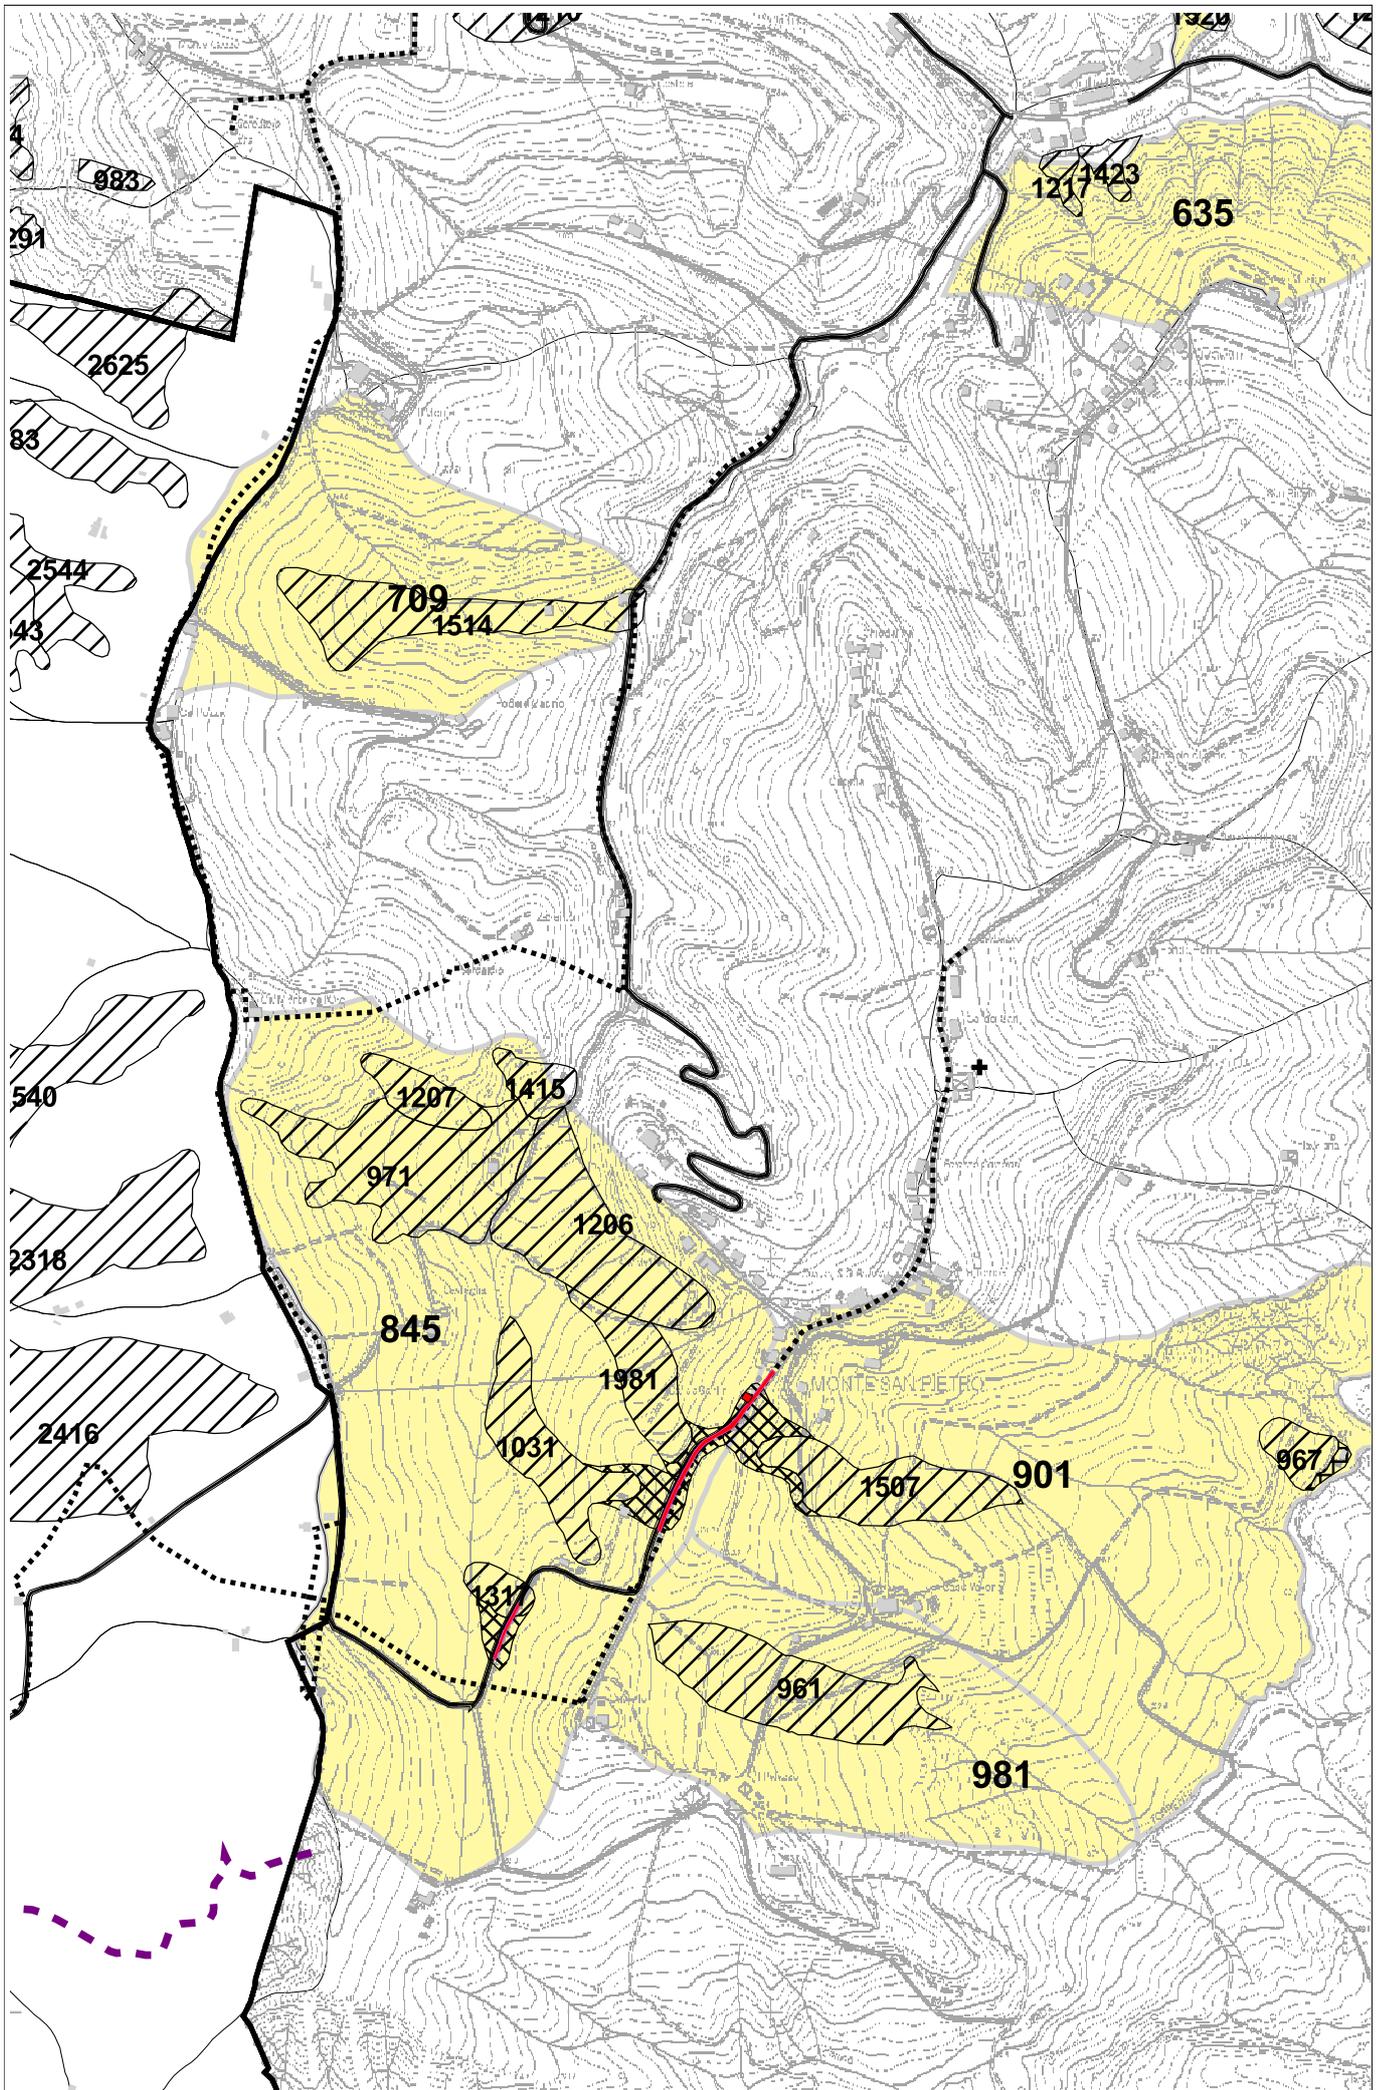
ID UIE:709-845

ID dissesto:	1207							1317							
Tipo frana:	3							3							
Stato di attività:	4							4							
Erosione idrica:															
Elementi a rischio:								SS							
Danno atteso:								DL	=	98	m				
Priorità di intervento:	1							1							
Interventi:	VS	MT	RI					VS	MT	RI	VR

ID dissesto:	1981							1415							
Tipo frana:	3							3							
Stato di attività:	4							4							
Erosione idrica:															
Elementi a rischio:	SS	AD													
Danno atteso:	DL	=	58	m											
Priorità di intervento:	1														
Interventi:	VS	MT	RI	VR				VS	MT	RI

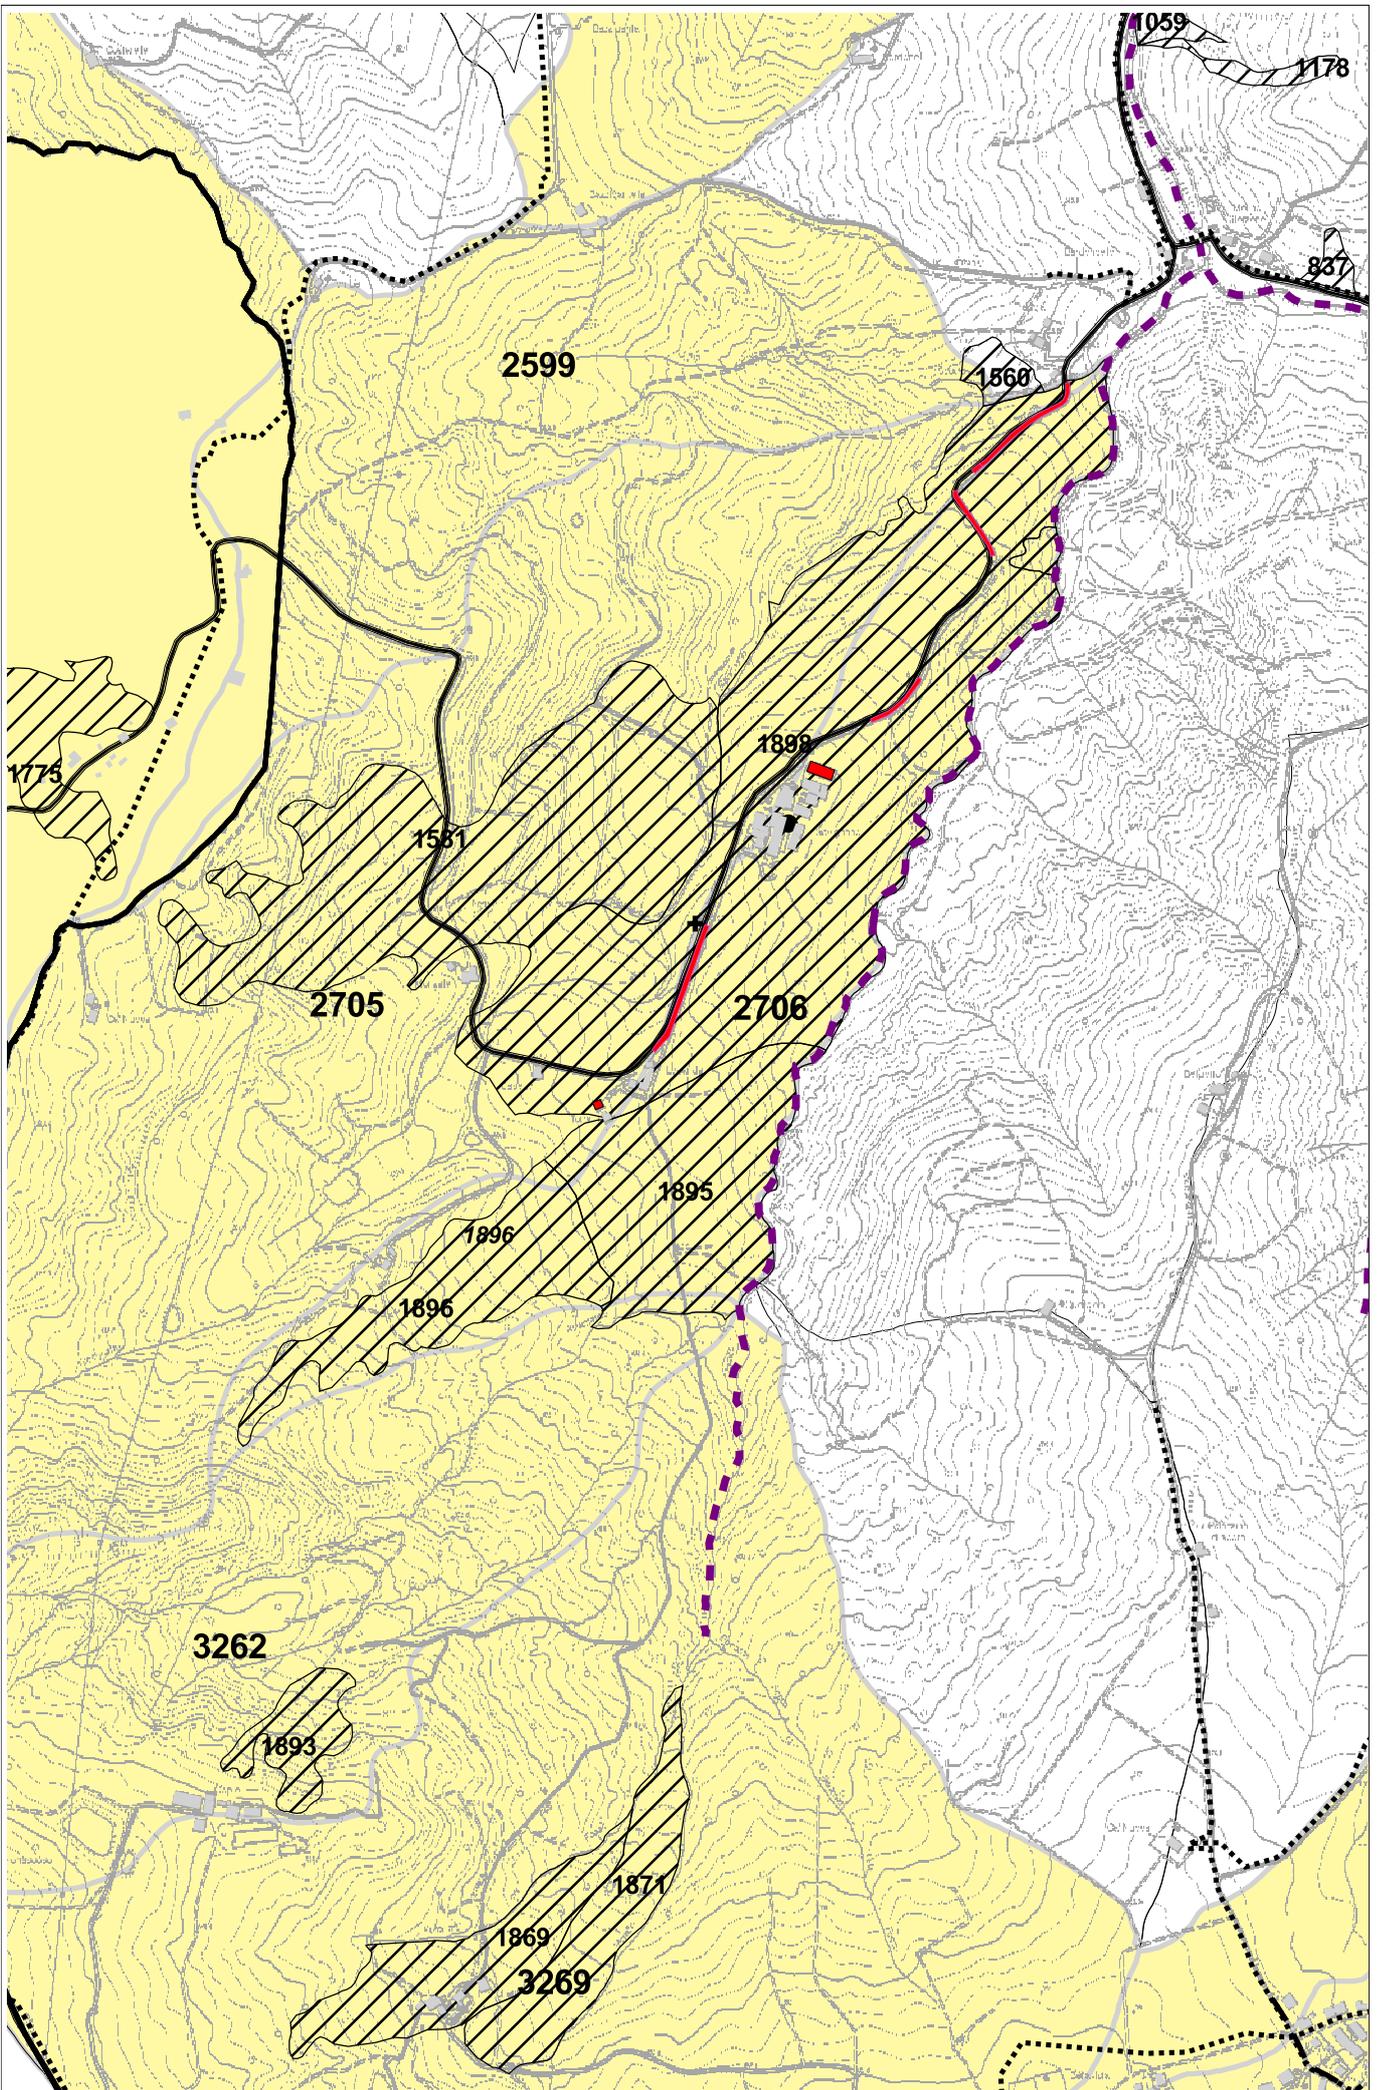
ID UIE:2599;2705:2706 Comune:Monte San Pietro
3262;3269

ID dissesto:	1250	1895
Tipo frana:	3	3
Stato di attività:	4	4
Erosione idrica:	EI	EI
Elementi a rischio:		
Danno atteso:		
Priorità di intervento:	1	1
Interventi:	MT VS RI	MT VS RI

ID dissesto:	1896	1893
Tipo frana:	3	3
Stato di attività:	4	4
Erosione idrica:	EI	
Elementi a rischio:		
Danno atteso:		
Priorità di intervento:	1	
Interventi:	MT VS RI	MT VS RI

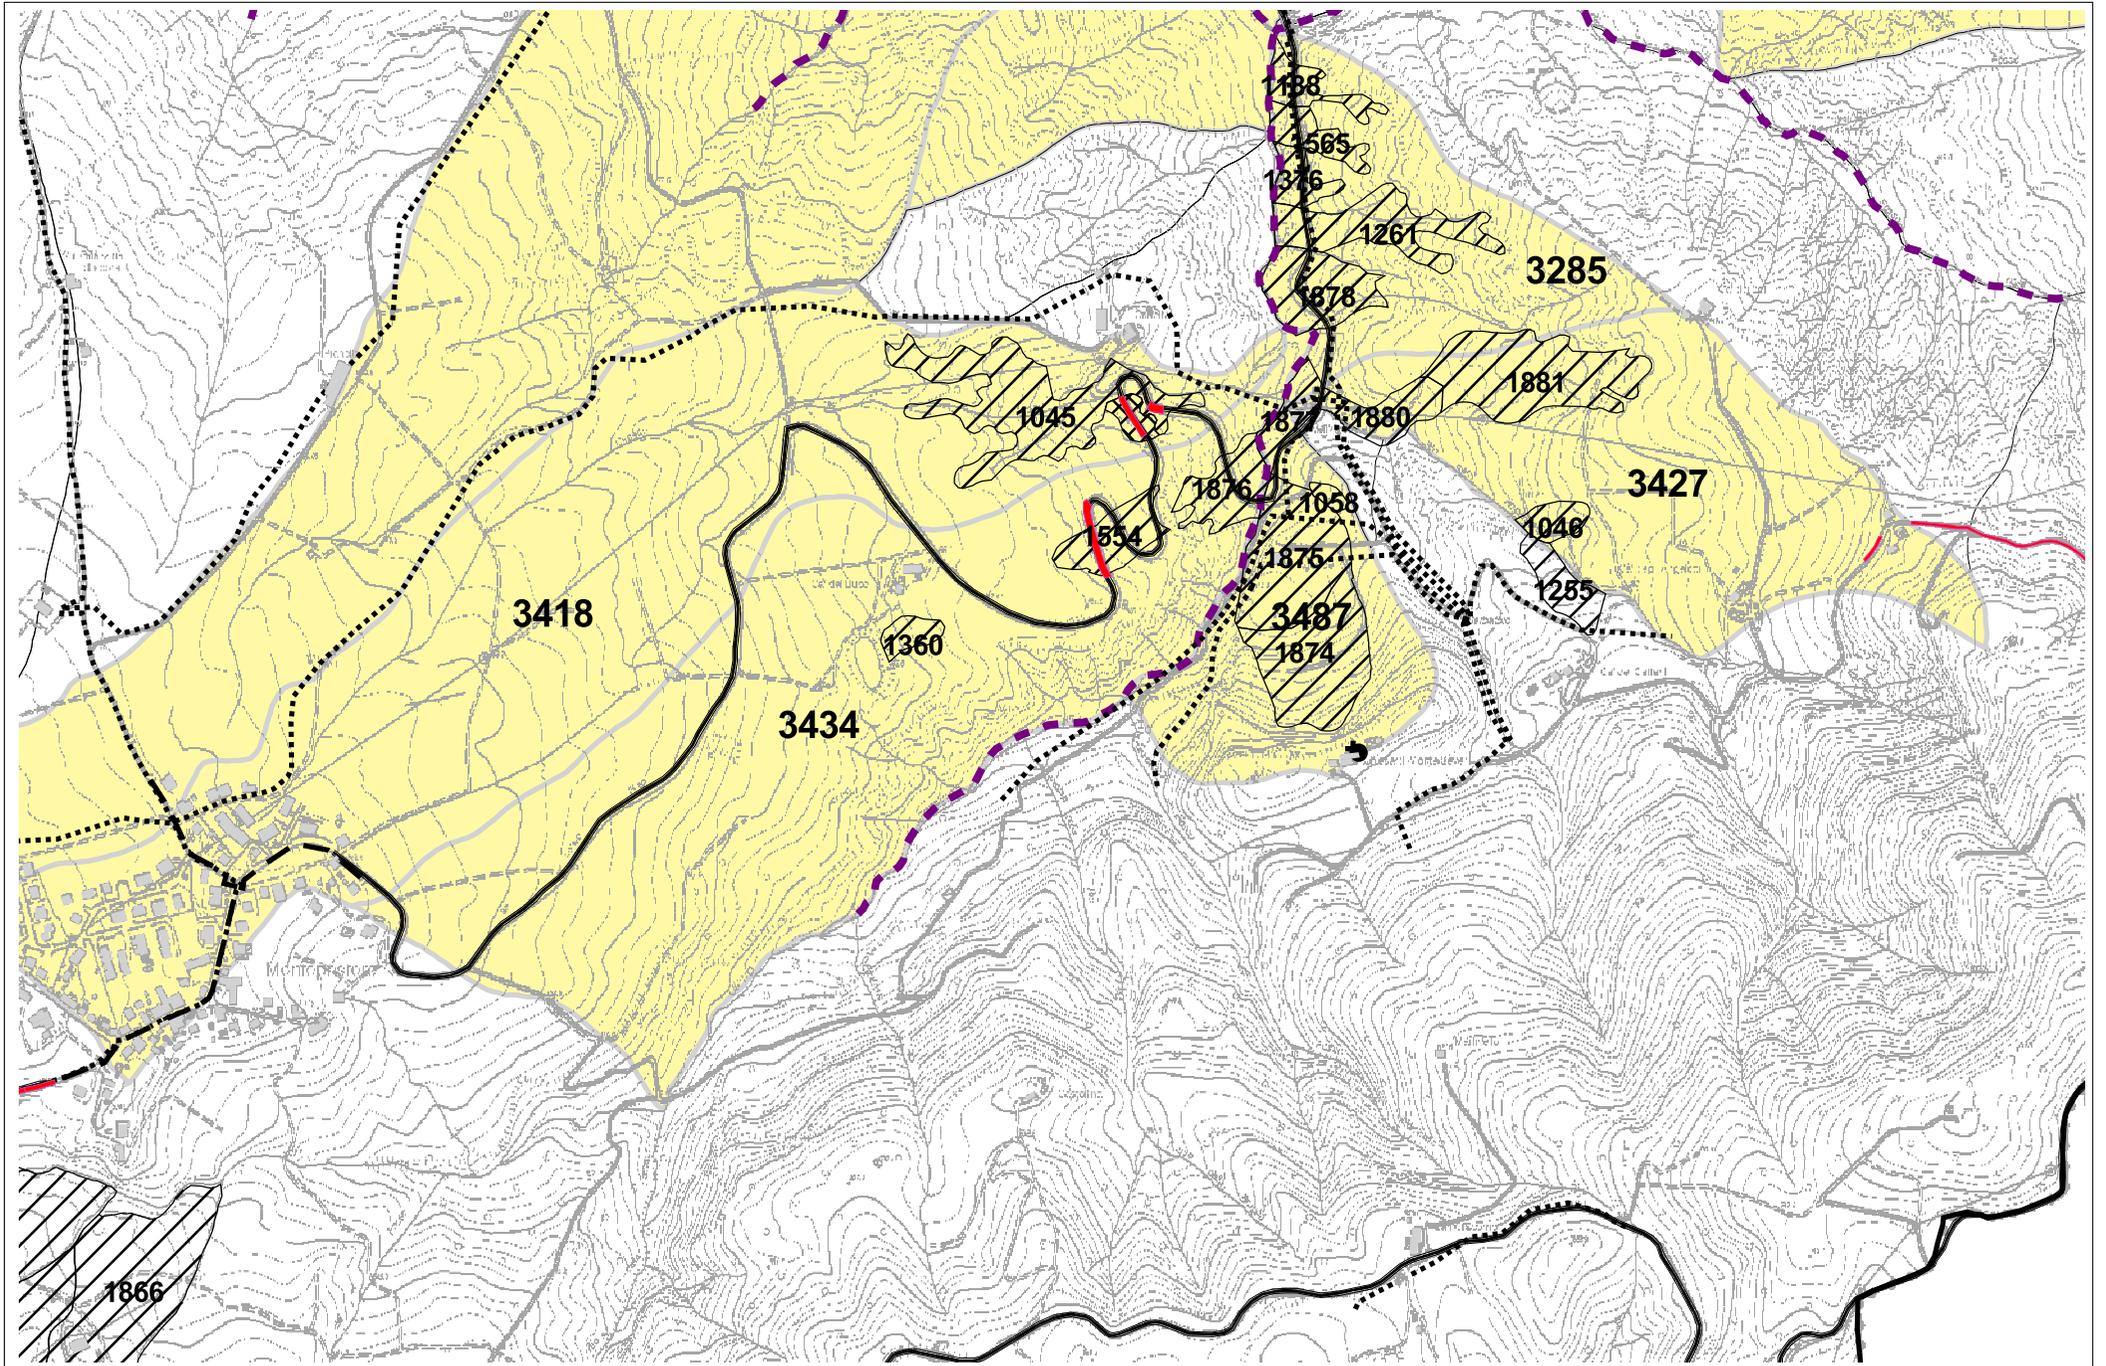
ID UIE:3434;3418;3487 Comune:Monte San Pietro

ID dissesto:	1045							1874									
Tipo frana:	4								3								
Stato di attività:	4								4								
Erosione idrica:									EI								
Elementi a rischio:	SS																
Danno atteso:	DL = 115 m																
Priorità di intervento:	2								1								
Interventi:	MT VS RI VR I							MT VS RI

ID dissesto:	1875							1058									
Tipo frana:	3								3								
Stato di attività:	4								4								
Erosione idrica:	EI																
Elementi a rischio:	AD																
Danno atteso:	DL = 171 m																
Priorità di intervento:	1								1								
Interventi:	MT VS RI							MT VS RI

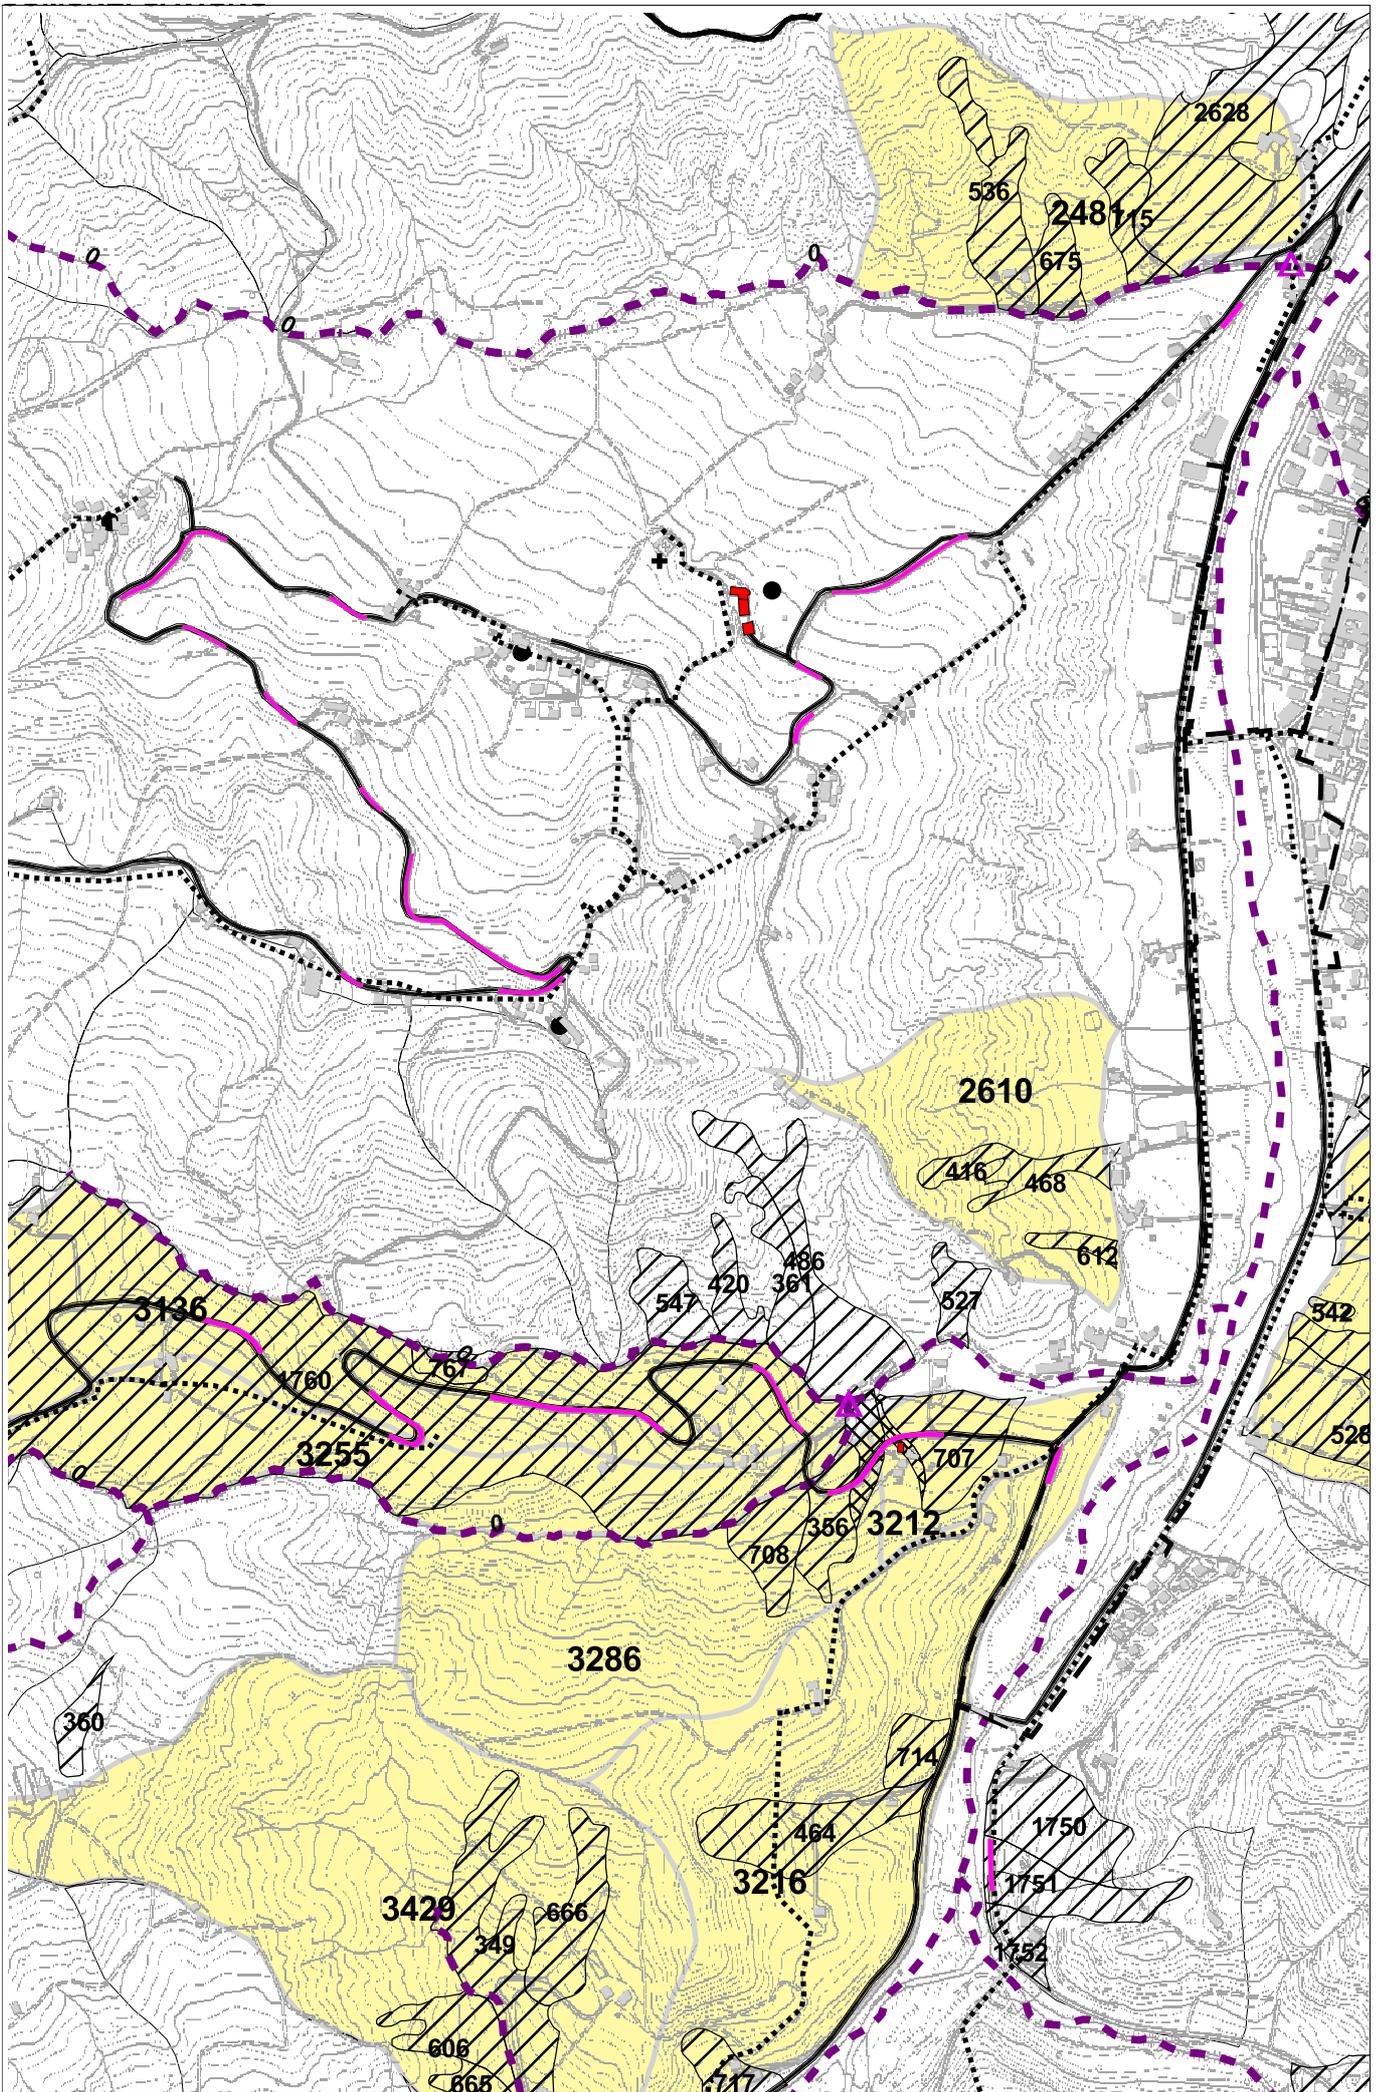
ID UIE:3216;3429

ID dissesto:	606														
Tipo frana:	3														
Stato di attività:	4														
Erosione idrica:	EI														
Elementi a rischio:															
Danno atteso:															
Priorità di intervento:	1														
Interventi:	MT	VS	RI

ID dissesto:	665							666							
Tipo frana:	3							4							
Stato di attività:	4							4							
Erosione idrica:	EI							EI							
Elementi a rischio:															
Danno atteso:															
Priorità di intervento:	1							1							
Interventi:	MT	VS	RI					MT	VS	RI

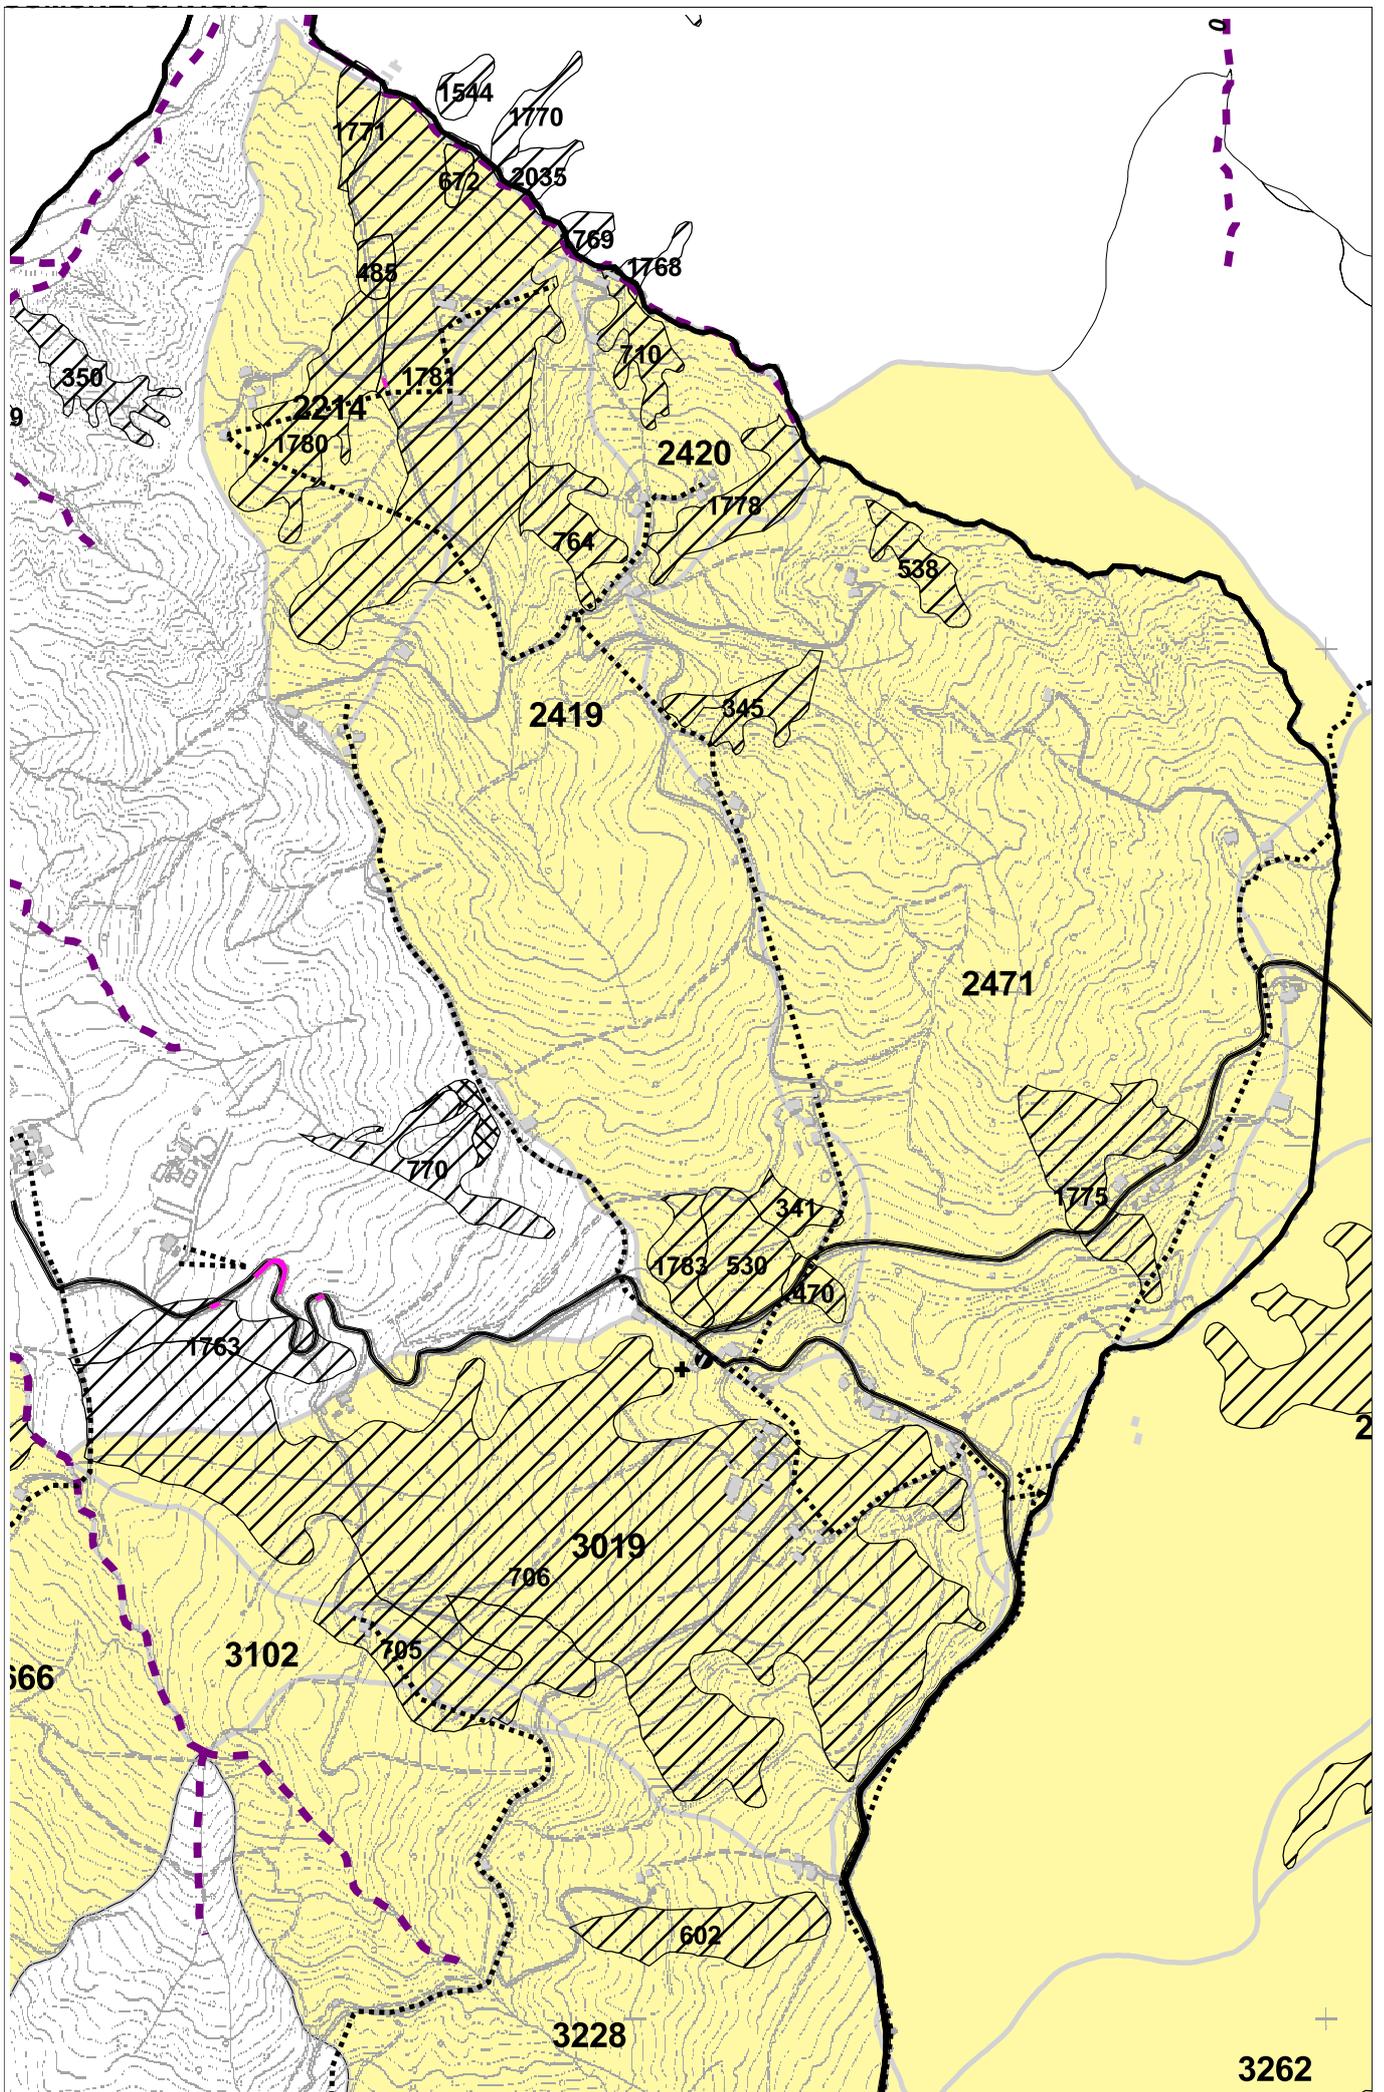
ID UIE:2214;2419

ID dissesto:	345														
Tipo frana:	3														
Stato di attività:	4														
Erosione idrica:															
Elementi a rischio:	AD														
Danno atteso:	DL	=	110	m											
Priorità di intervento:	1														
Interventi:	MT	RI	VS	VR

ID dissesto:	538							1175								
Tipo frana:	3							3								
Stato di attività:	4							4								
Erosione idrica:																
Elementi a rischio:								SS	AD							
Danno atteso:								DL	=	231	m					
Priorità di intervento:	1								1							
Interventi:	MT	RI	VS					MT	RI	VS	VR

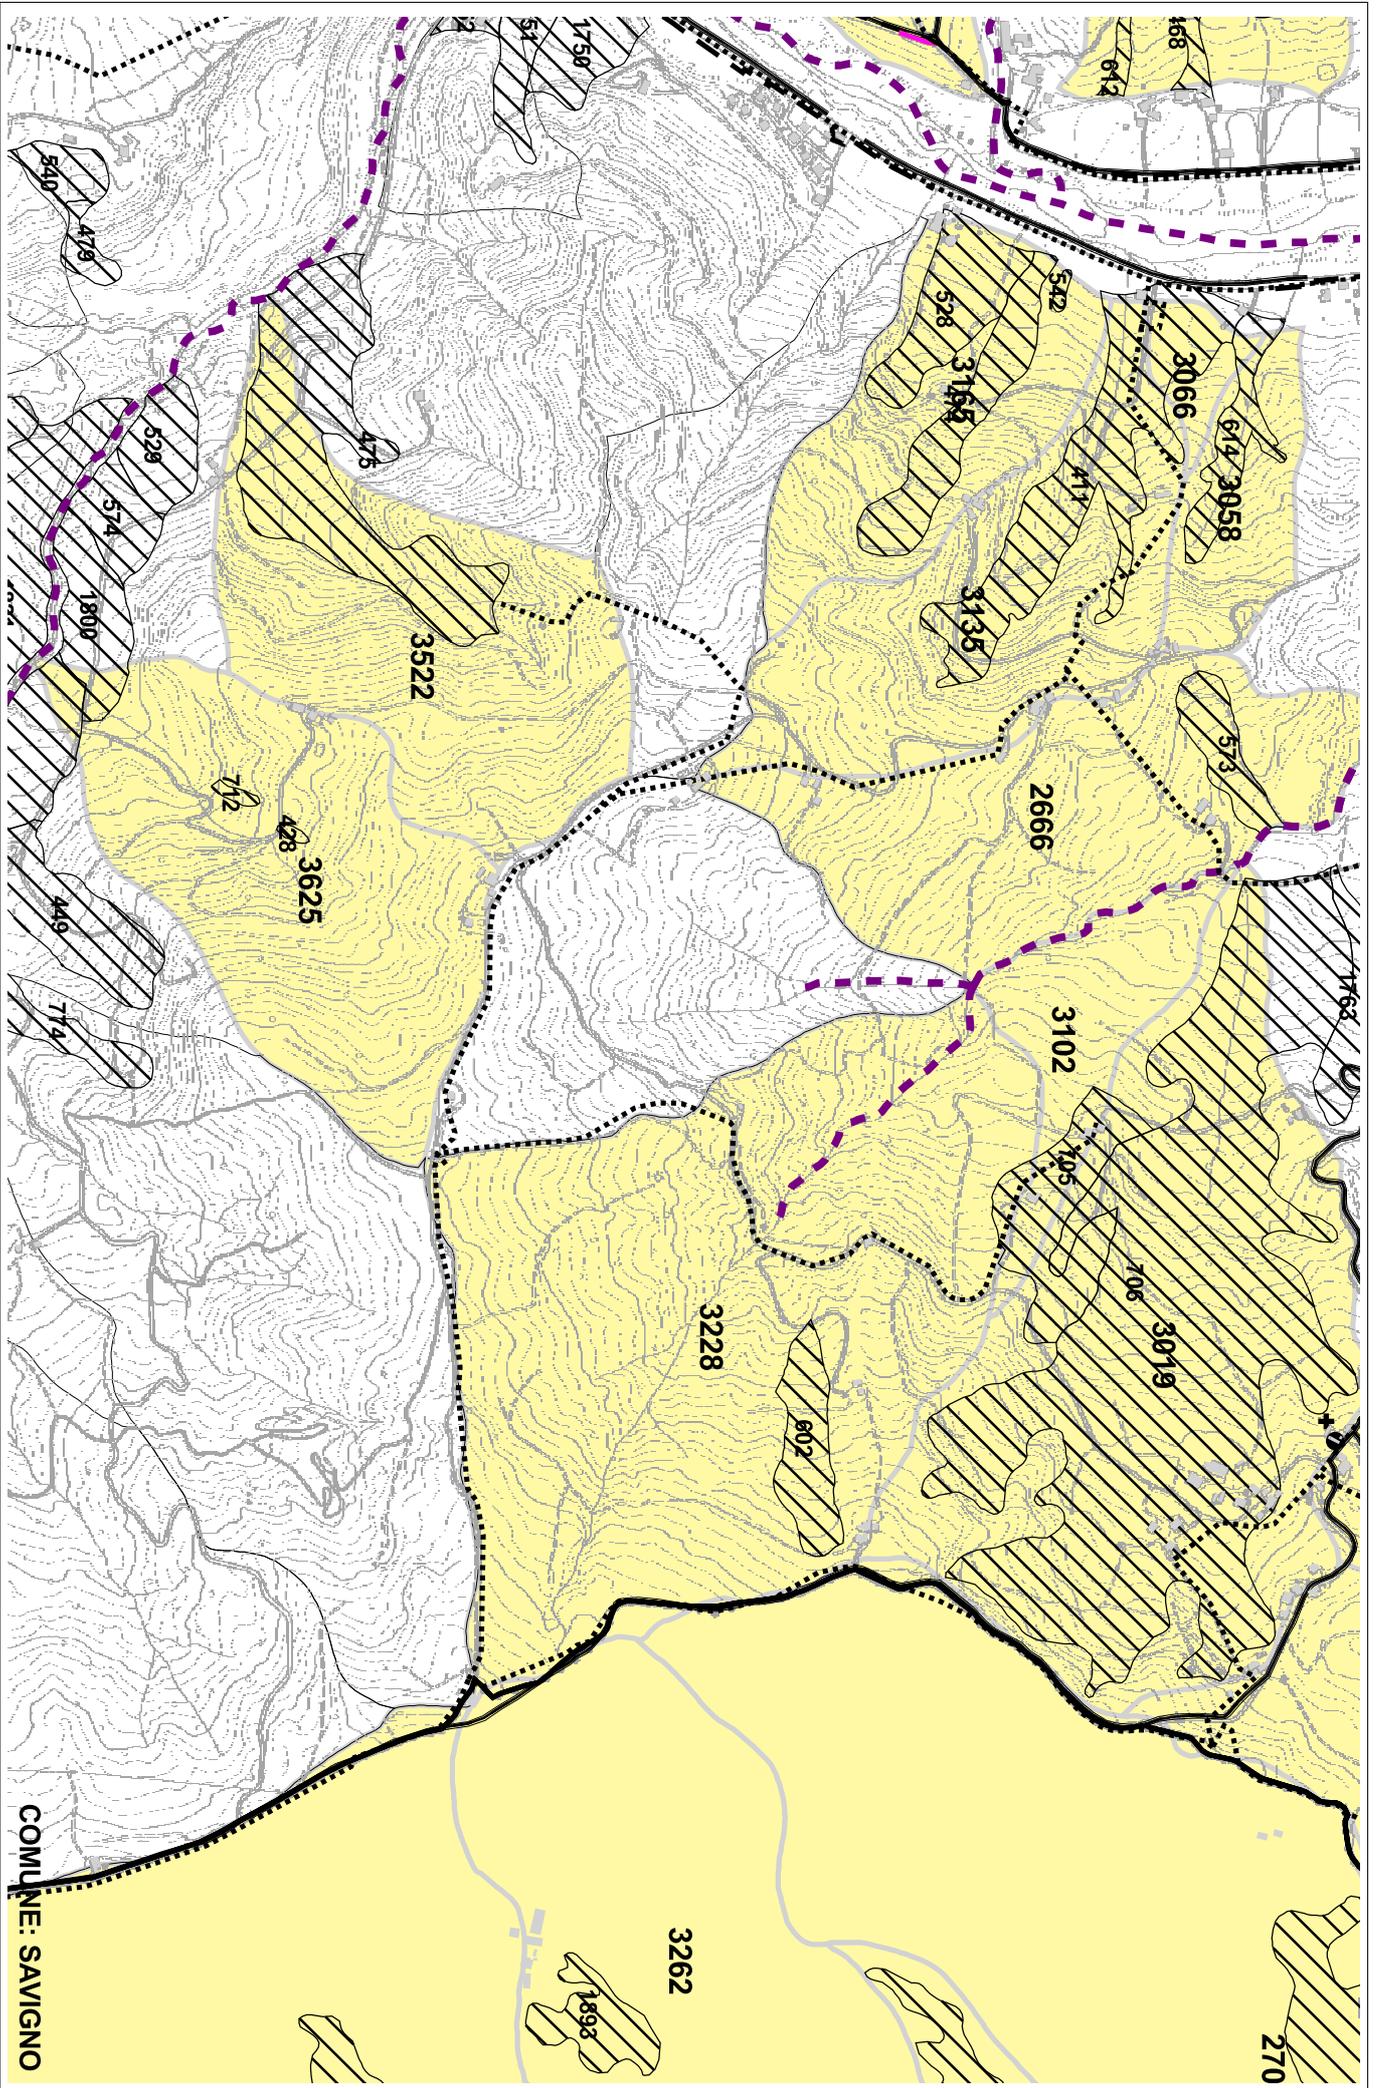
ID UIE:3019;3228;2666 Comune:Savigno

ID dissesto:	542							475							
Tipo frana:	3							3							
Stato di attività:	4							4							
Erosione idrica:															
Elementi a rischio:															
Danno atteso:															
Priorità di intervento:	1							1							
Interventi:	MT	RI	VS					MT	RI	VS

ID dissesto:	428							712							
Tipo frana:	3							3							
Stato di attività:	4							4							
Erosione idrica:															
Elementi a rischio:															
Danno atteso:															
Priorità di intervento:	1							1							
Interventi:	MT	RI	VS					MT	RI	VS

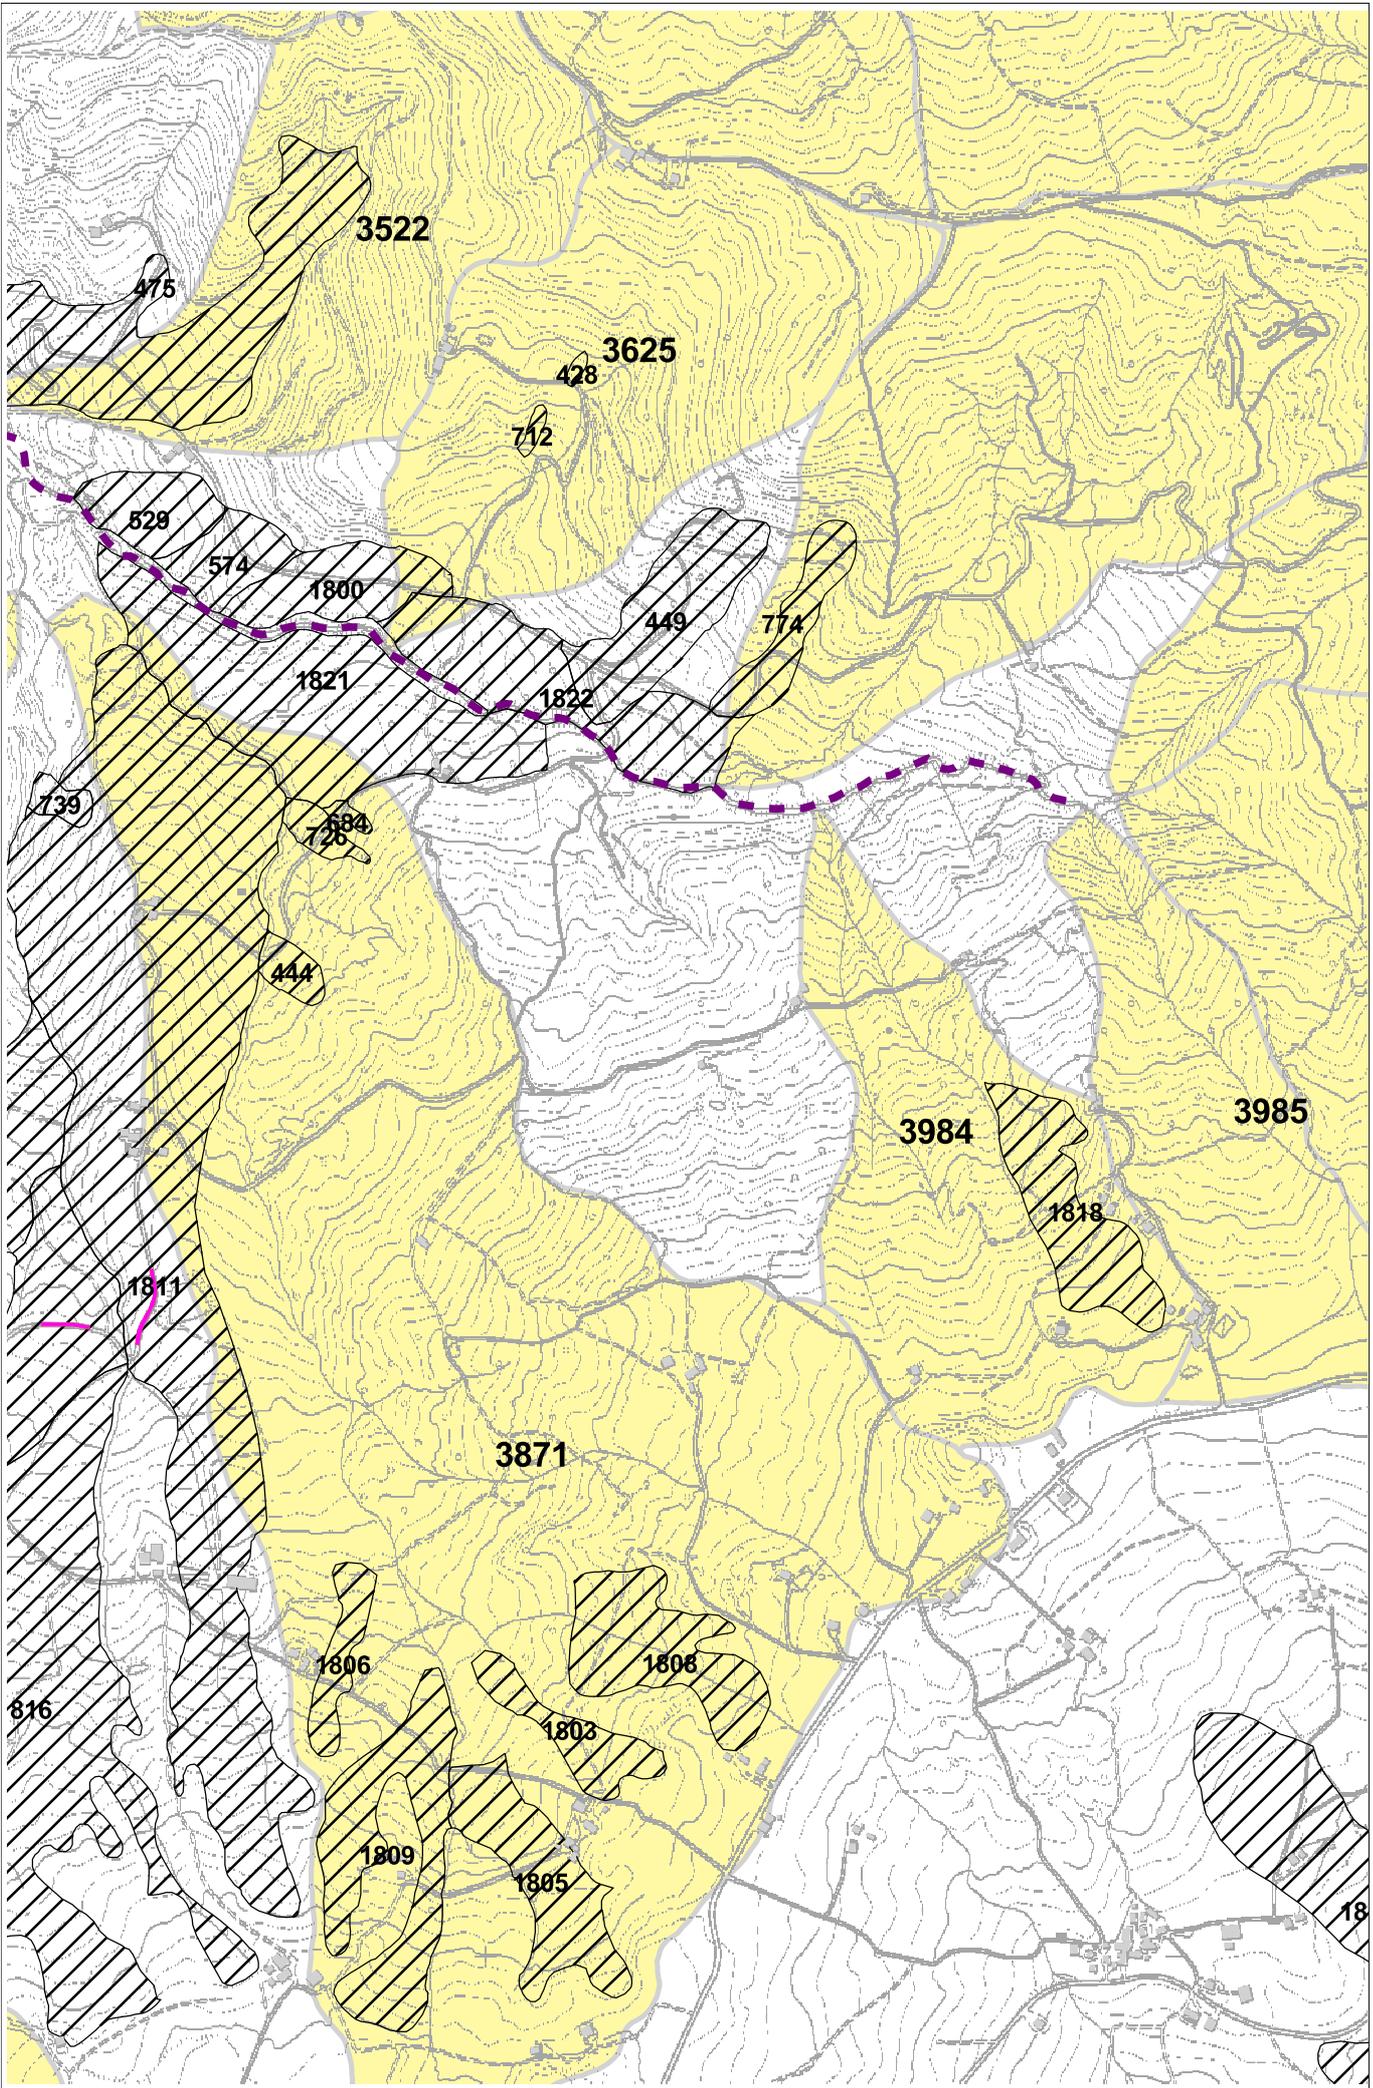
ID UIE:3871

ID dissesto:	774
Tipo frana:	4
Stato di attività:	4
Erosione idrica:	
Elementi a rischio:	
Danno atteso:	
Priorità di intervento:	1
Interventi:	VS MT RI
