**PIANO STRUTTURALE DEI COMUNI
DELL'AREA BAZZANESE**

**SISTEMA NATURALE E AMBIENTALE
AB.B2.S01
SCHEDE PERICOLOSITÀ E RISCHIO FRANA**

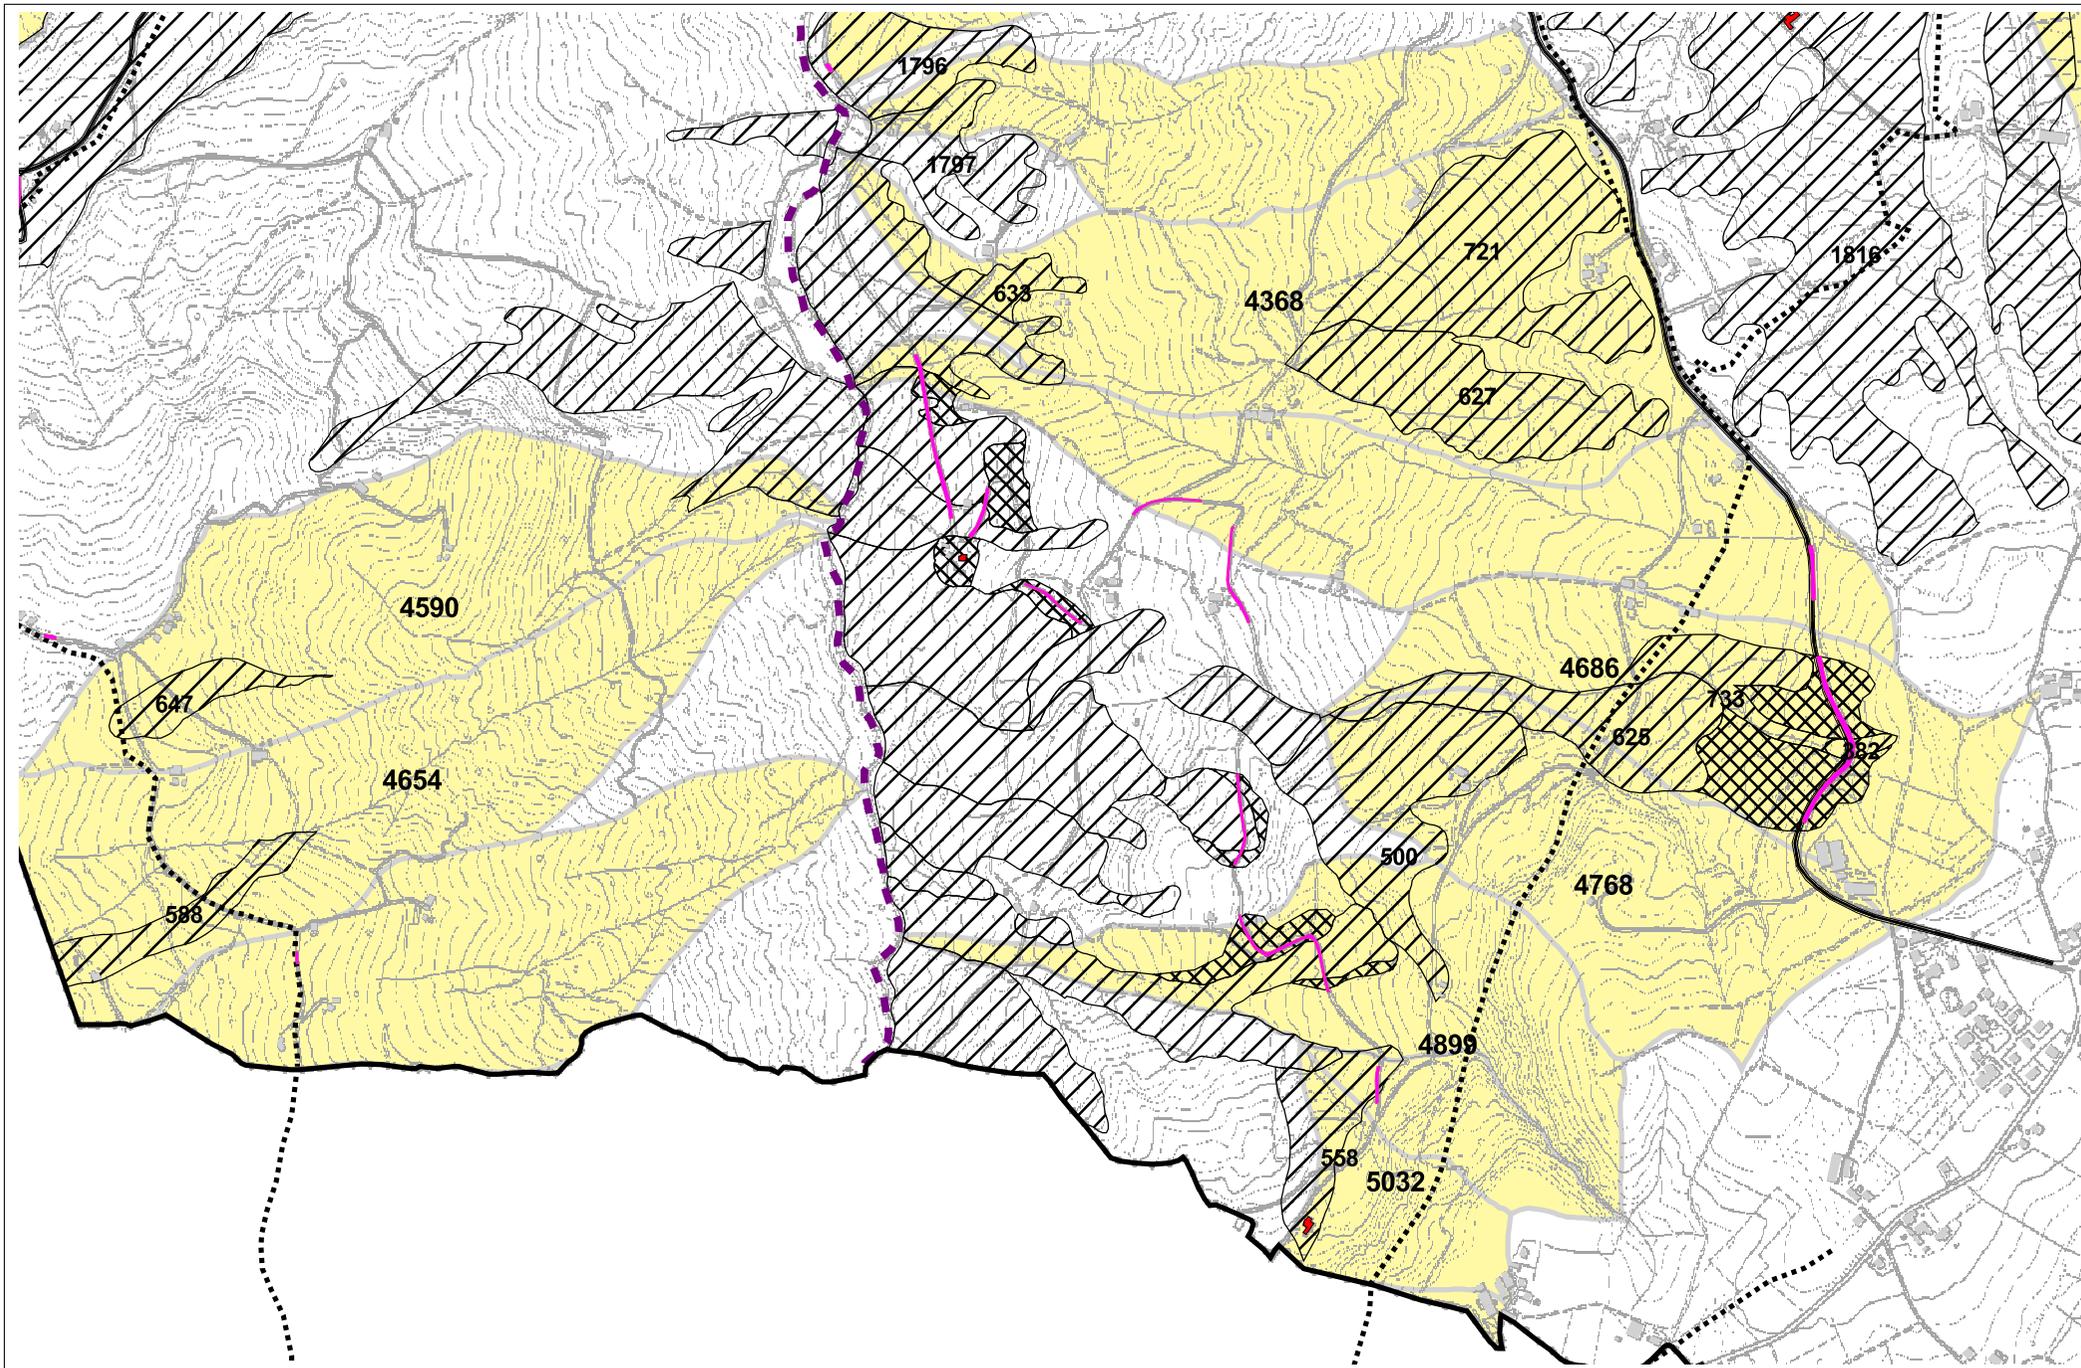
ID UIE:4686;4768;4899 Comune :Savigno
5032

ID dissesto:	719														
Tipo frana:	4														
Stato di attività:	4														
Erosione idrica:															
Elementi a rischio:															
Danno atteso:															
Priorità di intervento:	1														
Interventi:	VS MT RI

ID dissesto:	558														
Tipo frana:	3														
Stato di attività:	4														
Erosione idrica:															
Elementi a rischio:															
Danno atteso:															
Priorità di intervento:	1														
Interventi:	VS MT RI

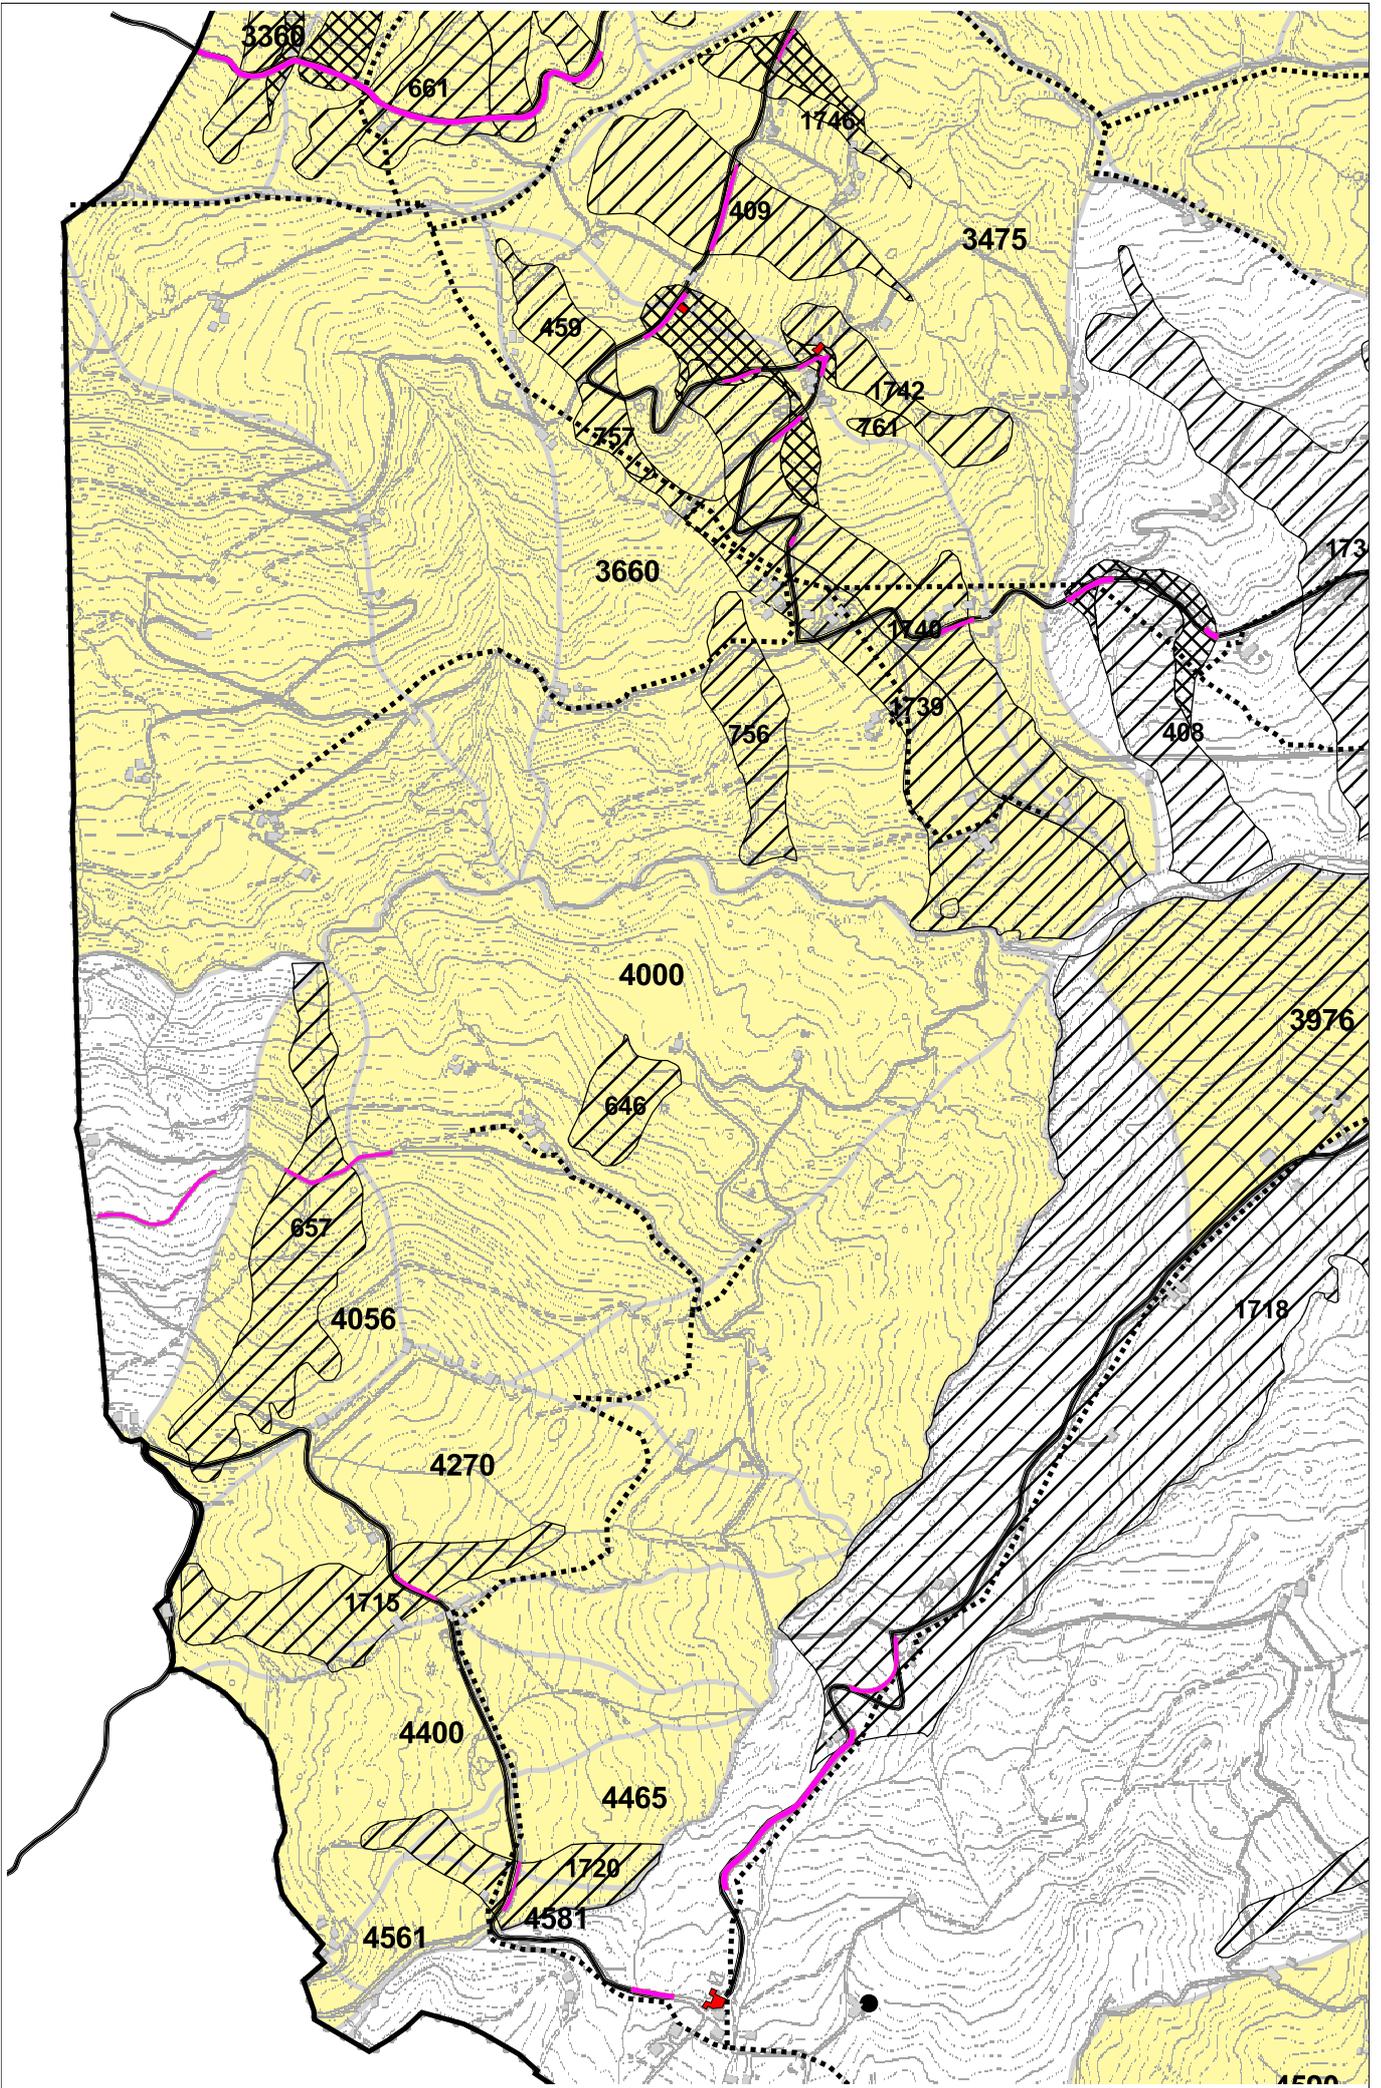
ID UIE:4561;4270;4056 Comune: Savigno

ID dissesto:	761														
Tipo frana:	3														
Stato di attività:	4														
Erosione idrica:															
Elementi a rischio:															
Danno atteso:															
Priorità di intervento:	1														
Interventi:		MT	VS	RI

ID dissesto:	1742							1746						
Tipo frana:	3							3						
Stato di attività:	4							4						
Erosione idrica:														
Elementi a rischio:	SS						SS							
Danno atteso:	DL	=	81	m			DL	=	98	m				
Priorità di intervento:	2							2						
Interventi:	MT	VS	RI	VR	I		MT	VS	RI	VR	I

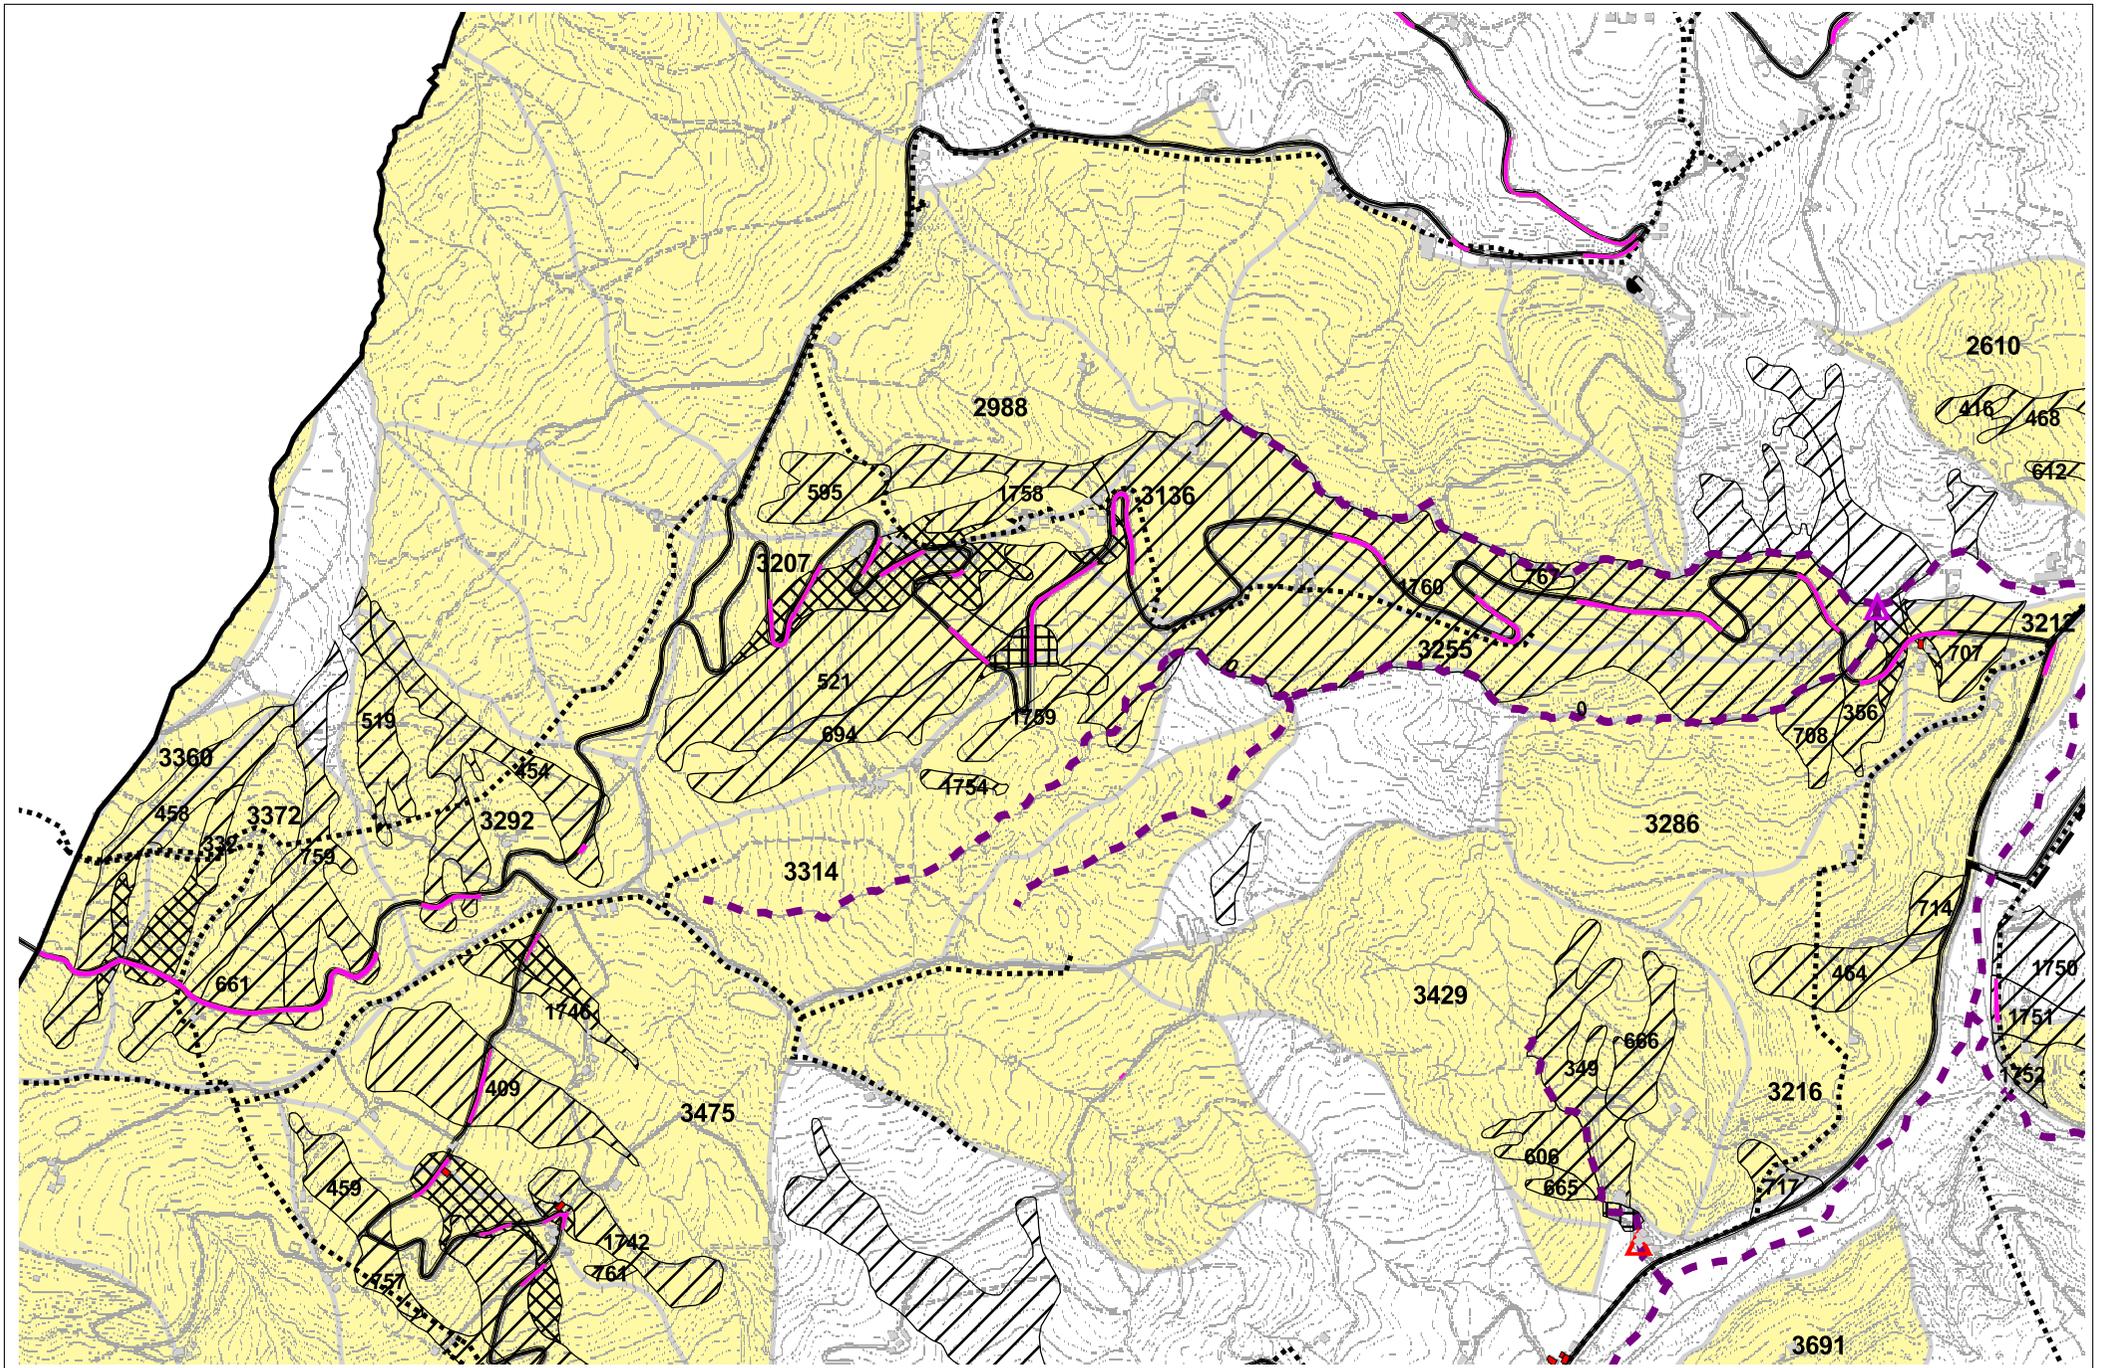
ID UIE:3314;3207;2988 Comune: Savigno
3255;3136

ID dissesto:	714							717							
Tipo frana:	3							3							
Stato di attività:	4							4							
Erosione idrica:															
Elementi a rischio:	SS							SS							
Danno atteso:	DL = 96 m							DL = 140 m							
Priorità di intervento:	1														
Interventi:	MT	VS	RI	I	VI			MT	VS	RI	I	VI

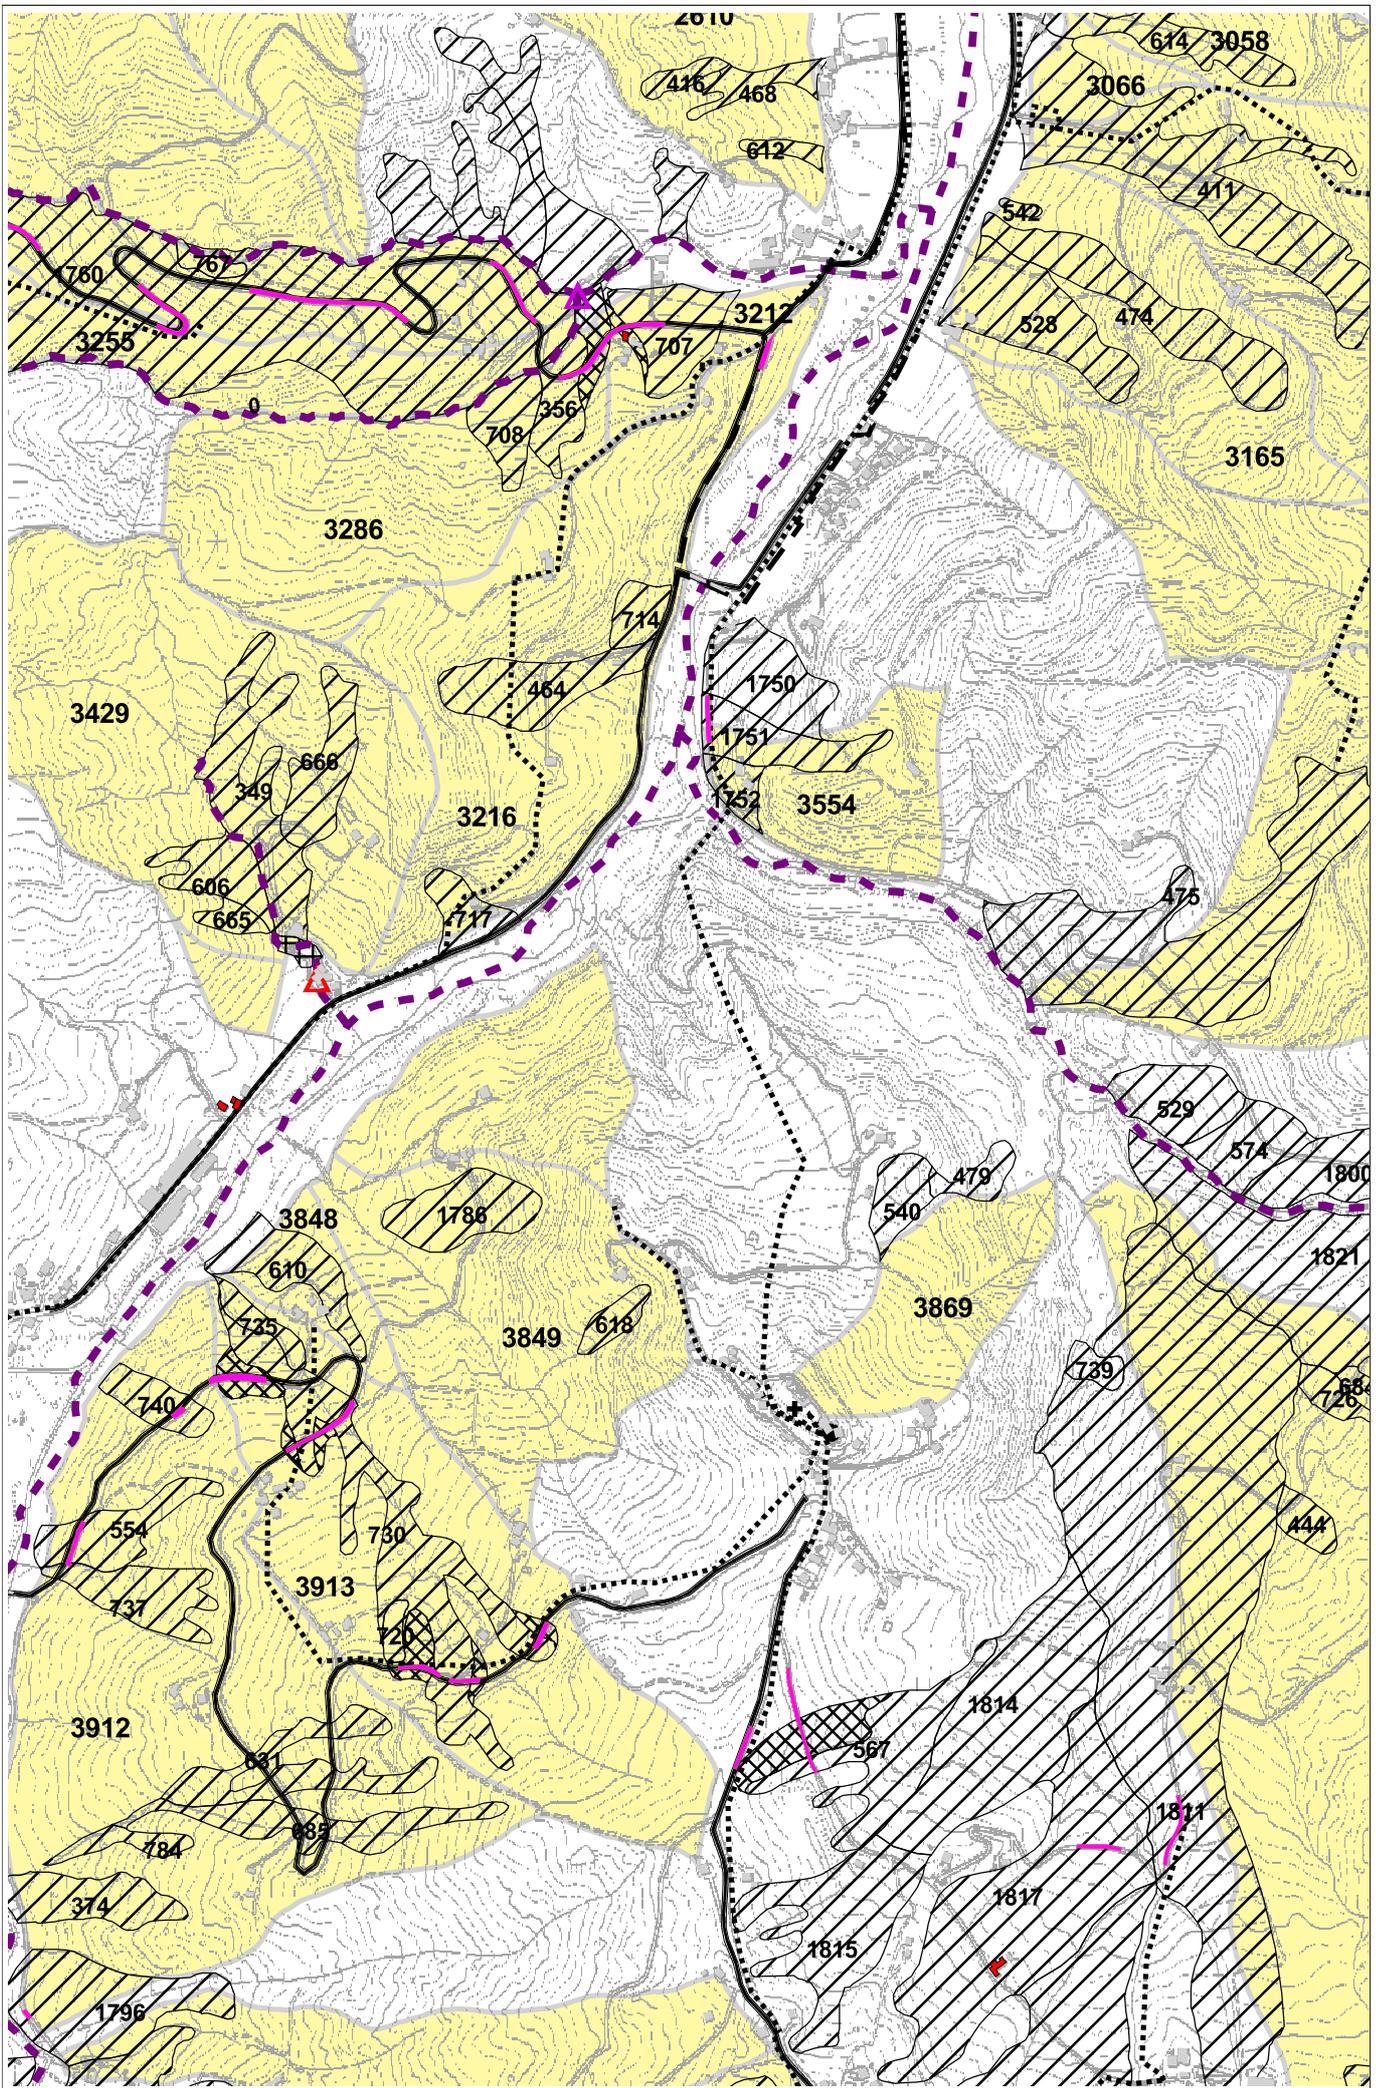
ID UIE:3554;3165;3135 Comune: Savigno
3058

ID dissesto:	2024
Tipo frana:	4
Stato di attività:	4
Erosione idrica:	
Elementi a rischio:	
Danno atteso:	
Priorità di intervento:	1
Interventi:	VS MT RI

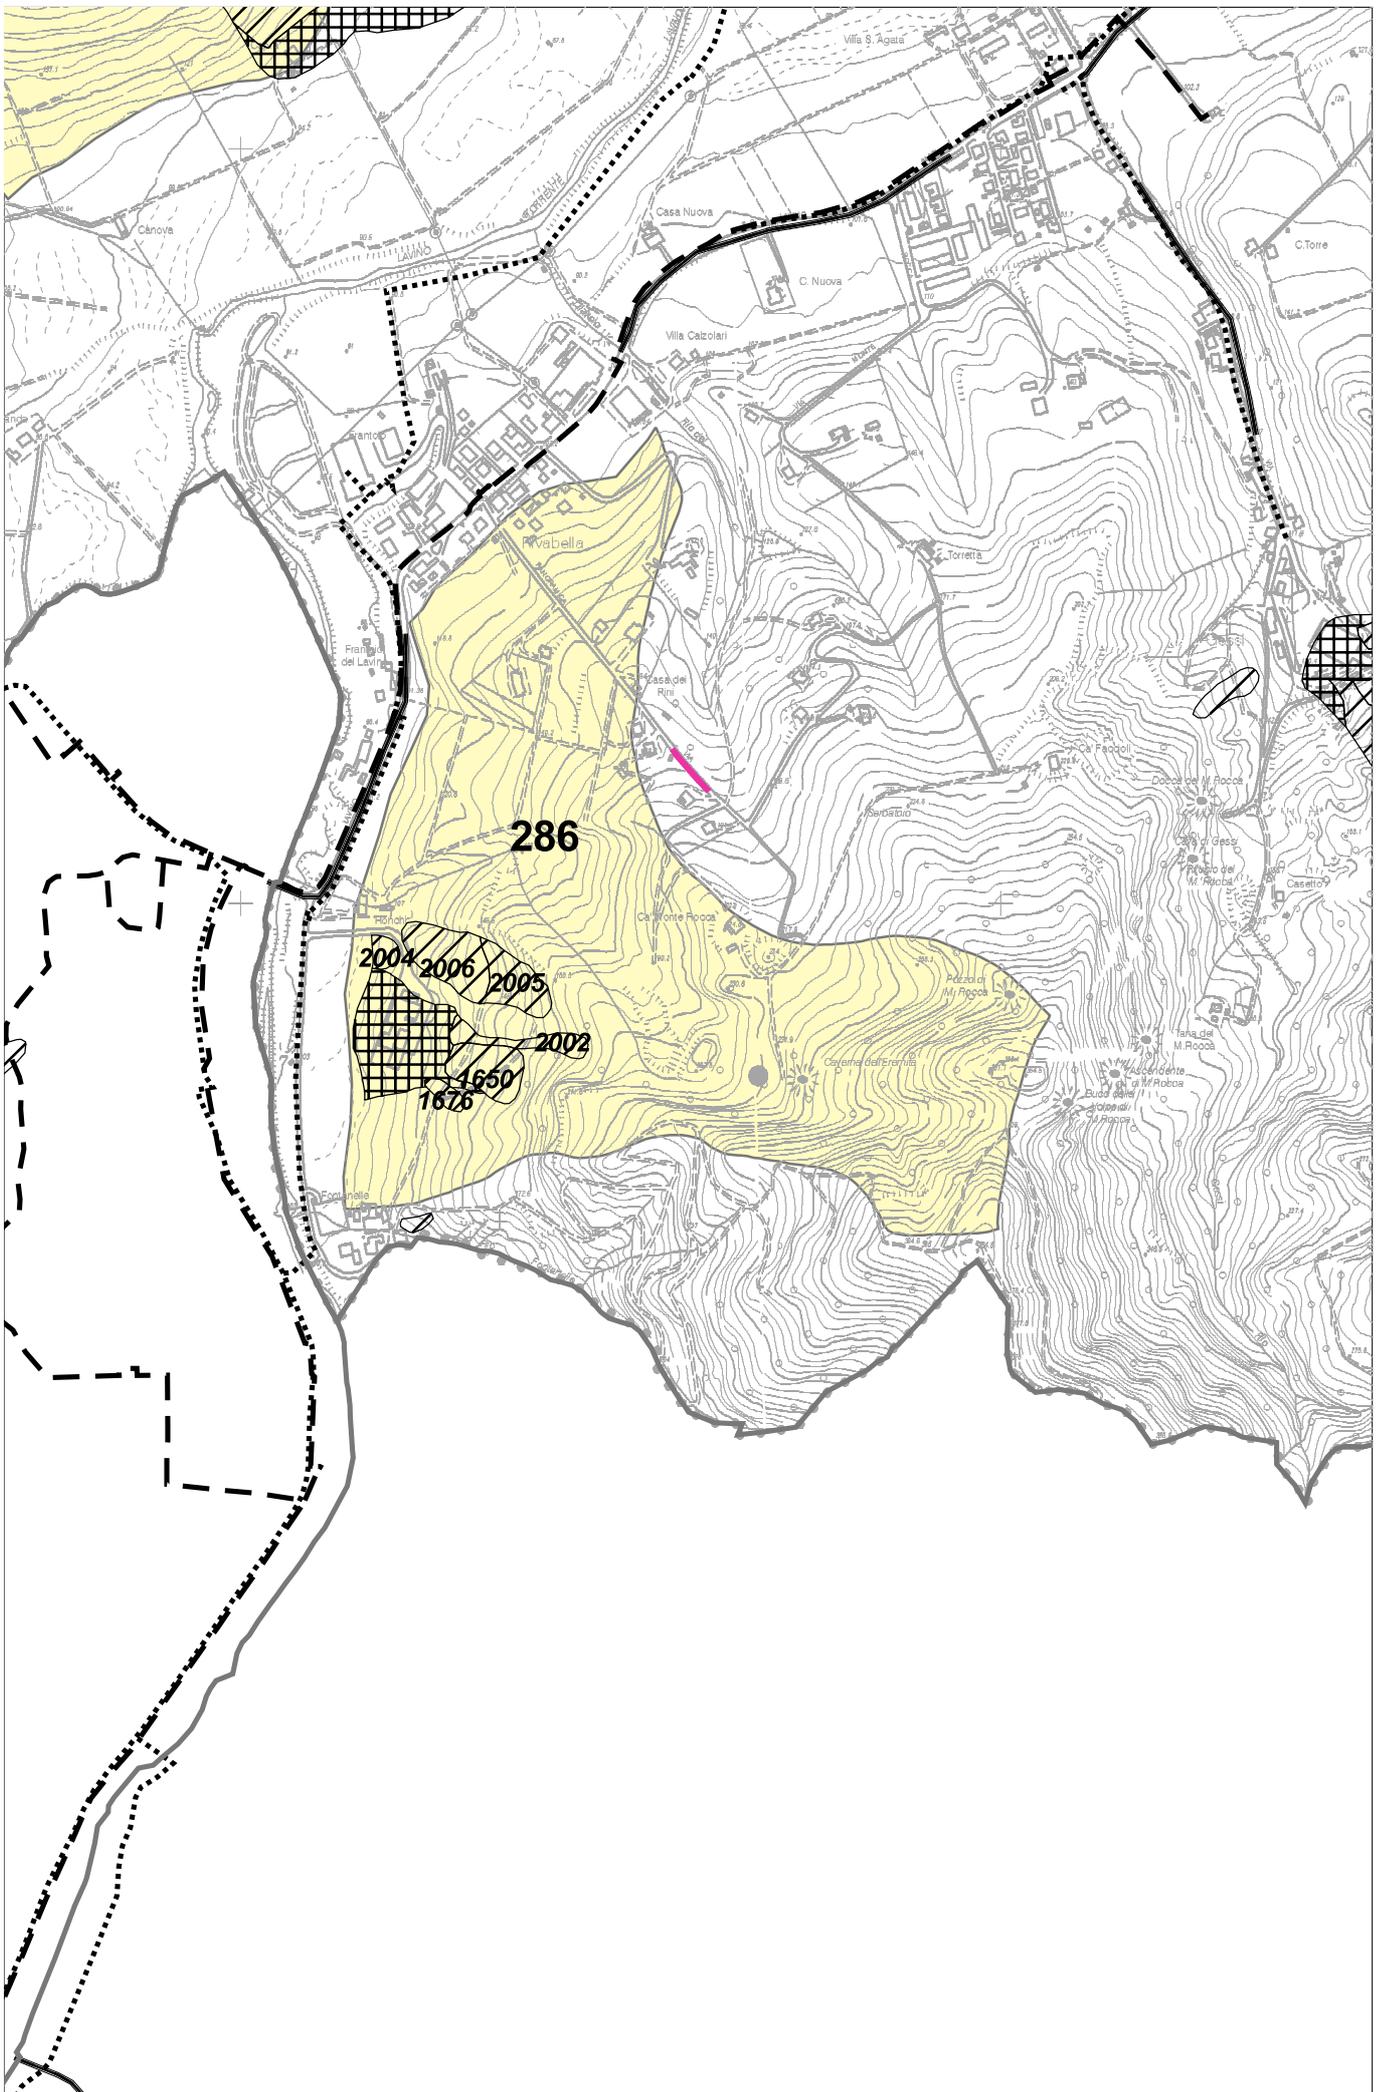
ID UIE: 286

ID dissesto:	2022
Tipo frana:	4
Stato di attività:	4
Erosione idrica:	
Elementi a rischio:	
Danno atteso:	
Priorità di intervento:	1
Interventi:	VS MT RI I
