ASSOCIAZIONE INTERCOMUNALE AREA BAZZANESE
Comuni di Bazzano, Castello di Serravalle, Crespellano, Monte
San Pietro, Monteveglio, Savigno, Zola Predosa
Provincia di Bologna

**PIANO STRUTTURALE DEI COMUNI
DELL'AREA BAZZANESE
QUADRO CONOSCITIVO
SISTEMA NATURALE E AMBIENTALE
AB.B2.S01
SCHEDE PERICOLOSITÀ E RISCHIO FRANA**

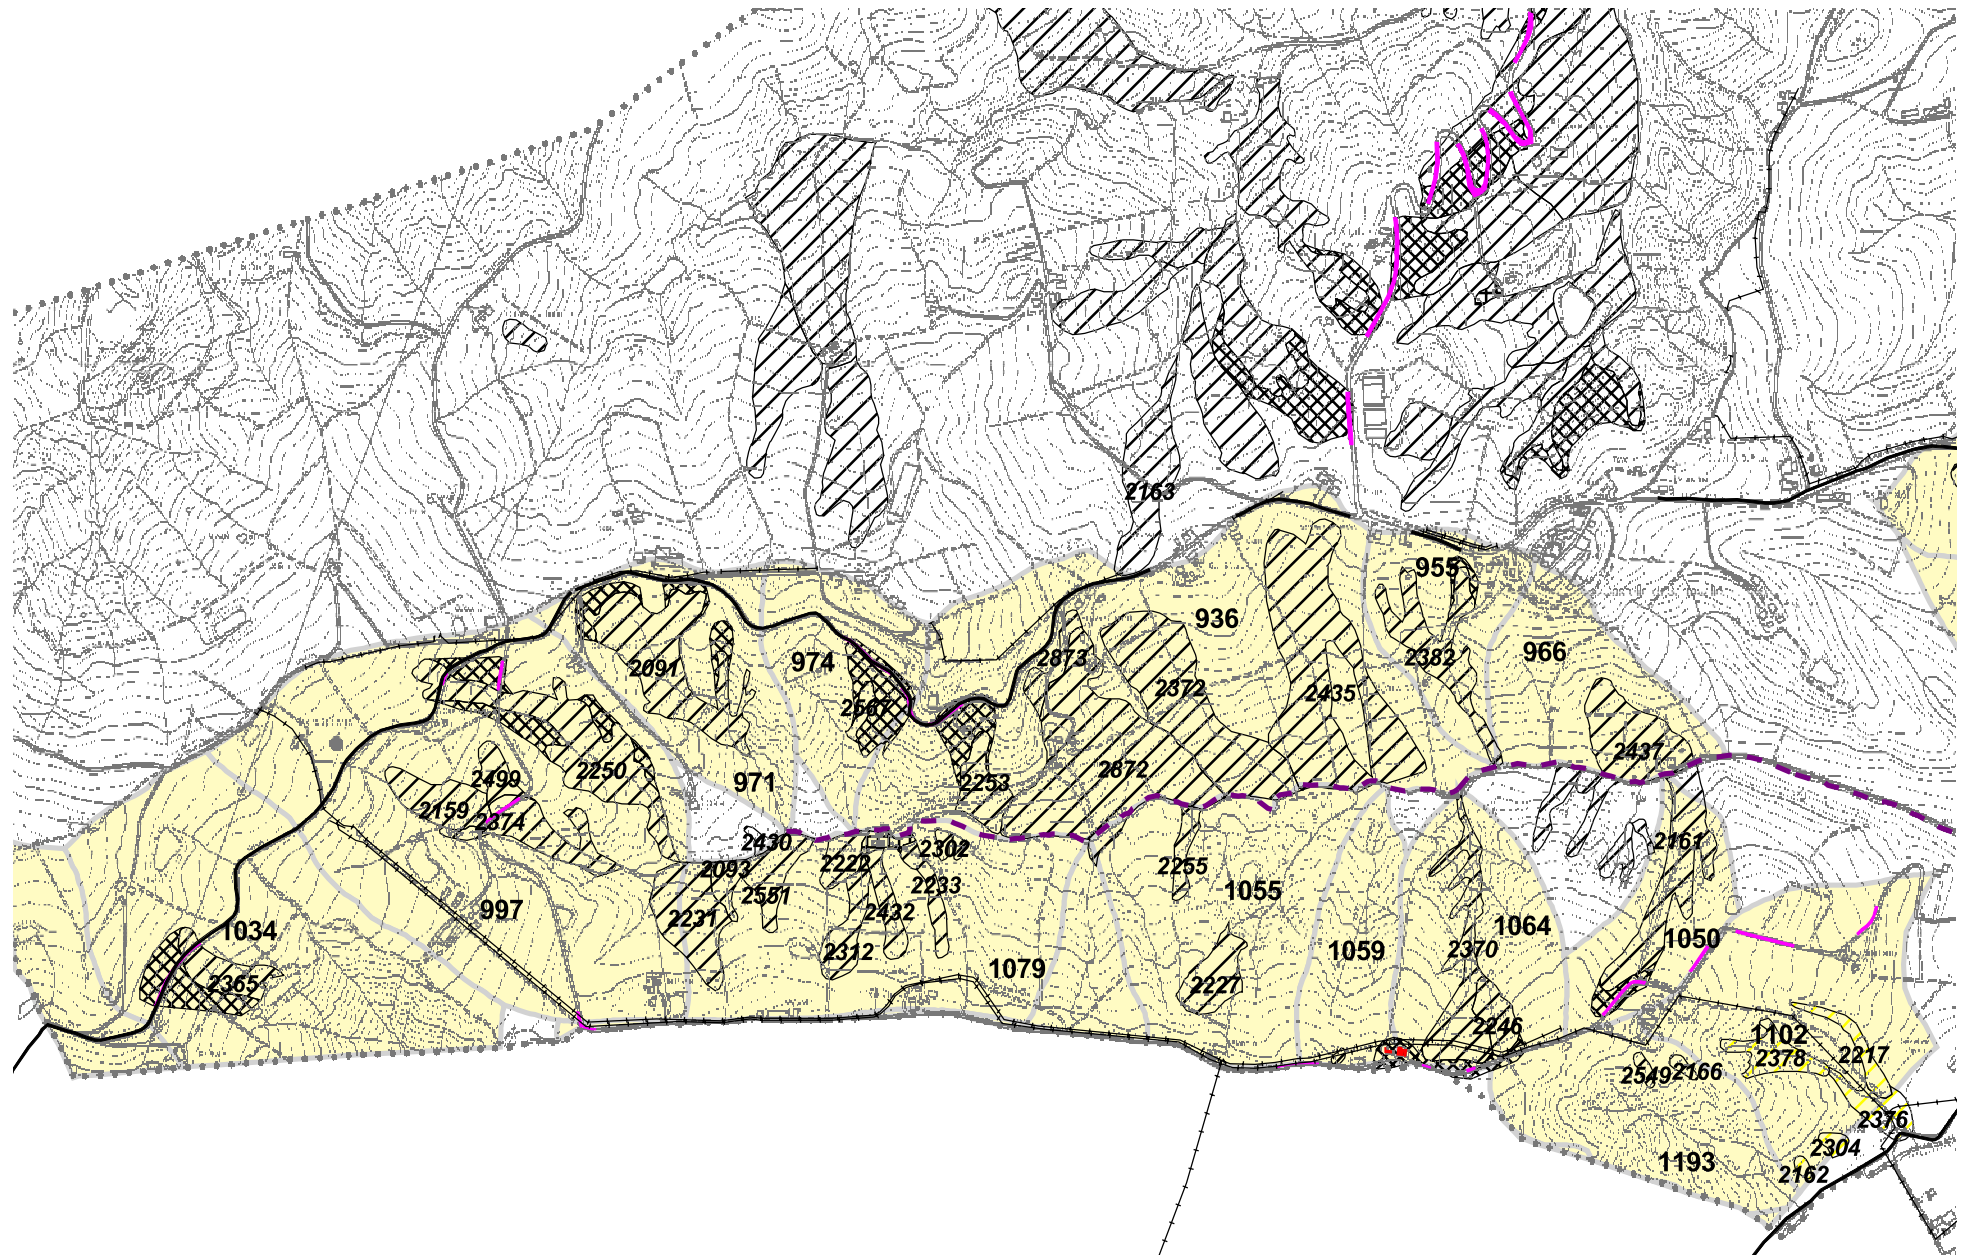
**ID UIE:1034;997;971;936
955**

ID dissesto:	2365	2159
Tipo frana:	4	3
Stato di attività:	4	4
Erosione idrica:		
Elementi a rischio:	SS	
Danno atteso:	DL = 142 m	
Priorità di intervento:	2	1
Interventi:	MT VS RI VR I	MT VS RI

ID dissesto:	2250	2374
Tipo frana:	3	4
Stato di attività:	4	4
Erosione idrica:		
Elementi a rischio:	SS	
Danno atteso:	DL = 150 m	
Priorità di intervento:	2	1
Interventi:	MT VS RI VR I	MT VS RI

ID dissesto:	2499	2567
Tipo frana:	3	4
Stato di attività:	4	4
Erosione idrica:		
Elementi a rischio:		SS
Danno atteso:		DL = 169 m
Priorità di intervento:	1	2
Interventi:	MT VS RI	MT VS RI VR I

ID dissesto:	2253	2372
Tipo frana:	3	3
Stato di attività:	4	4
Erosione idrica:		
Elementi a rischio:	SS	
Danno atteso:	DL = 117 m	
Priorità di intervento:	1	1
Interventi:	MT VS RI I VR	MT VS RI

ID dissesto:	2435	2872
Tipo frana:	3	3
Stato di attività:	4	4
Erosione idrica:		
Elementi a rischio:		
Danno atteso:		
Priorità di intervento:	1	1
Interventi:	MT VS RI	MT VS RI

ID dissesto:	2873	2382
Tipo frana:	3	4
Stato di attività:	4	4
Erosione idrica:		
Elementi a rischio:	SS	
Danno atteso:	DL = 173 m	
Priorità di intervento:	1	1
Interventi:	MT VS RI I VR	MT VS RI

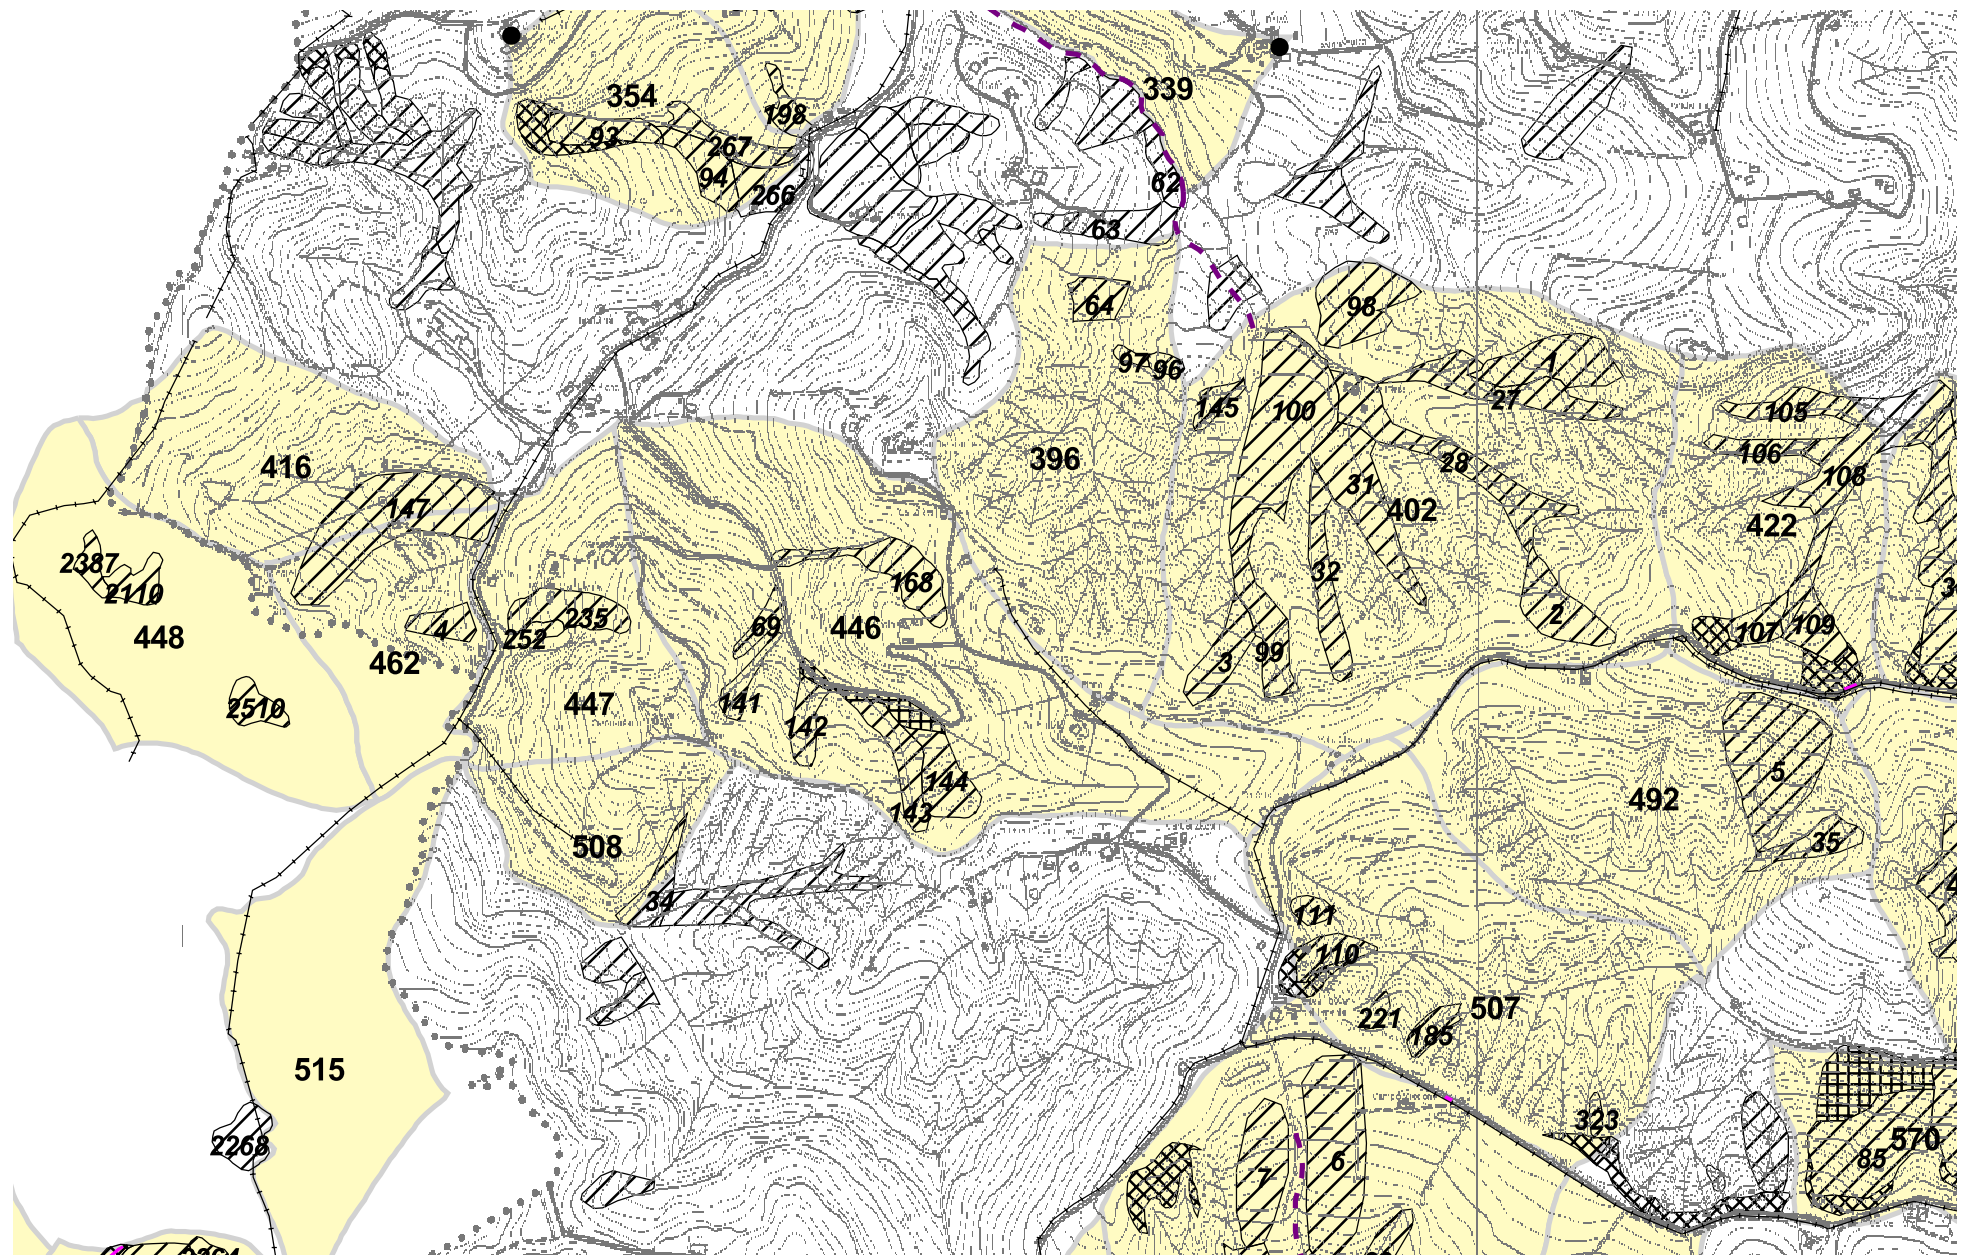
ID UIE:402

ID dissesto:	1
Tipo frana:	4
Stato di attività:	4
Erosione idrica:	CC
Elementi a rischio:	
Danno atteso:	
Priorità di intervento:	1
Interventi:	MT MS RI

ID dissesto:	2
Tipo frana:	3
Stato di attività:	4
Erosione idrica:	CC
Elementi a rischio:	
Danno atteso:	
Priorità di intervento:	1
Interventi:	MT MS RI

ID dissesto:	107														
Tipo frana:	3														
Stato di attività:	4														
Erosione idrica:	ED														
Elementi a rischio:	AD														
Danno atteso:	DL =	67	m												
Priorità di intervento:	1														
Interventi:	MT	MS	RI	VR

ID dissesto:	109														
Tipo frana:	3														
Stato di attività:	4														
Erosione idrica:	ED														
Elementi a rischio:	AD														
Danno atteso:	DL =	93	m												
Priorità di intervento:	1														
Interventi:	MT	MS	RI	VR

ID dissesto:	30							53								
Tipo frana:	3							3								
Stato di attività:	4							4								
Erosione idrica:	ED							ED								
Elementi a rischio:	AD						AD									
Danno atteso:	DL =	201	m				DL =	81	m							
Priorità di intervento:	1															
Interventi:	MT	MS	RI	VR			MT	MS	RI	VR

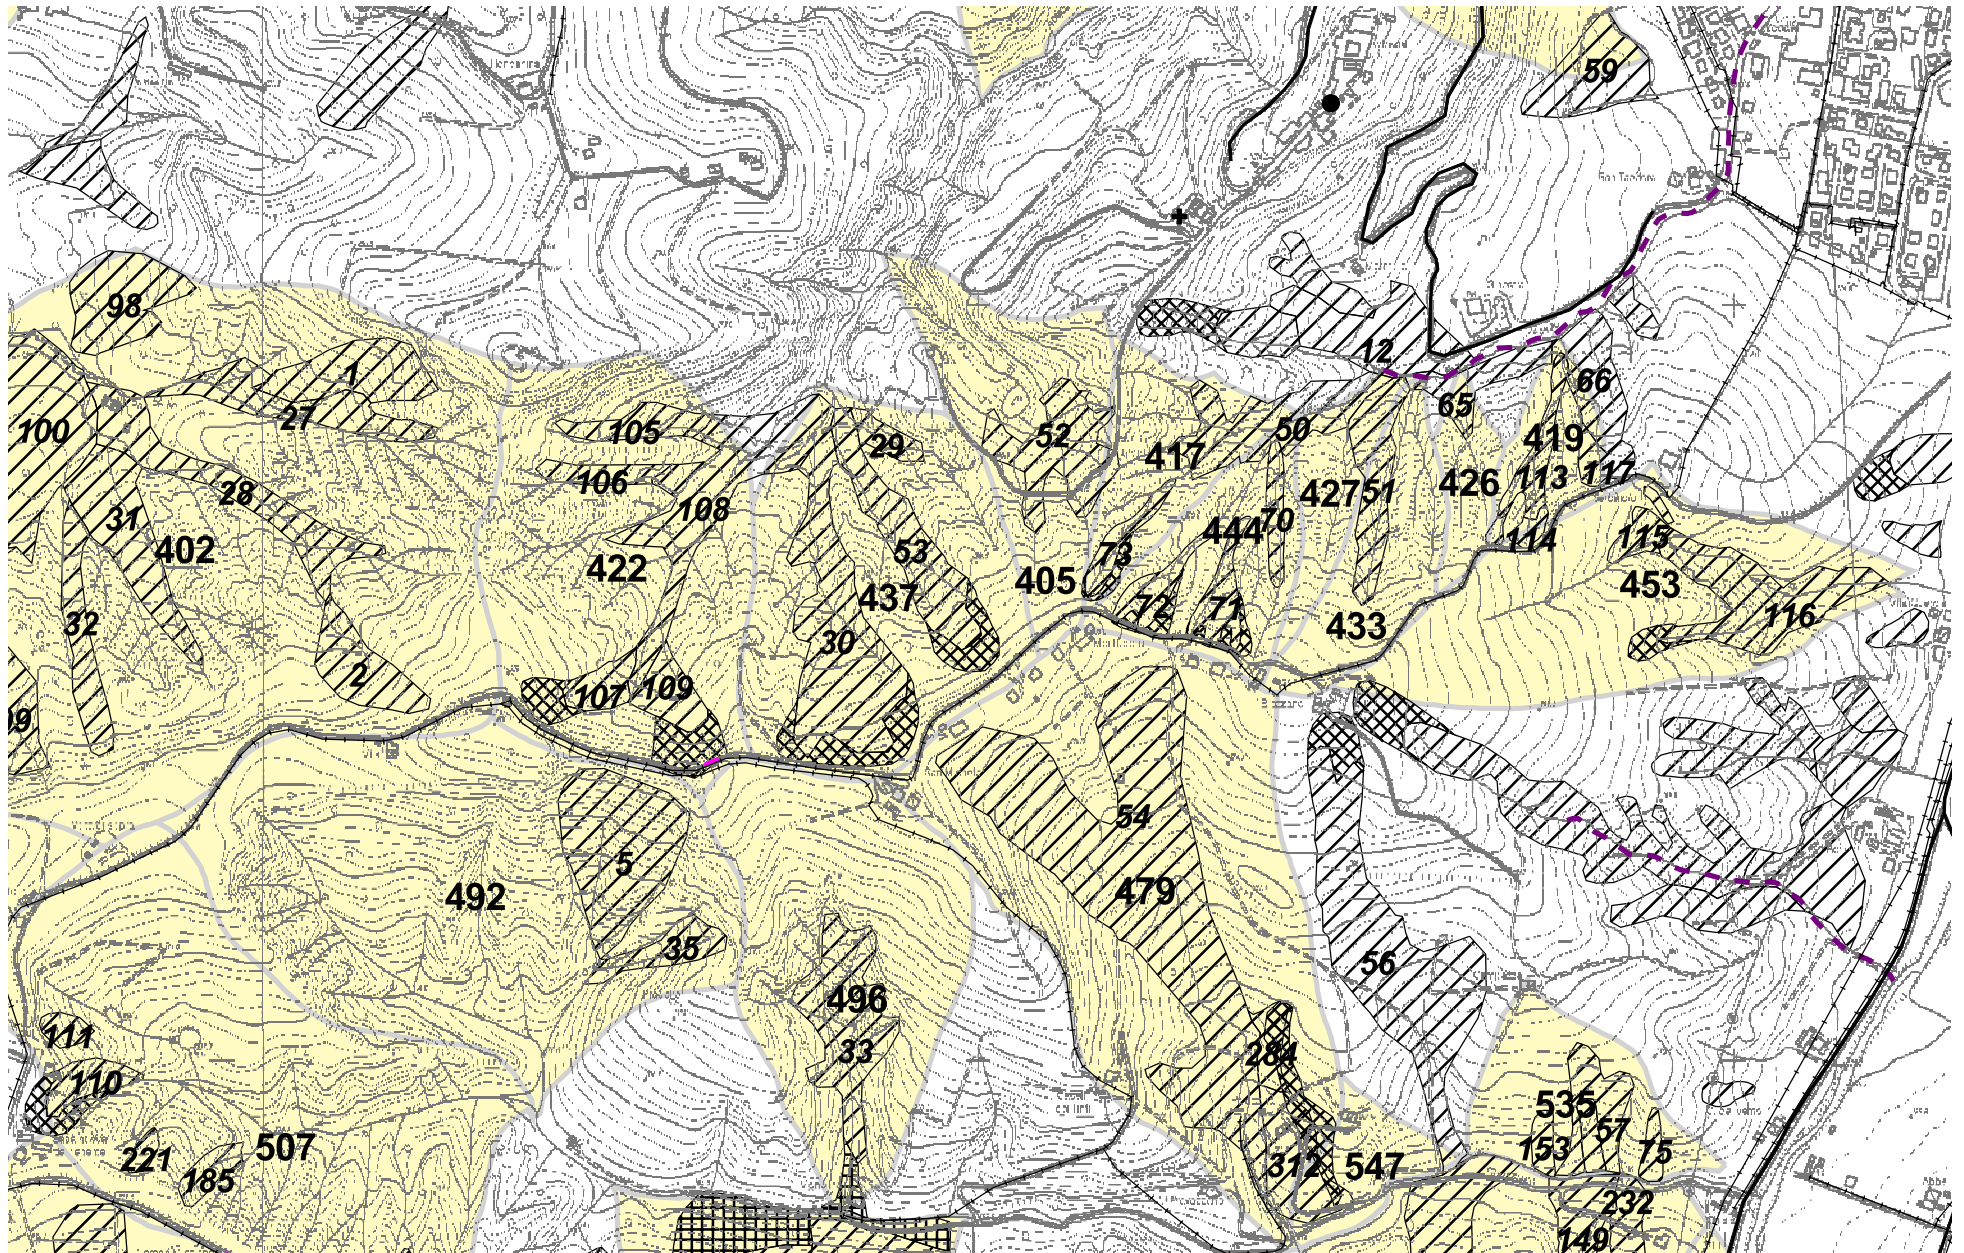
ID UIE:405;417;444;427 Comune:Monteveglia
433

ID dissesto:	52
Tipo frana:	4
Stato di attività:	4
Erosione idrica:	ED
Elementi a rischio:	
Danno atteso:	
Priorità di intervento:	1
Interventi:	MT MS RI

ID dissesto:	73
Tipo frana:	3
Stato di attività:	4
Erosione idrica:	ED
Elementi a rischio:	AD
Danno atteso:	DL = 45 m
Priorità di intervento:	1
Interventi:	MT MS RI VR

ID dissesto:	71
Tipo frana:	3
Stato di attività:	4
Erosione idrica:	ED
Elementi a rischio:	AD
Danno atteso:	DL = 73 m
Priorità di intervento:	1
Interventi:	MT MS RI VR

ID dissesto:	72	51
Tipo frana:	3	4
Stato di attività:	4	4
Erosione idrica:	ED	ED
Elementi a rischio:	AD	
Danno atteso:	DL = 73 m	
Priorità di intervento:	1	
Interventi:	MT MS RI VR	MT MS RI

ID dissesto:	5	35
Tipo frana:	4	3
Stato di attività:	4	4
Erosione idrica:	EI	EI
Elementi a rischio:	AD	
Danno atteso:	DL = 167 m	
Priorità di intervento:	1	
Interventi:	MT MS RI VR	MT MS RI

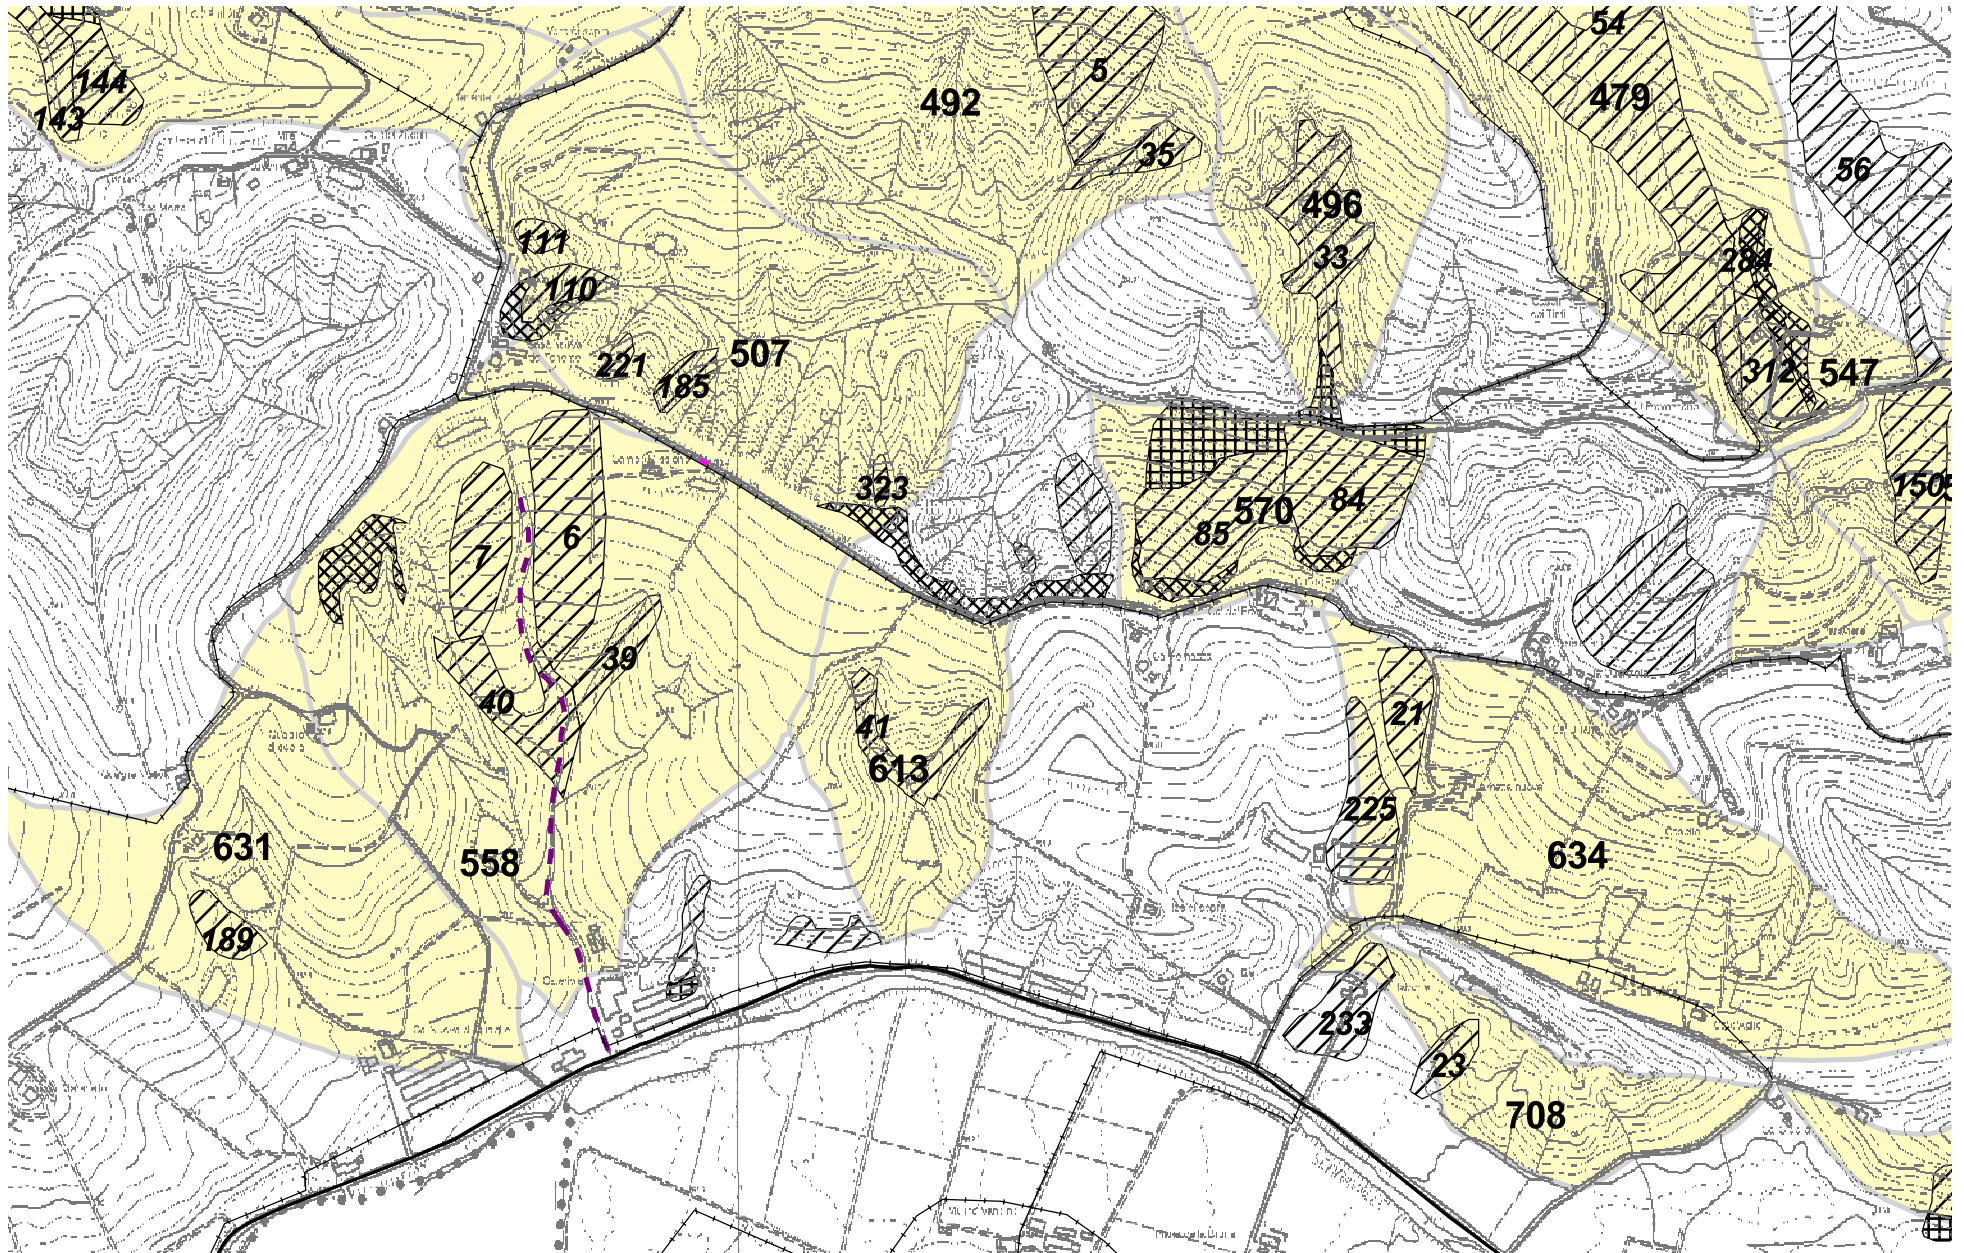
ID UIE:631;558;613

ID dissesto:	189
Tipo frana:	3
Stato di attività:	4
Erosione idrica:	
Elementi a rischio:	
Danno atteso:	
Priorità di intervento:	1
Interventi:	MT MS RI

ID dissesto:	6
Tipo frana:	3
Stato di attività:	4
Erosione idrica:	ED
Elementi a rischio:	AD
Danno atteso:	DL = 76 m
Priorità di intervento:	1
Interventi:	MT MS RI VR

ID dissesto:	7
Tipo frana:	3
Stato di attività:	4
Erosione idrica:	ED
Elementi a rischio:	AD
Danno atteso:	DL = 95 m
Priorità di intervento:	1
Interventi:	MT MS RI VR

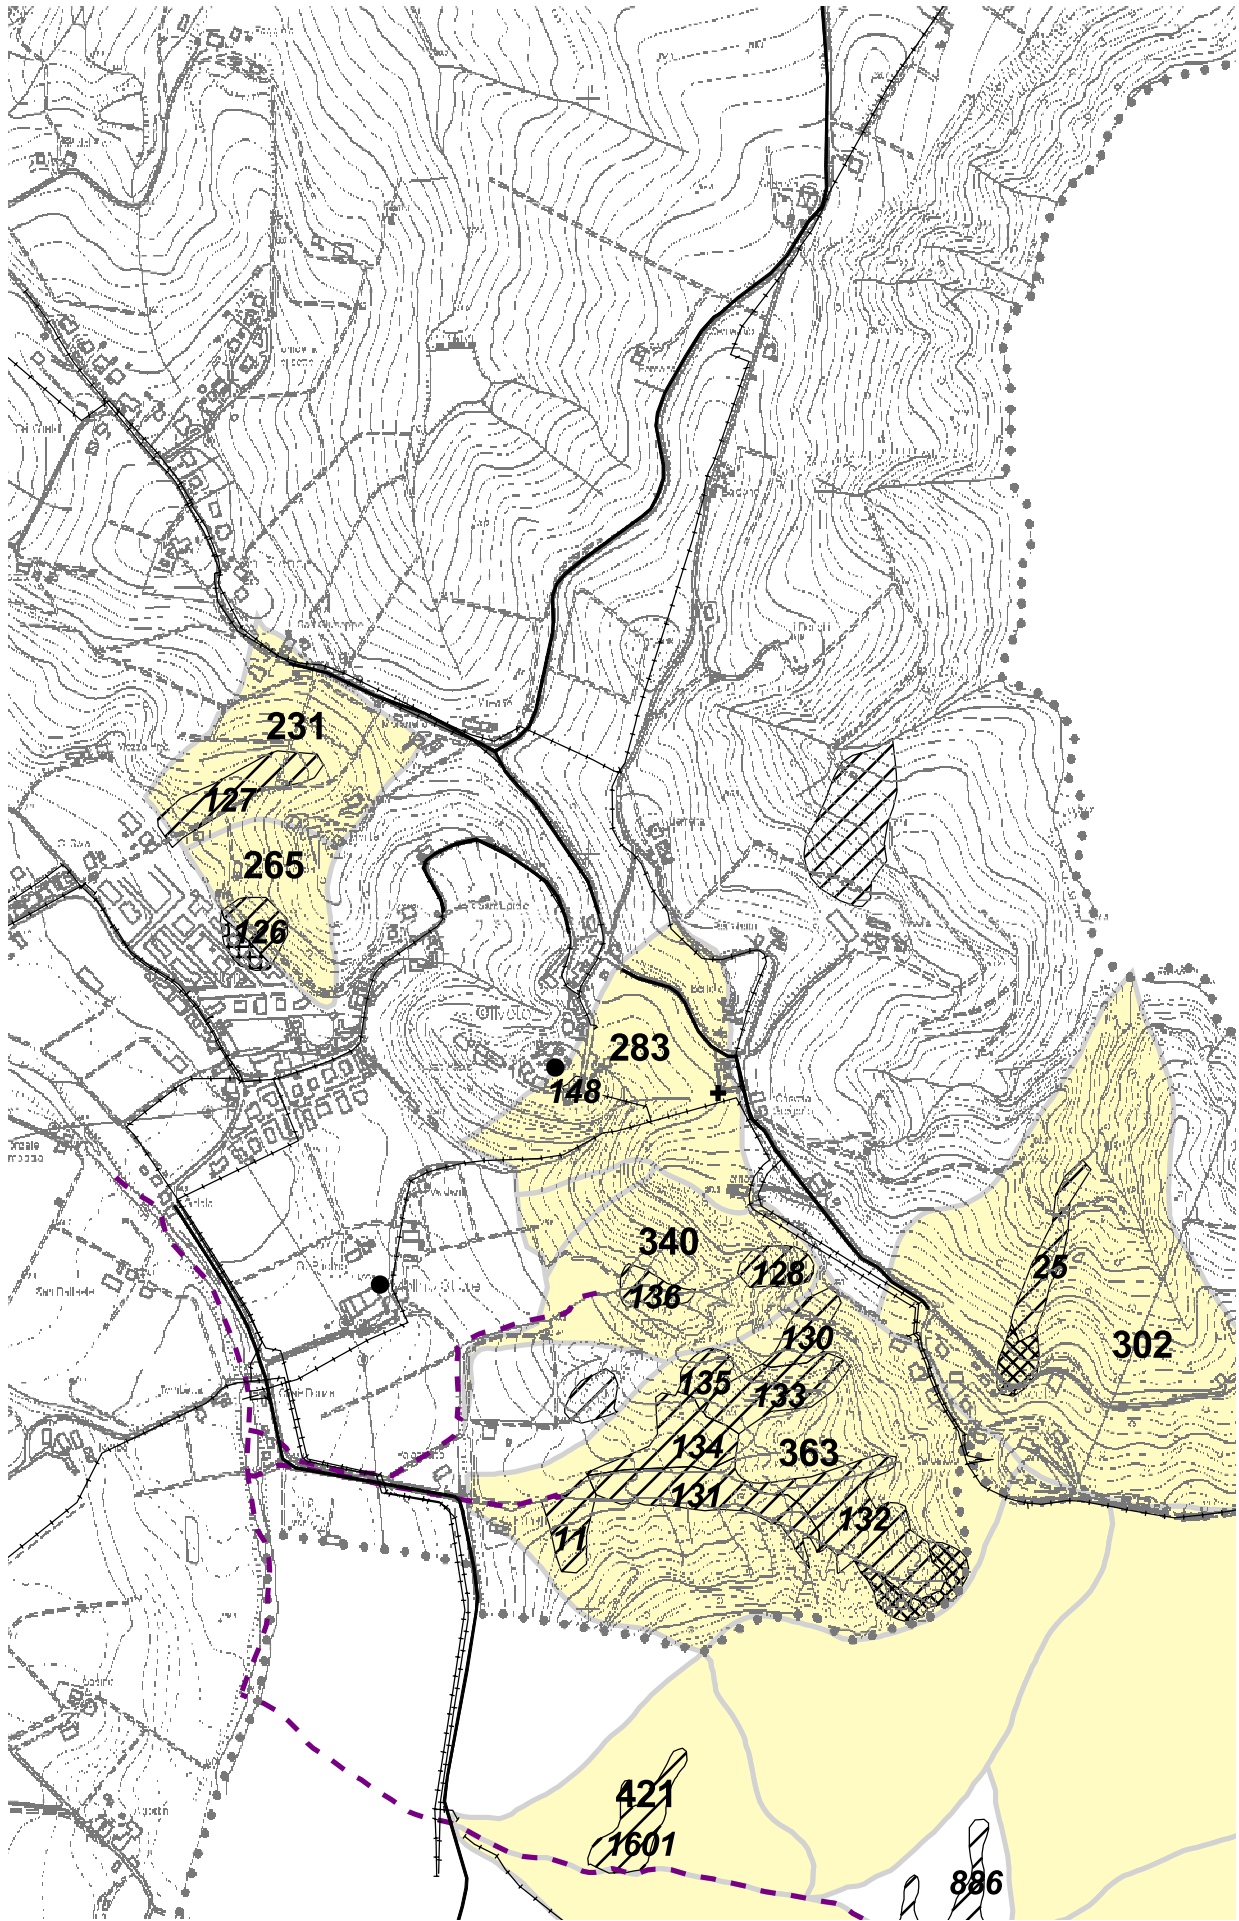
ID UIE:363;302

ID dissesto:	11														
Tipo frana:	4														
Stato di attività:	4														
Erosione idrica:	EI														
Elementi a rischio:															
Danno atteso:															
Priorità di intervento:	1														
Interventi:	MT	VS	RI

ID dissesto:	133														
Tipo frana:	3														
Stato di attività:	4														
Erosione idrica:	EI														
Elementi a rischio:															
Danno atteso:															
Priorità di intervento:	1														
Interventi:	MT	VS	RI

ID dissesto:	134							135							
Tipo frana:	4							3							
Stato di attività:	4							4							
Erosione idrica:	EI							EI							
Elementi a rischio:															
Danno atteso:															
Priorità di intervento:	1							1							
Interventi:	MT	VS	RI					MT	VS	RI

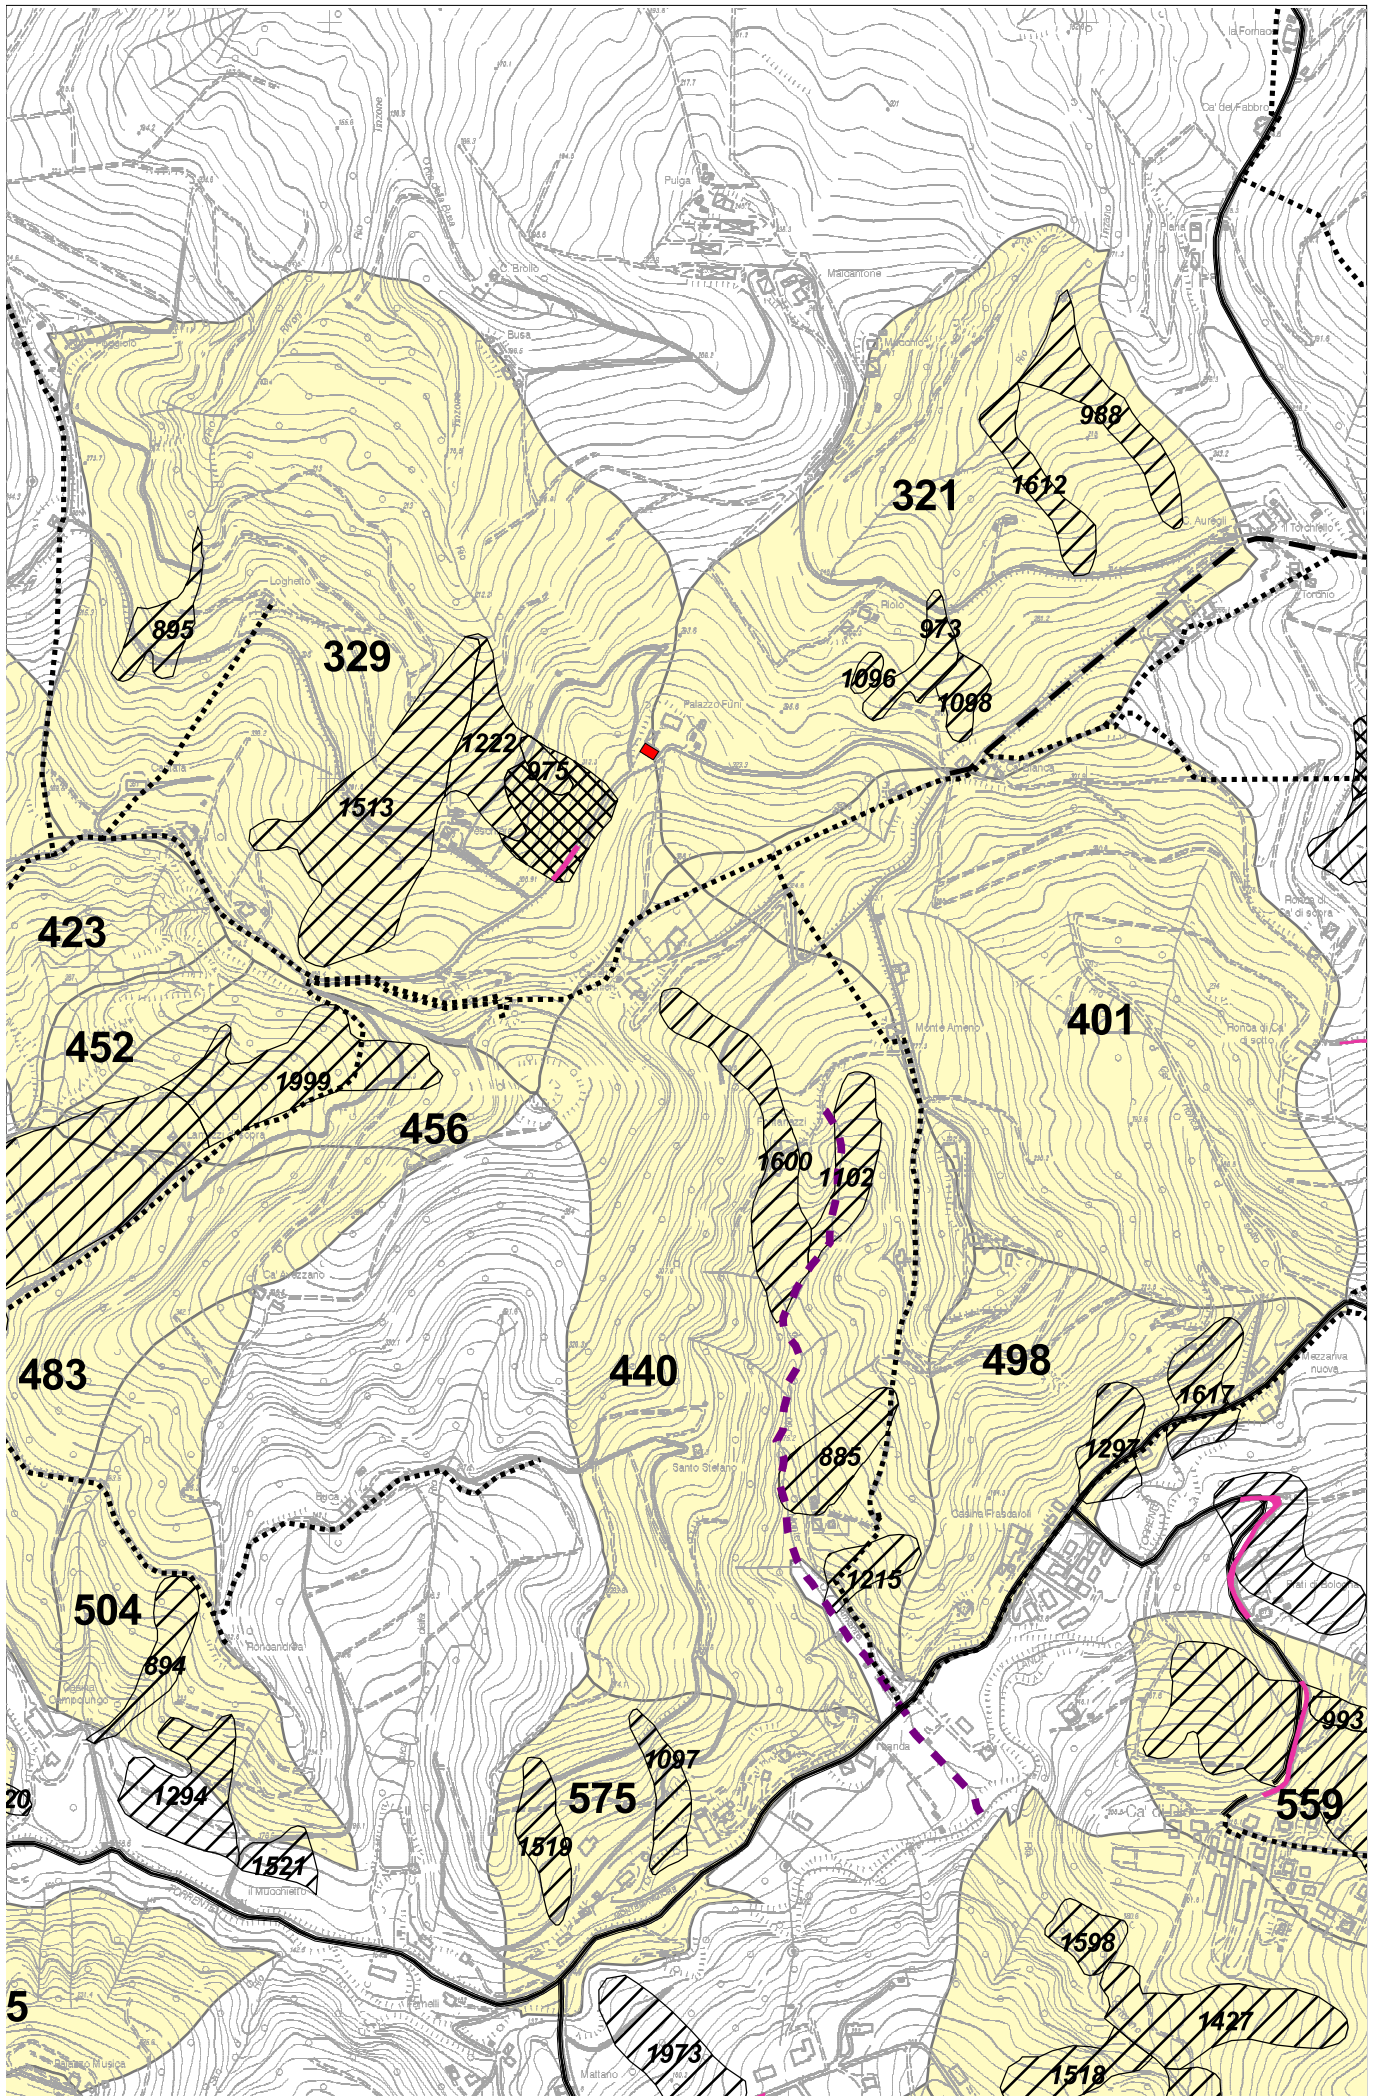
ID UIE:329;321

ID dissesto:	973							988						
Tipo frana:	4							4						
Stato di attività:	4							4						
Erosione idrica:														
Elementi a rischio:														
Danno atteso:														
Priorità di intervento:	1							1						
Interventi:	MT	VS	RI					MT	VS	RI

ID dissesto:	1096							1098						
Tipo frana:	3							3						
Stato di attività:	4							4						
Erosione idrica:														
Elementi a rischio:								GD	AD					
Danno atteso:								DL =	91	m				
Priorità di intervento:	1							1						
Interventi:	MT	VS	RI					MT	VS	RI

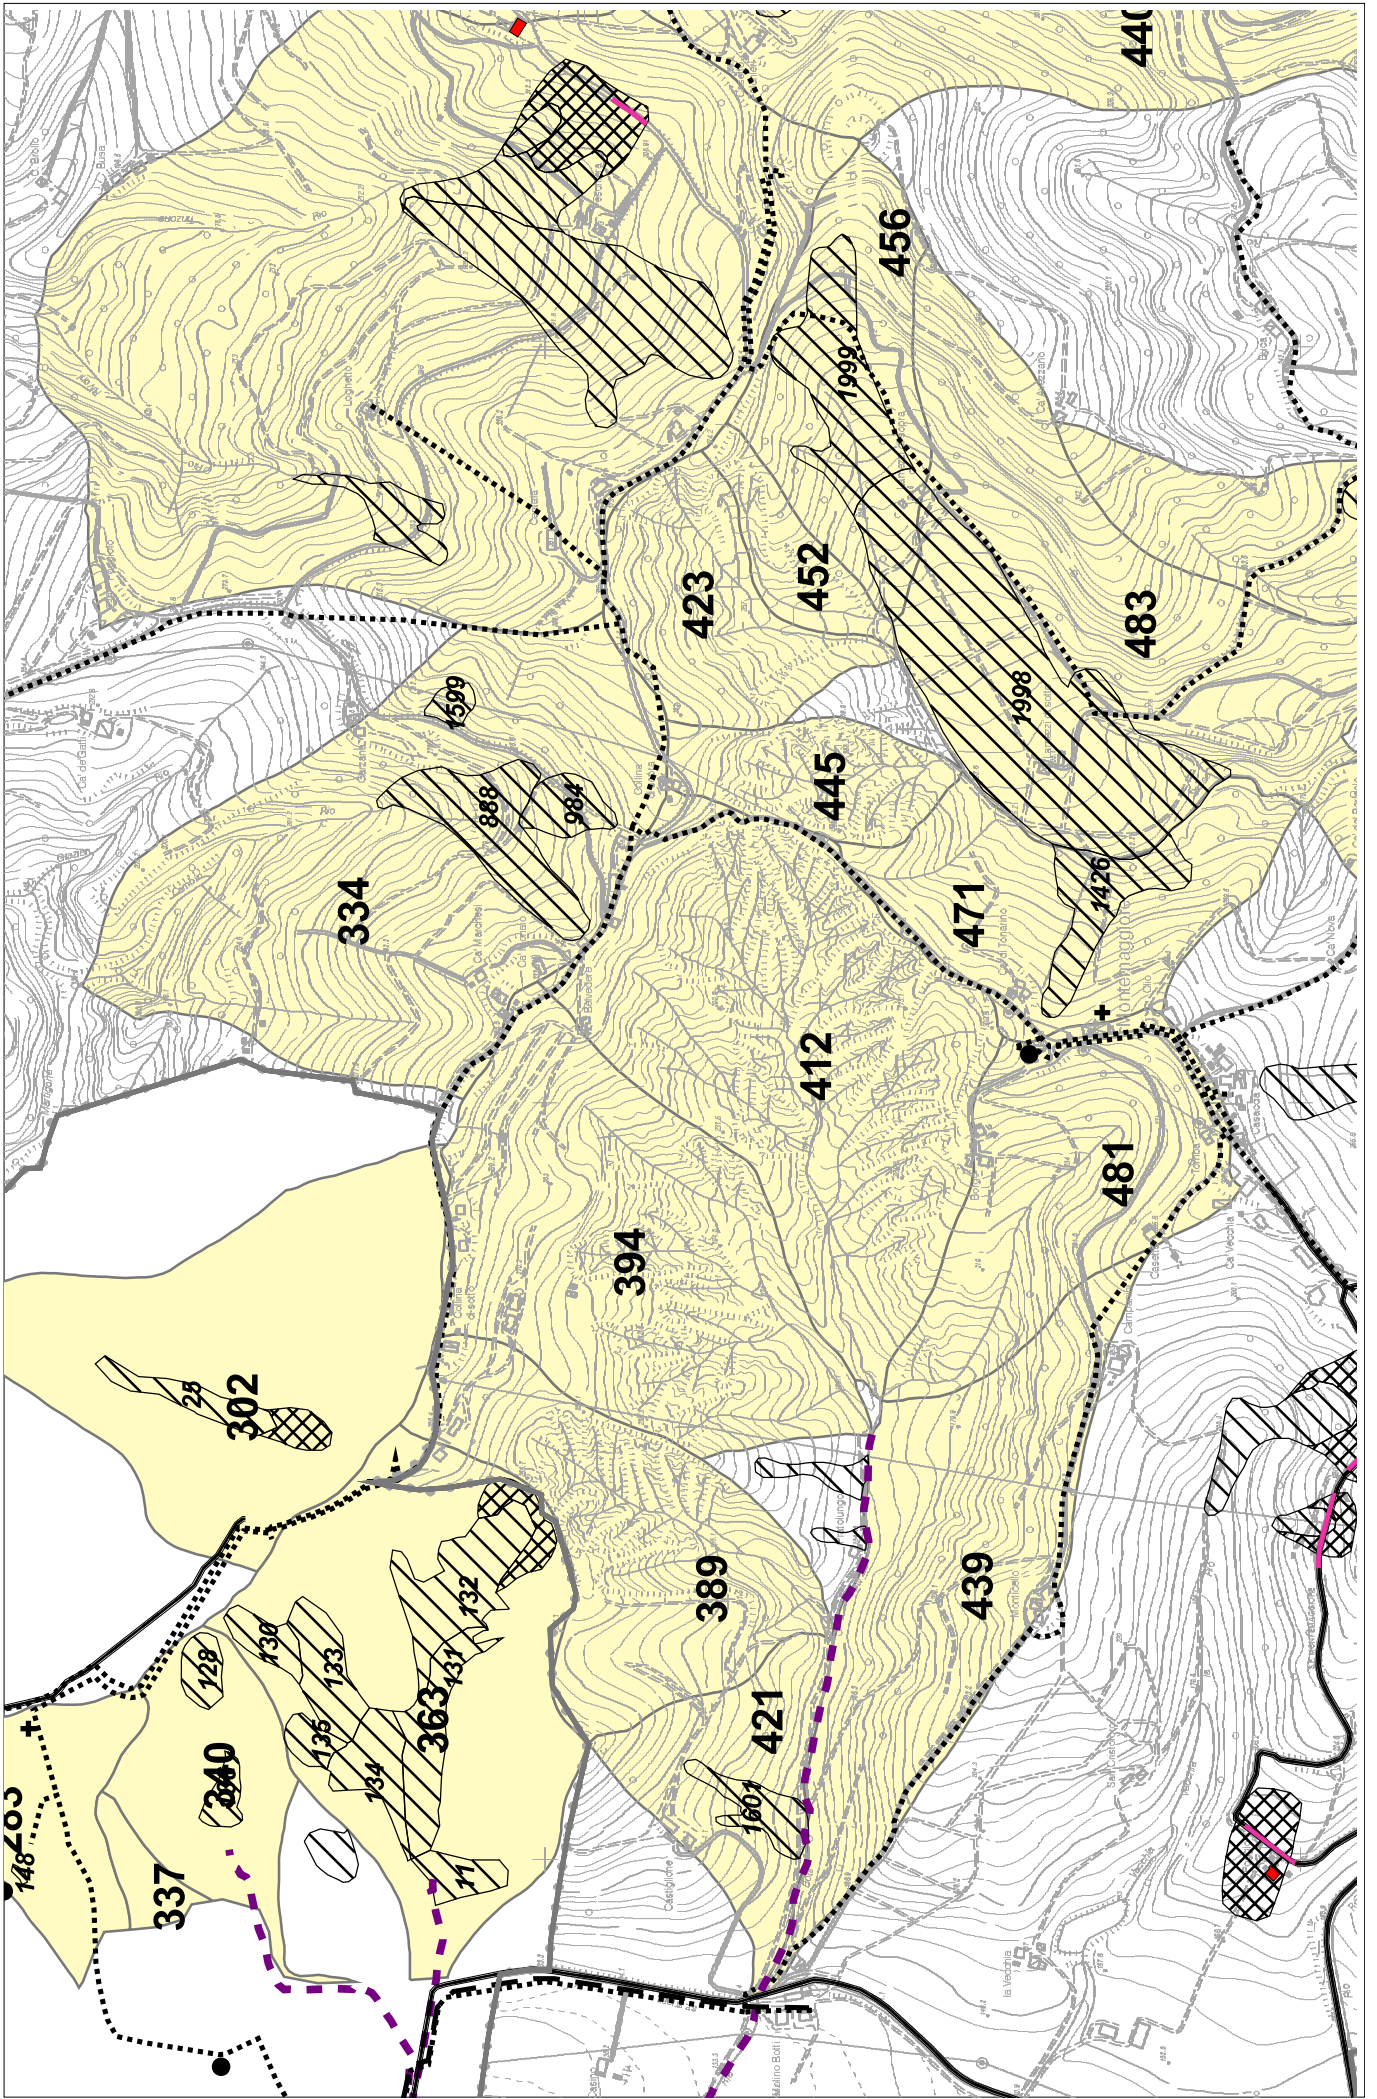
ID UIE:421;471;334 Comune:Monte San Pietro

ID dissesto:	1599
Tipo frana:	3
Stato di attività:	4
Erosione idrica:	
Elementi a rischio:	
Danno atteso:	
Priorità di intervento:	1
Interventi:	MT VS RI

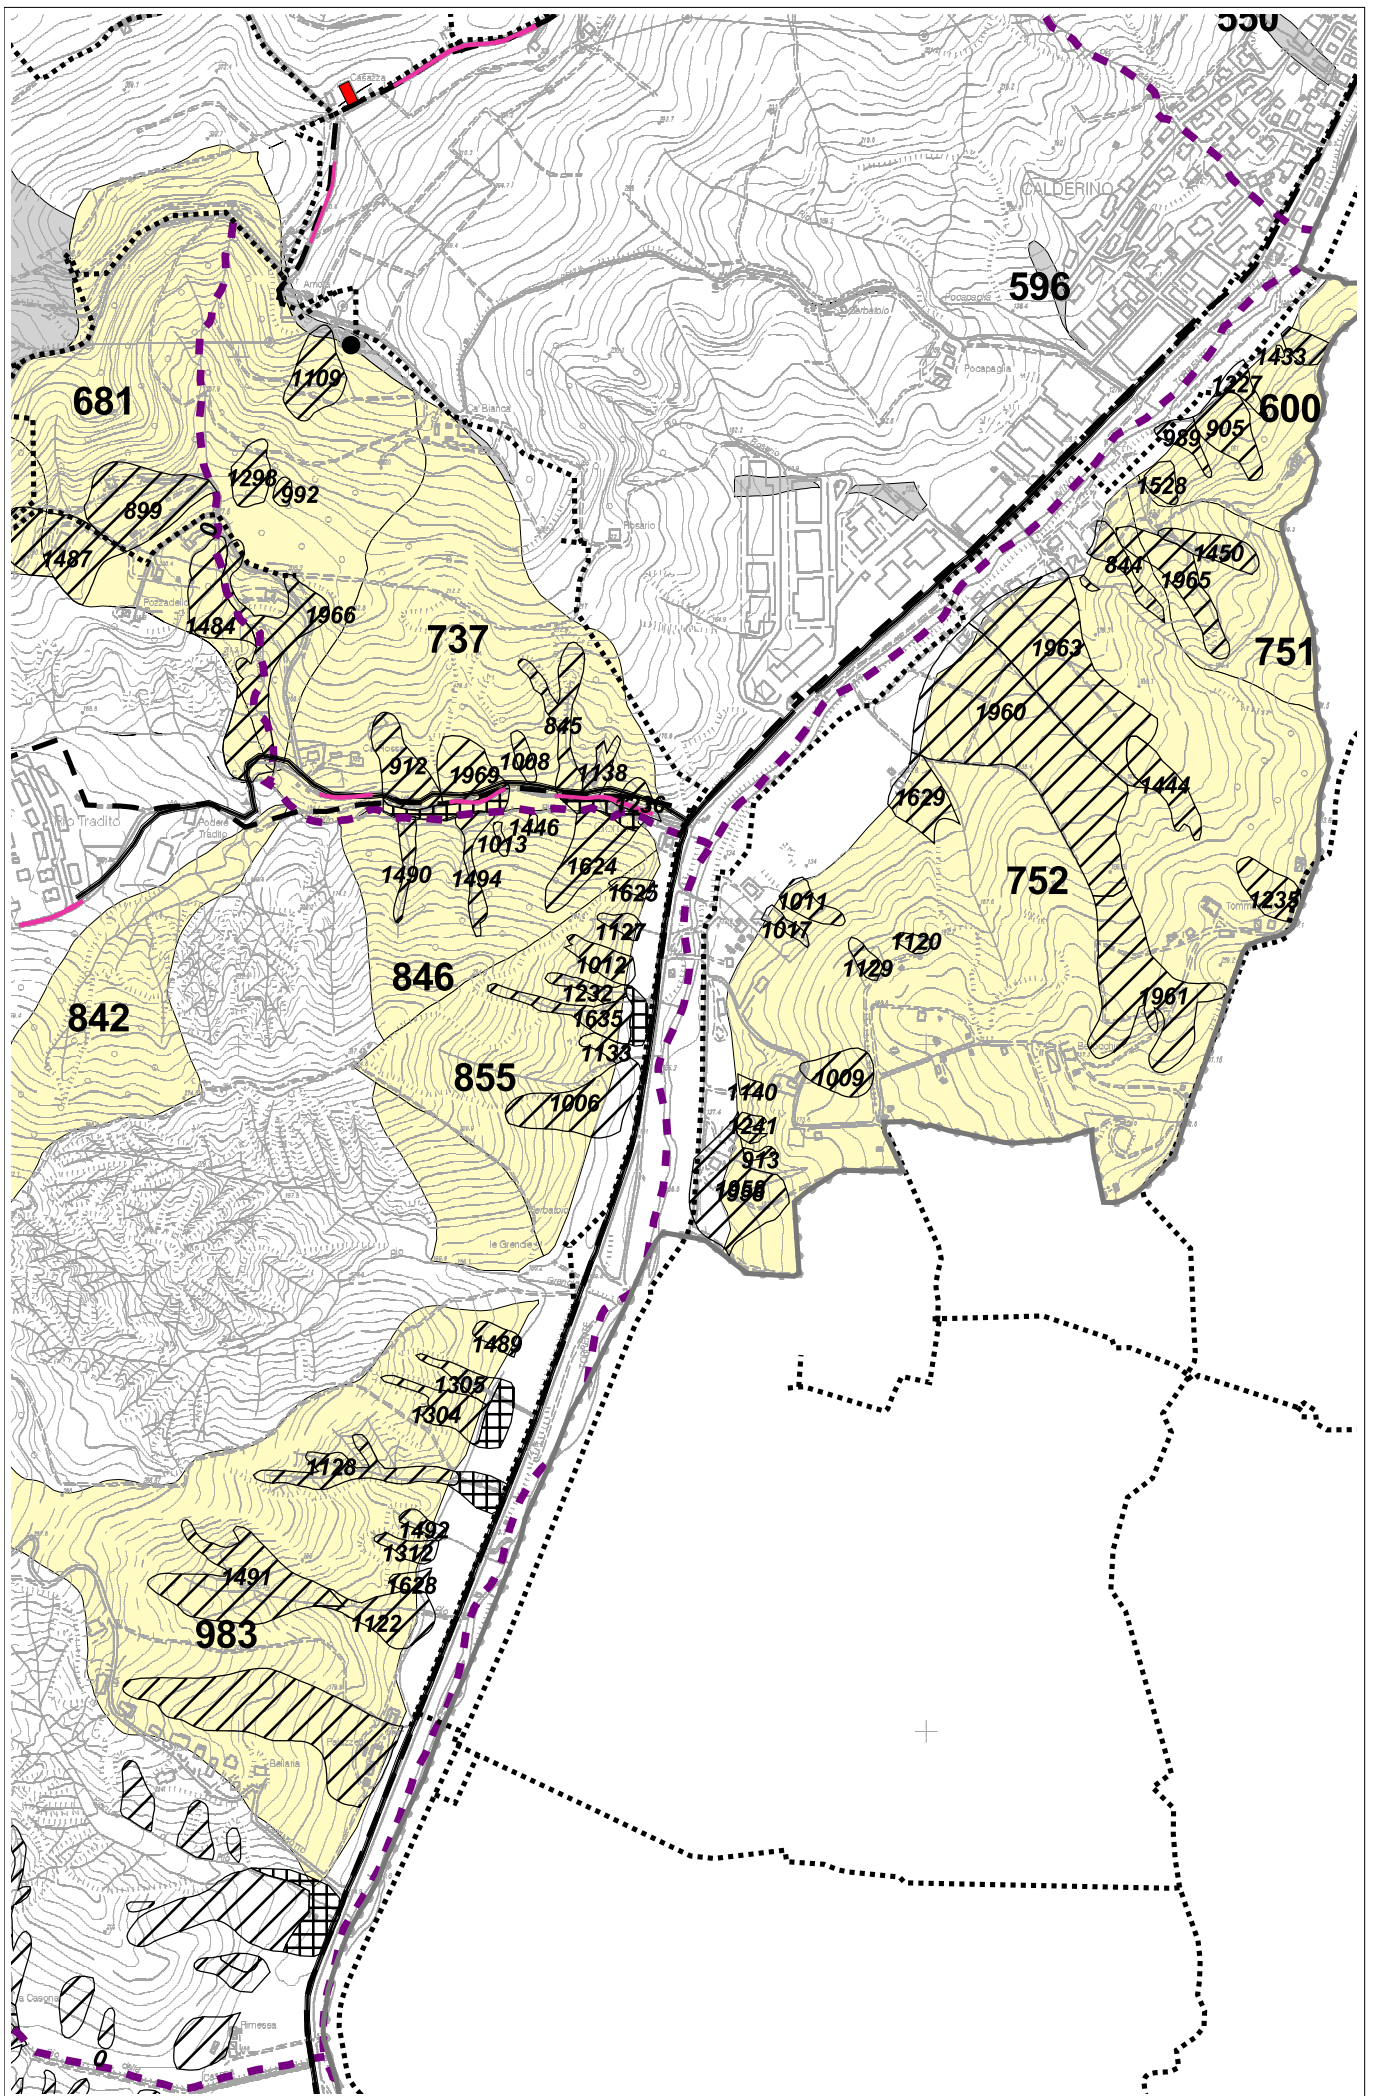
ID UIE:681

ID dissesto:	1492
Tipo frana:	4
Stato di attività:	4
Erosione idrica:	ED
Elementi a rischio:	
Danno atteso:	
Priorità di intervento:	1
Interventi:	VS MT RI

ID dissesto:	1304 1020
Tipo frana:	4
Stato di attività:	4
Erosione idrica:	ED
Elementi a rischio:	
Danno atteso:	
Priorità di intervento:	1
Interventi:	VS MT RI
