ASSOCIAZIONE INTERCOMUNALE AREA BAZZANESE
Comuni di Bazzano, Castello di Serravalle, Crespellano, Monte
San Pietro, Monteveglio, Savigno, Zola Predosa
Provincia di Bologna

**PIANO STRUTTURALE DEI COMUNI
DELL'AREA BAZZANESE
QUADRO CONOSCITIVO
SISTEMA NATURALE E AMBIENTALE
AB.B2.S01
SCHEDE PERICOLOSITÀ E RISCHIO FRANA**

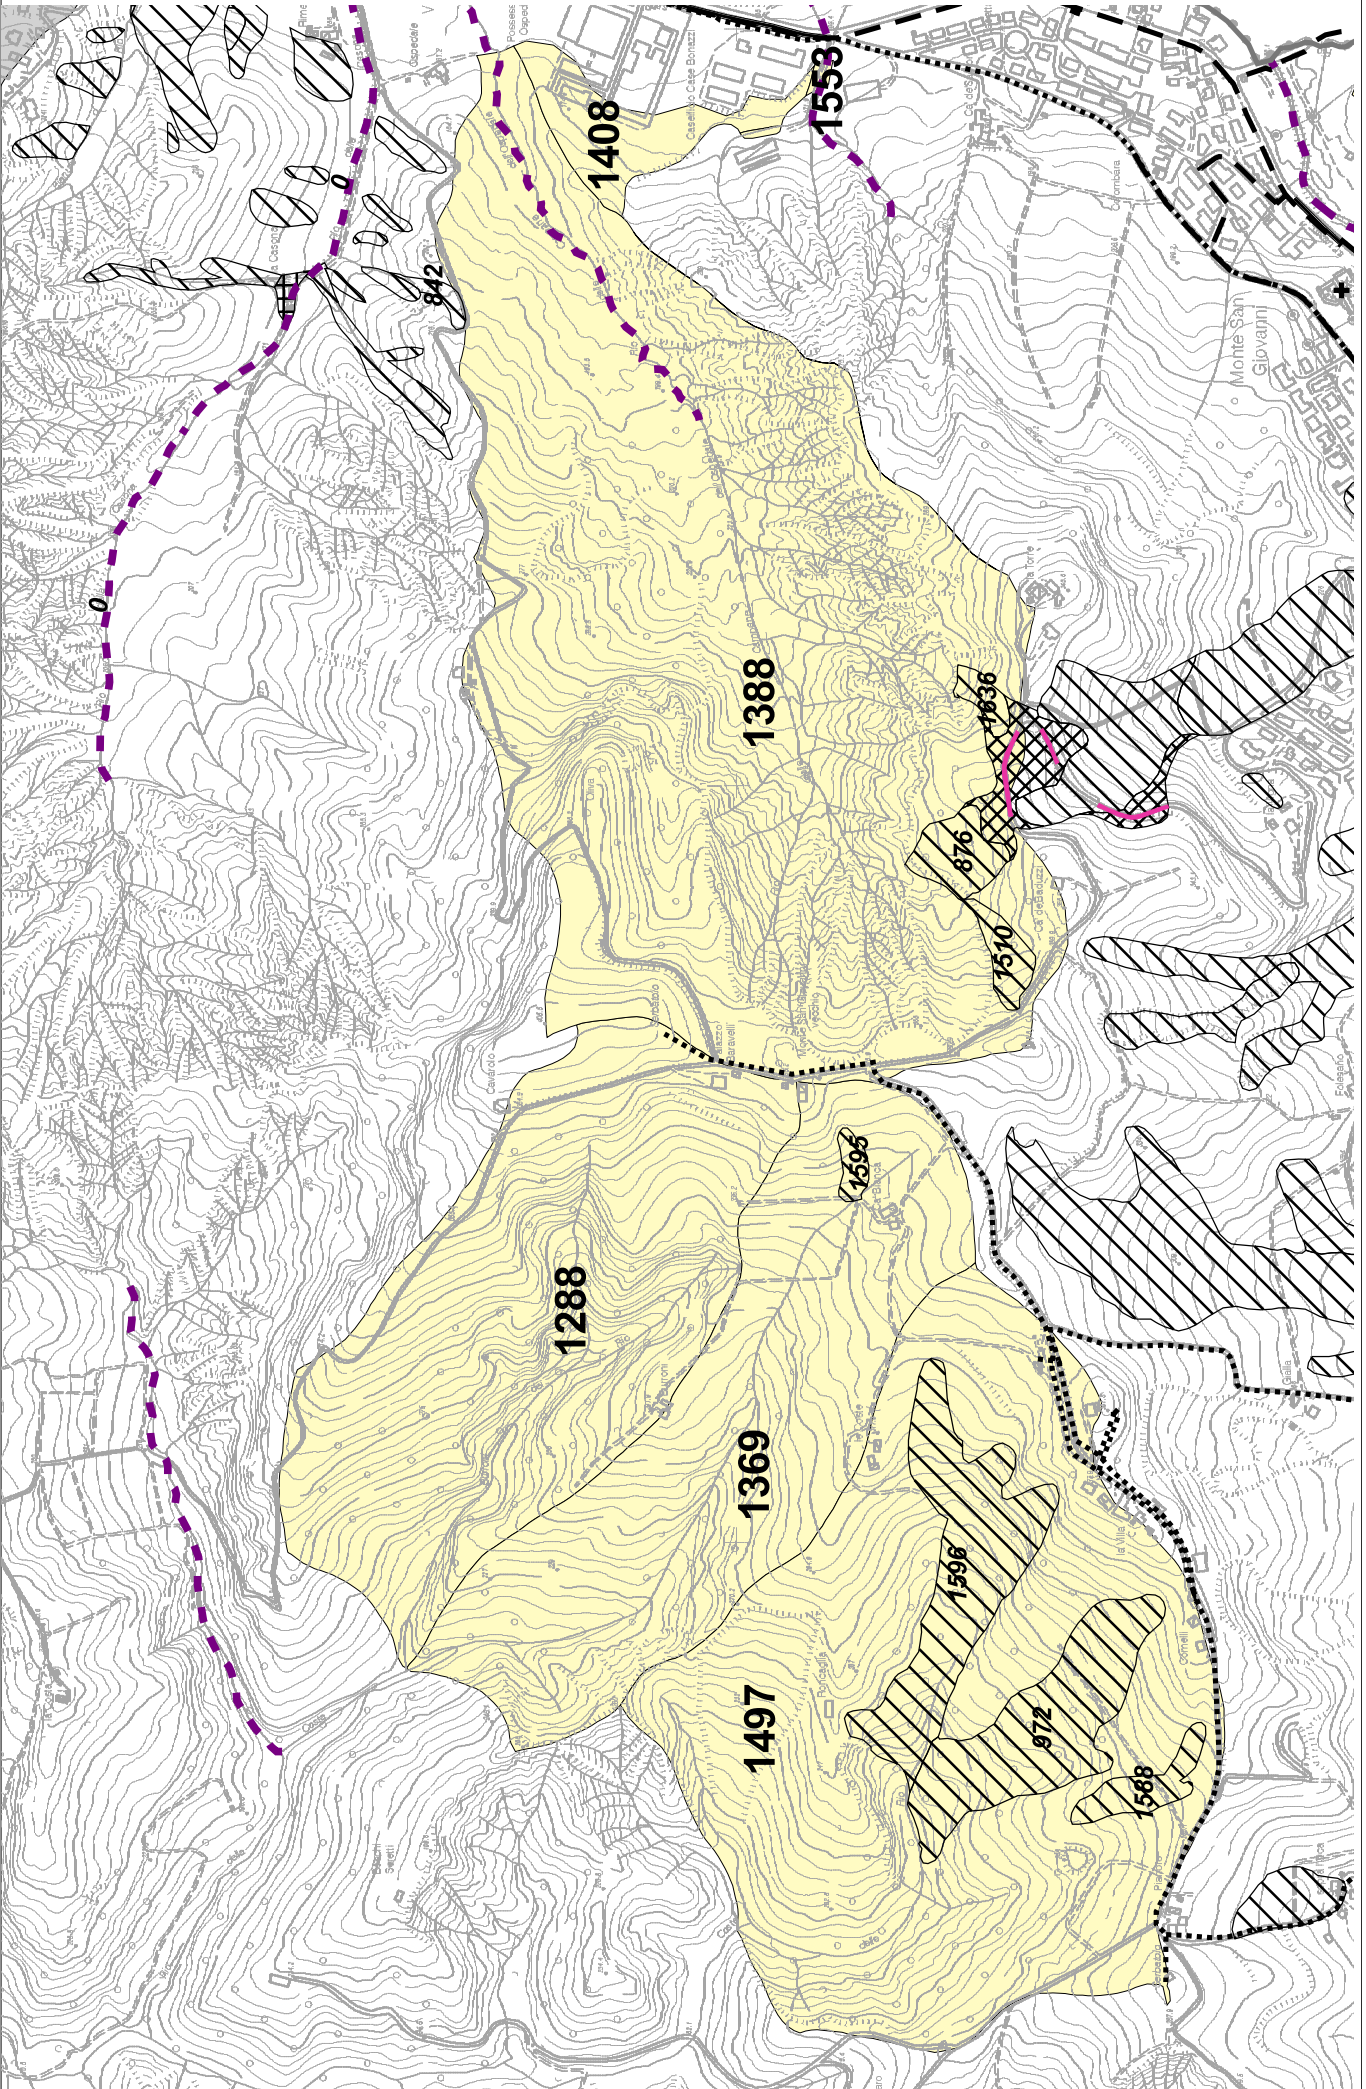
ID UIE:1497;1369;1388 Comune: Monte San Pietro

ID dissesto:	876
Tipo frana:	3
Stato di attività:	4
Erosione idrica:	CC
Elementi a rischio:	
Danno atteso:	DL = 96 m
Priorità di intervento:	1
Interventi:	VS MT RI VR

ID dissesto:	1510	1636
Tipo frana:	3	3
Stato di attività:	4	4
Erosione idrica:	CC	CC
Elementi a rischio:		
Danno atteso:		DL = 87 m
Priorità di intervento:	1	1
Interventi:	VS MT RI	MT VS RI VR

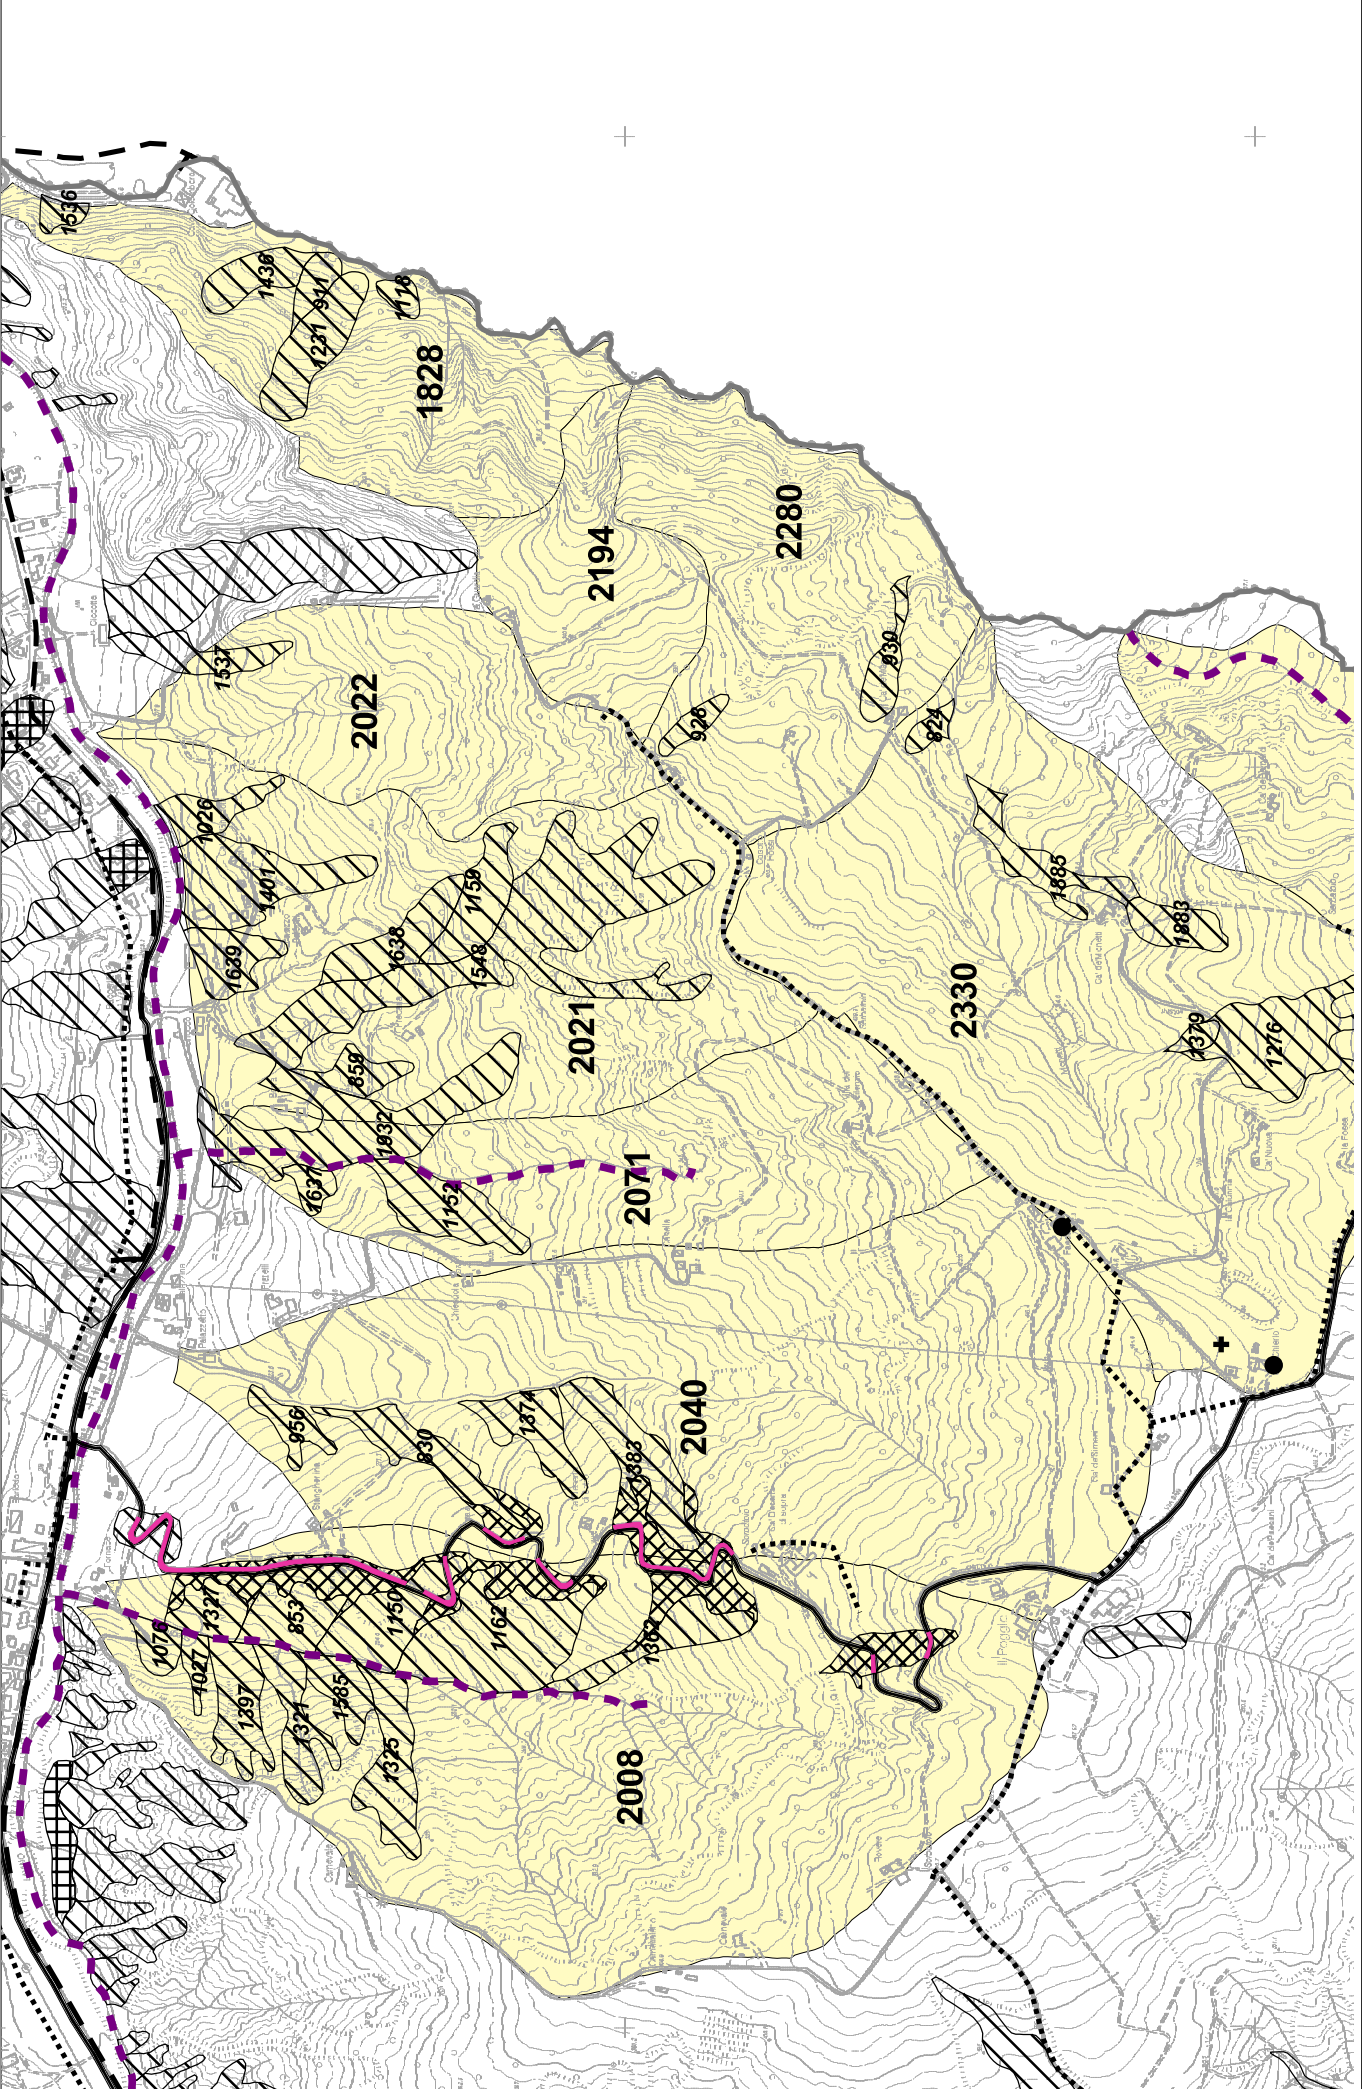
ID UIE:2040-2071

ID dissesto:	1379												
Tipo frana:	3												
Stato di attività:	4												
Erosione idrica:													
Elementi a rischio:													
Danno atteso:													
Priorità di intervento:	1												
Interventi:	VS	MT	RI

ID dissesto:	1883						1885					
Tipo frana:	4						4					
Stato di attività:	4						4					
Erosione idrica:												
Elementi a rischio:												
Danno atteso:												
Priorità di intervento:	1						1					
Interventi:	VS	MT	RI				MT	VS	RI

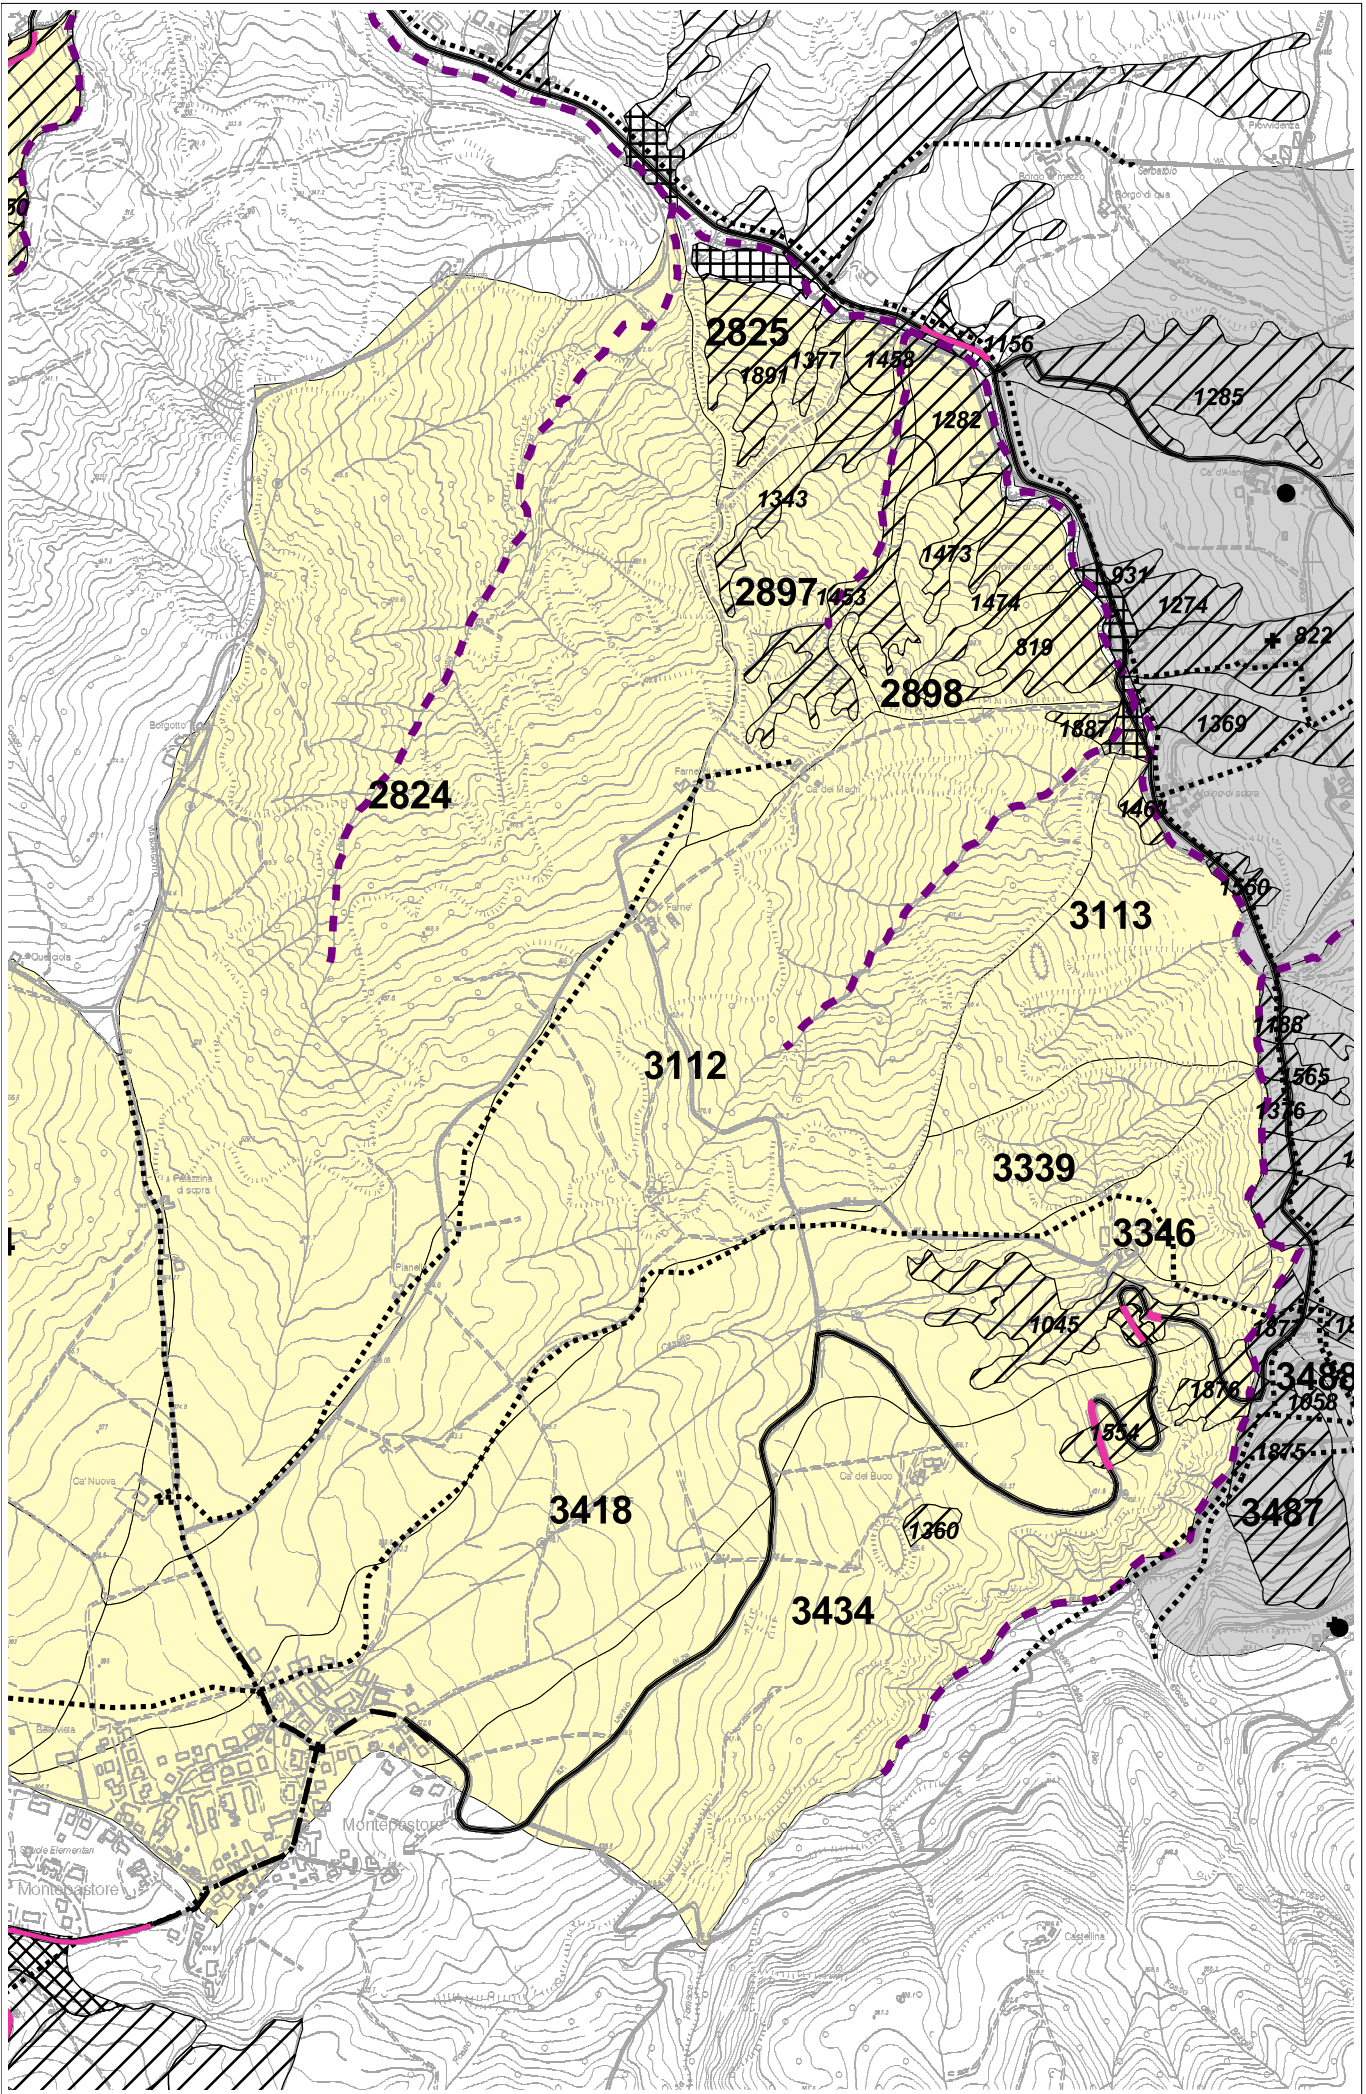
ID UIE:3434;3418;3487 Comune:Monte San Pietro

ID dissesto:	1045							1874									
Tipo frana:	4								3								
Stato di attività:	4								4								
Erosione idrica:									EI								
Elementi a rischio:	SS																
Danno atteso:	DL = 115 m																
Priorità di intervento:	2								1								
Interventi:	MT VS RI VR I							MT VS RI

ID dissesto:	1875							1058									
Tipo frana:	3								3								
Stato di attività:	4								4								
Erosione idrica:	EI																
Elementi a rischio:	AD																
Danno atteso:	DL = 171 m																
Priorità di intervento:	1								1								
Interventi:	MT VS RI							MT VS RI

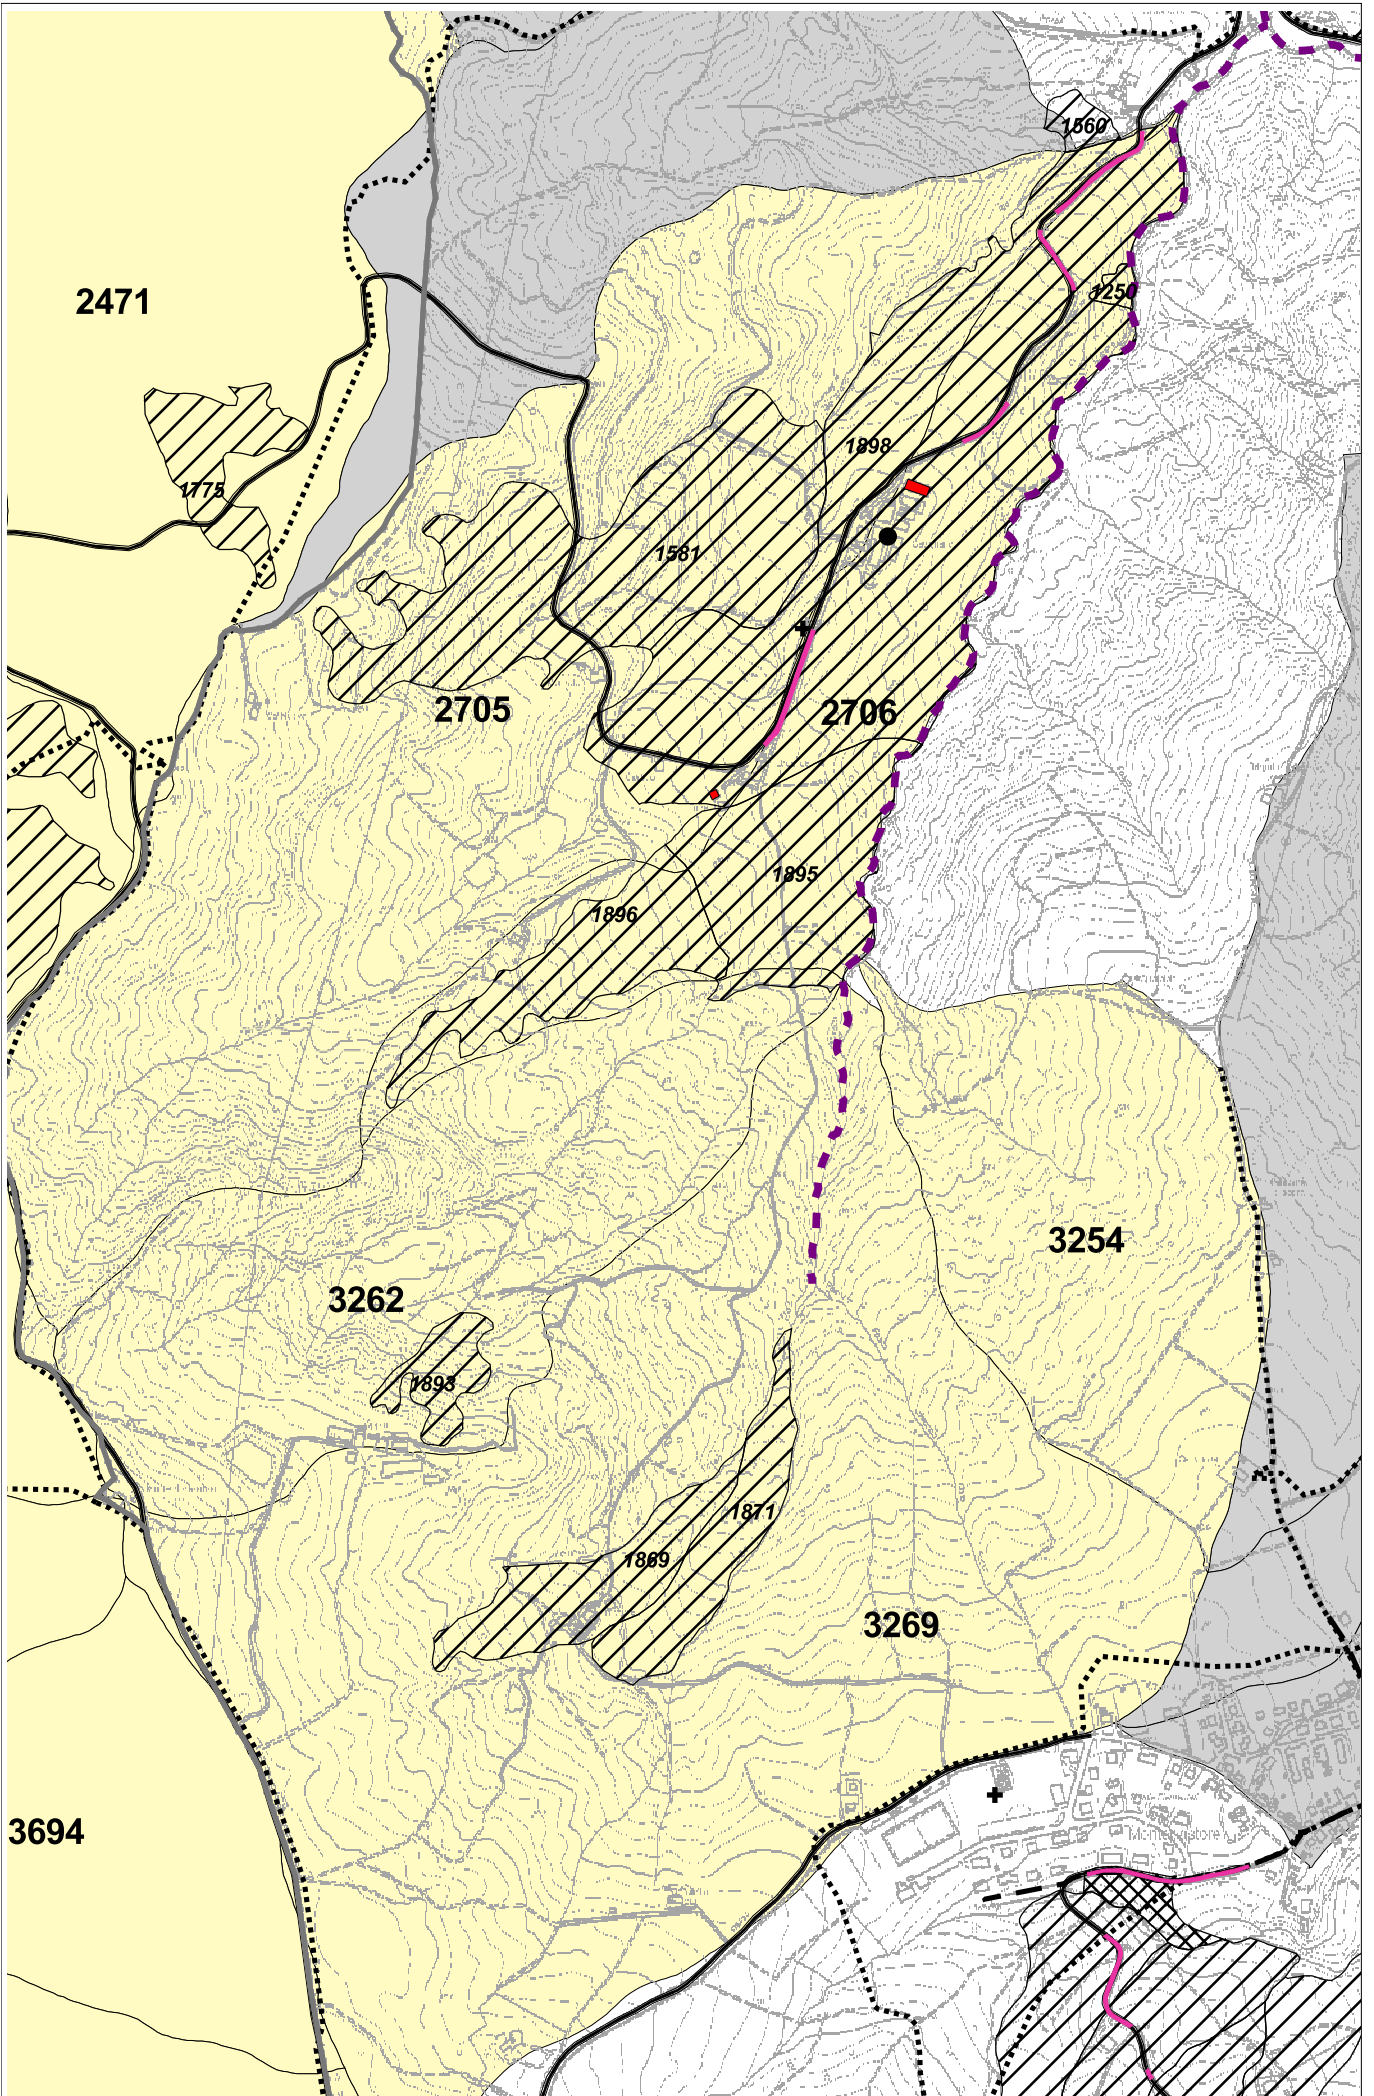
ID UIE:2599;2705:2706 Comune:Monte San Pietro
3262;3269

ID dissesto:	1250	1895
Tipo frana:	3	3
Stato di attività:	4	4
Erosione idrica:	EI	EI
Elementi a rischio:		
Danno atteso:		
Priorità di intervento:	1	1
Interventi:	MT VS RI	MT VS RI

ID dissesto:	1896	1893
Tipo frana:	3	3
Stato di attività:	4	4
Erosione idrica:	EI	
Elementi a rischio:		
Danno atteso:		
Priorità di intervento:	1	
Interventi:	MT VS RI	MT VS RI

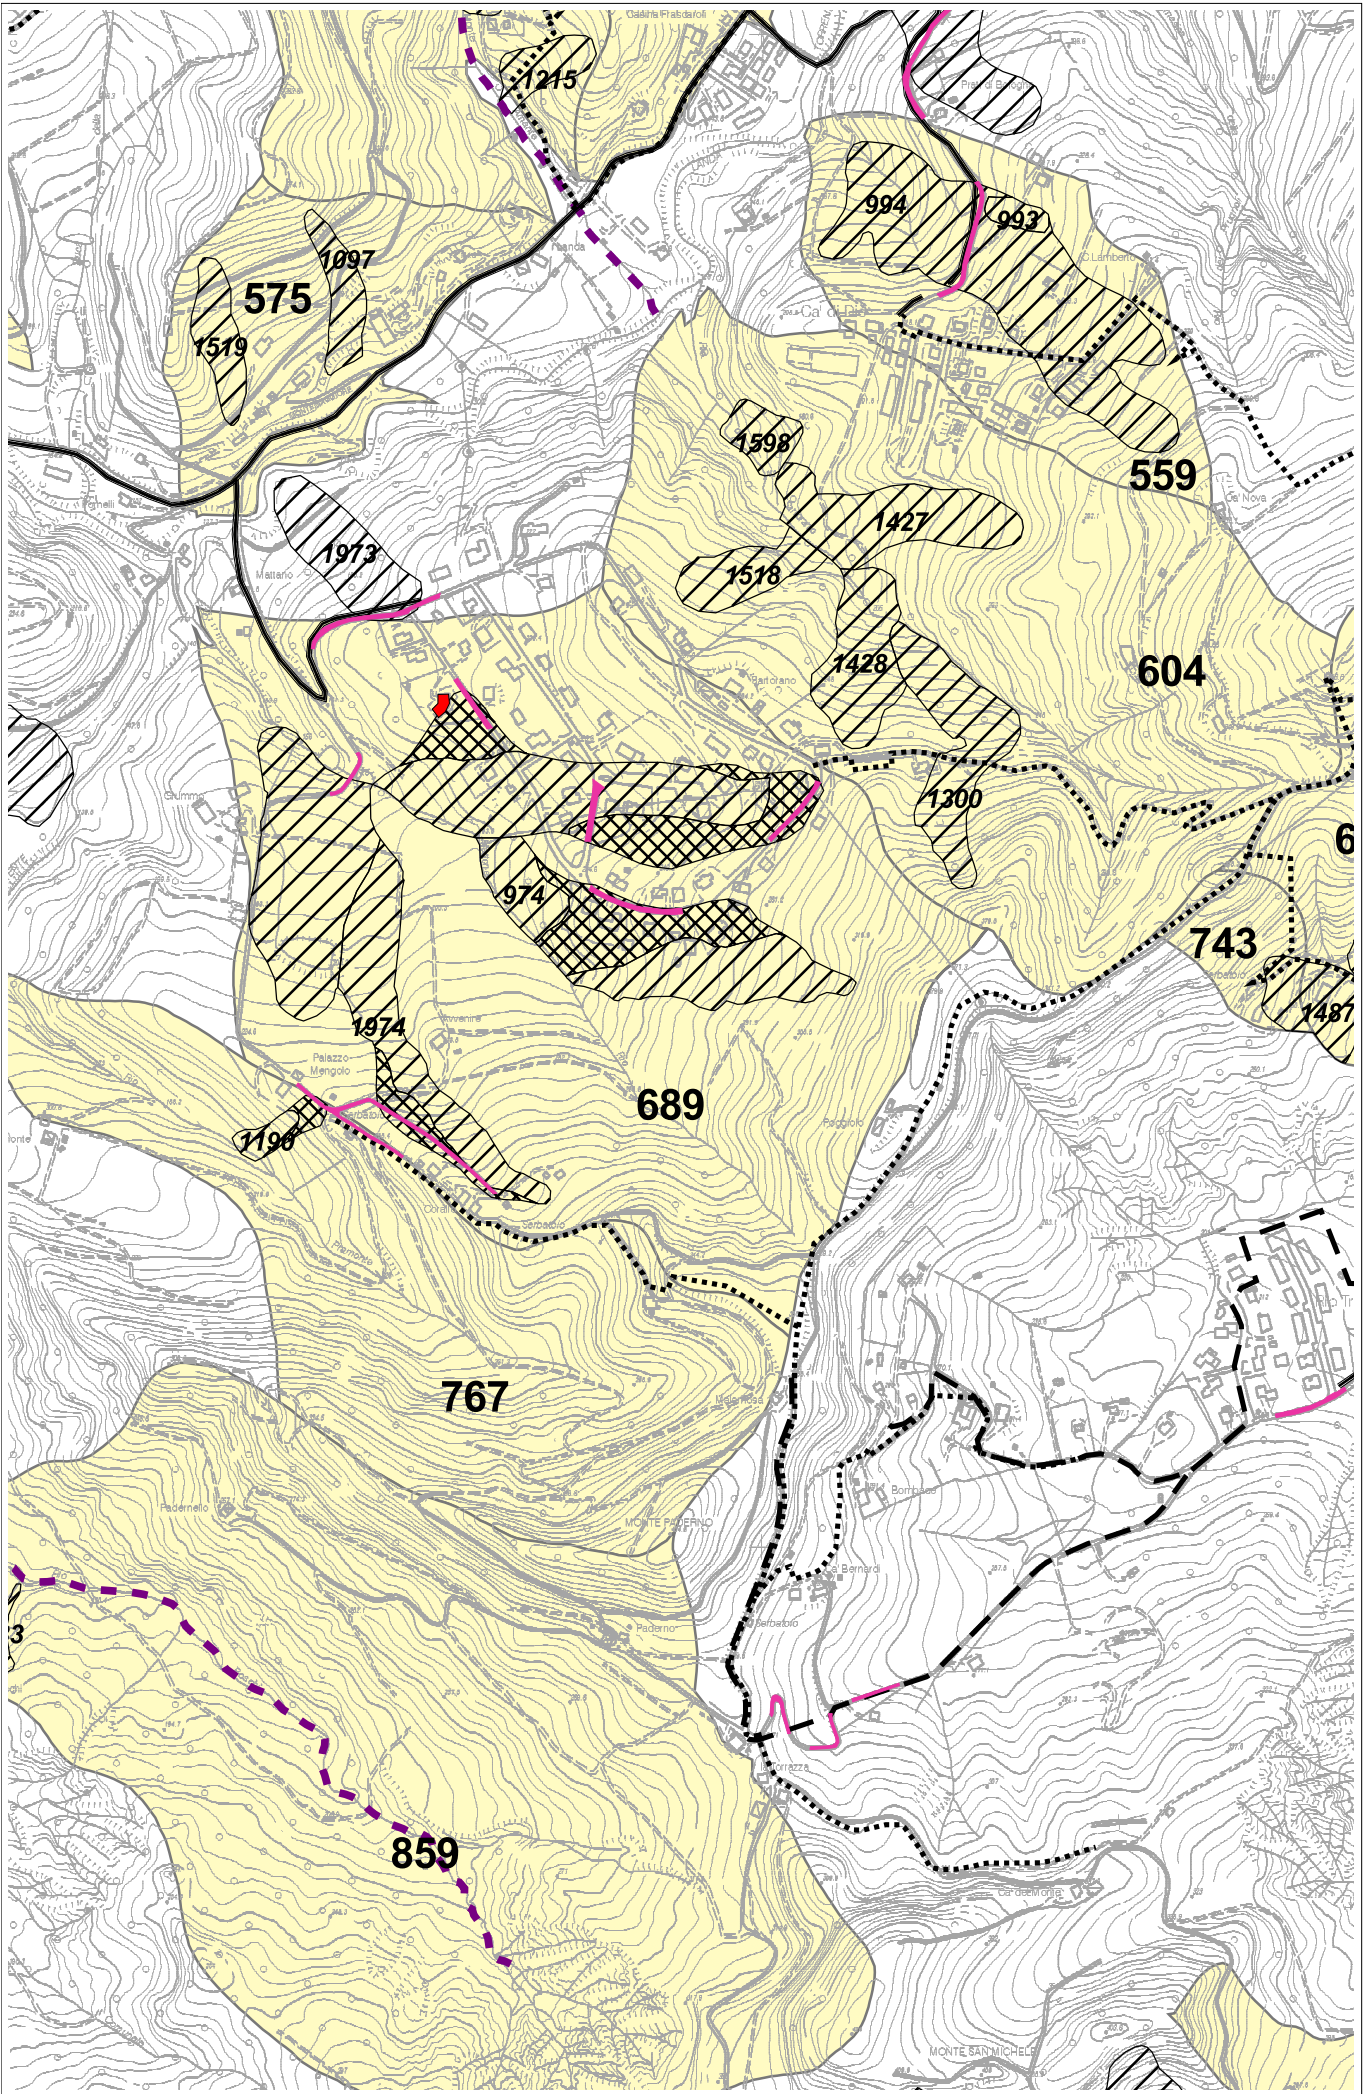
ID UIE:859;767;689

ID dissesto:	1598
Tipo frana:	3
Stato di attività:	4
Erosione idrica:	
Elementi a rischio:	
Danno atteso:	
Priorità di intervento:	1
Interventi:	VS MT RI

ID dissesto:	993	994
Tipo frana:	3	3
Stato di attività:	4	4
Erosione idrica:		
Elementi a rischio:		AD SS
Danno atteso:		DL = 141 m
Priorità di intervento:	1	2
Interventi:	VS MT RI	VS MT RI VR I MS

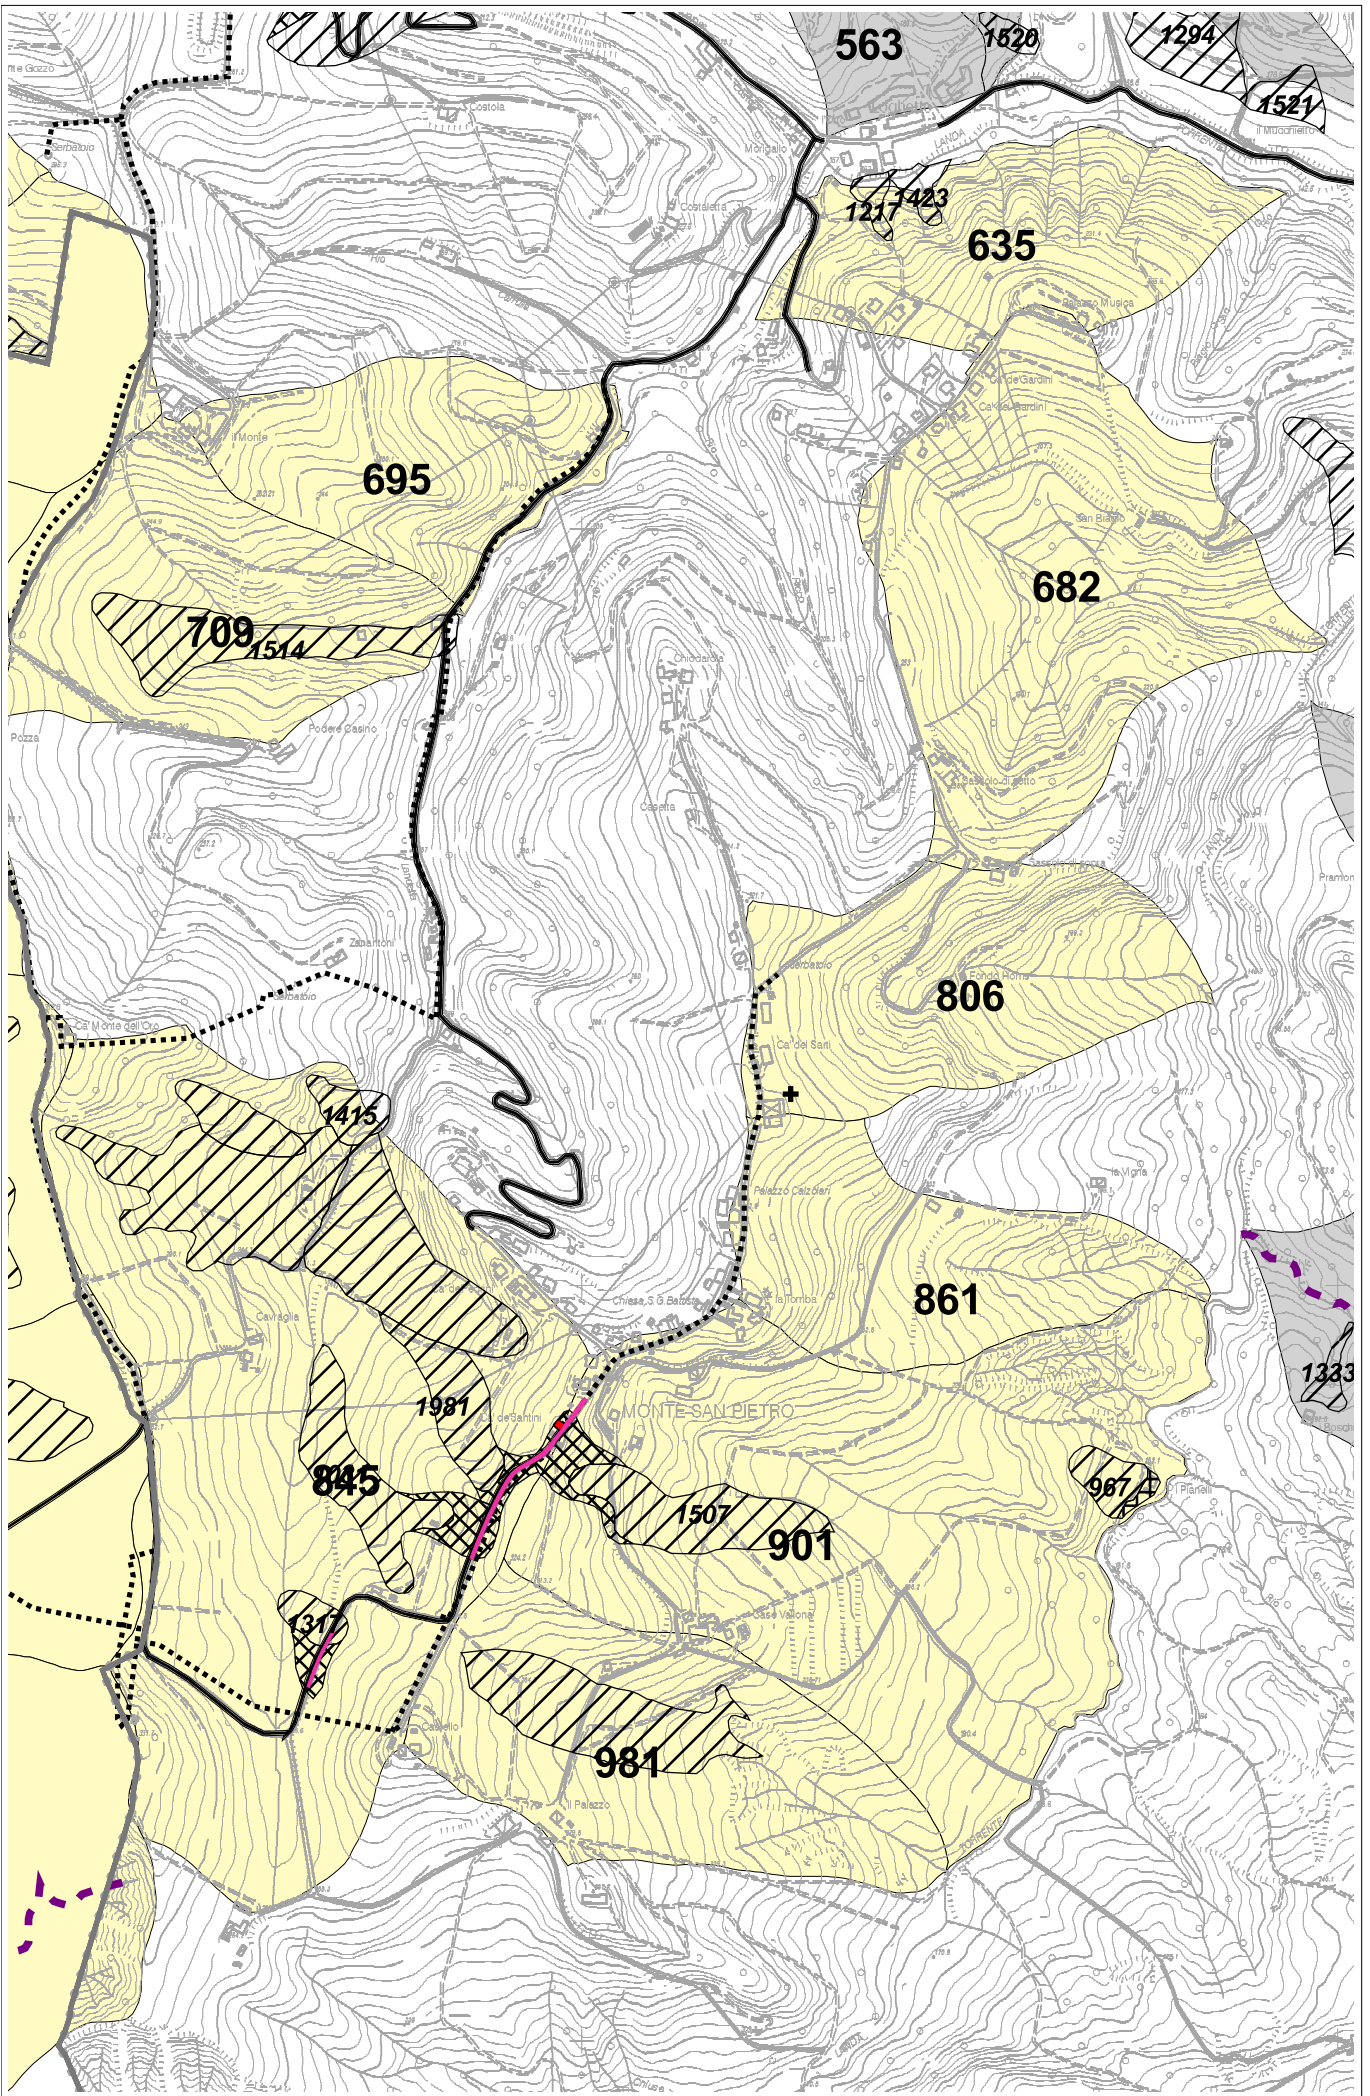
ID UIE:709-845

ID dissesto:	1207							1317							
Tipo frana:	3							3							
Stato di attività:	4							4							
Erosione idrica:															
Elementi a rischio:								SS							
Danno atteso:								DL	=	98	m				
Priorità di intervento:	1							1							
Interventi:	VS	MT	RI					VS	MT	RI	VR

ID dissesto:	1981							1415							
Tipo frana:	3							3							
Stato di attività:	4							4							
Erosione idrica:															
Elementi a rischio:	SS	AD													
Danno atteso:	DL	=	58	m											
Priorità di intervento:	1														
Interventi:	VS	MT	RI	VR				VS	MT	RI

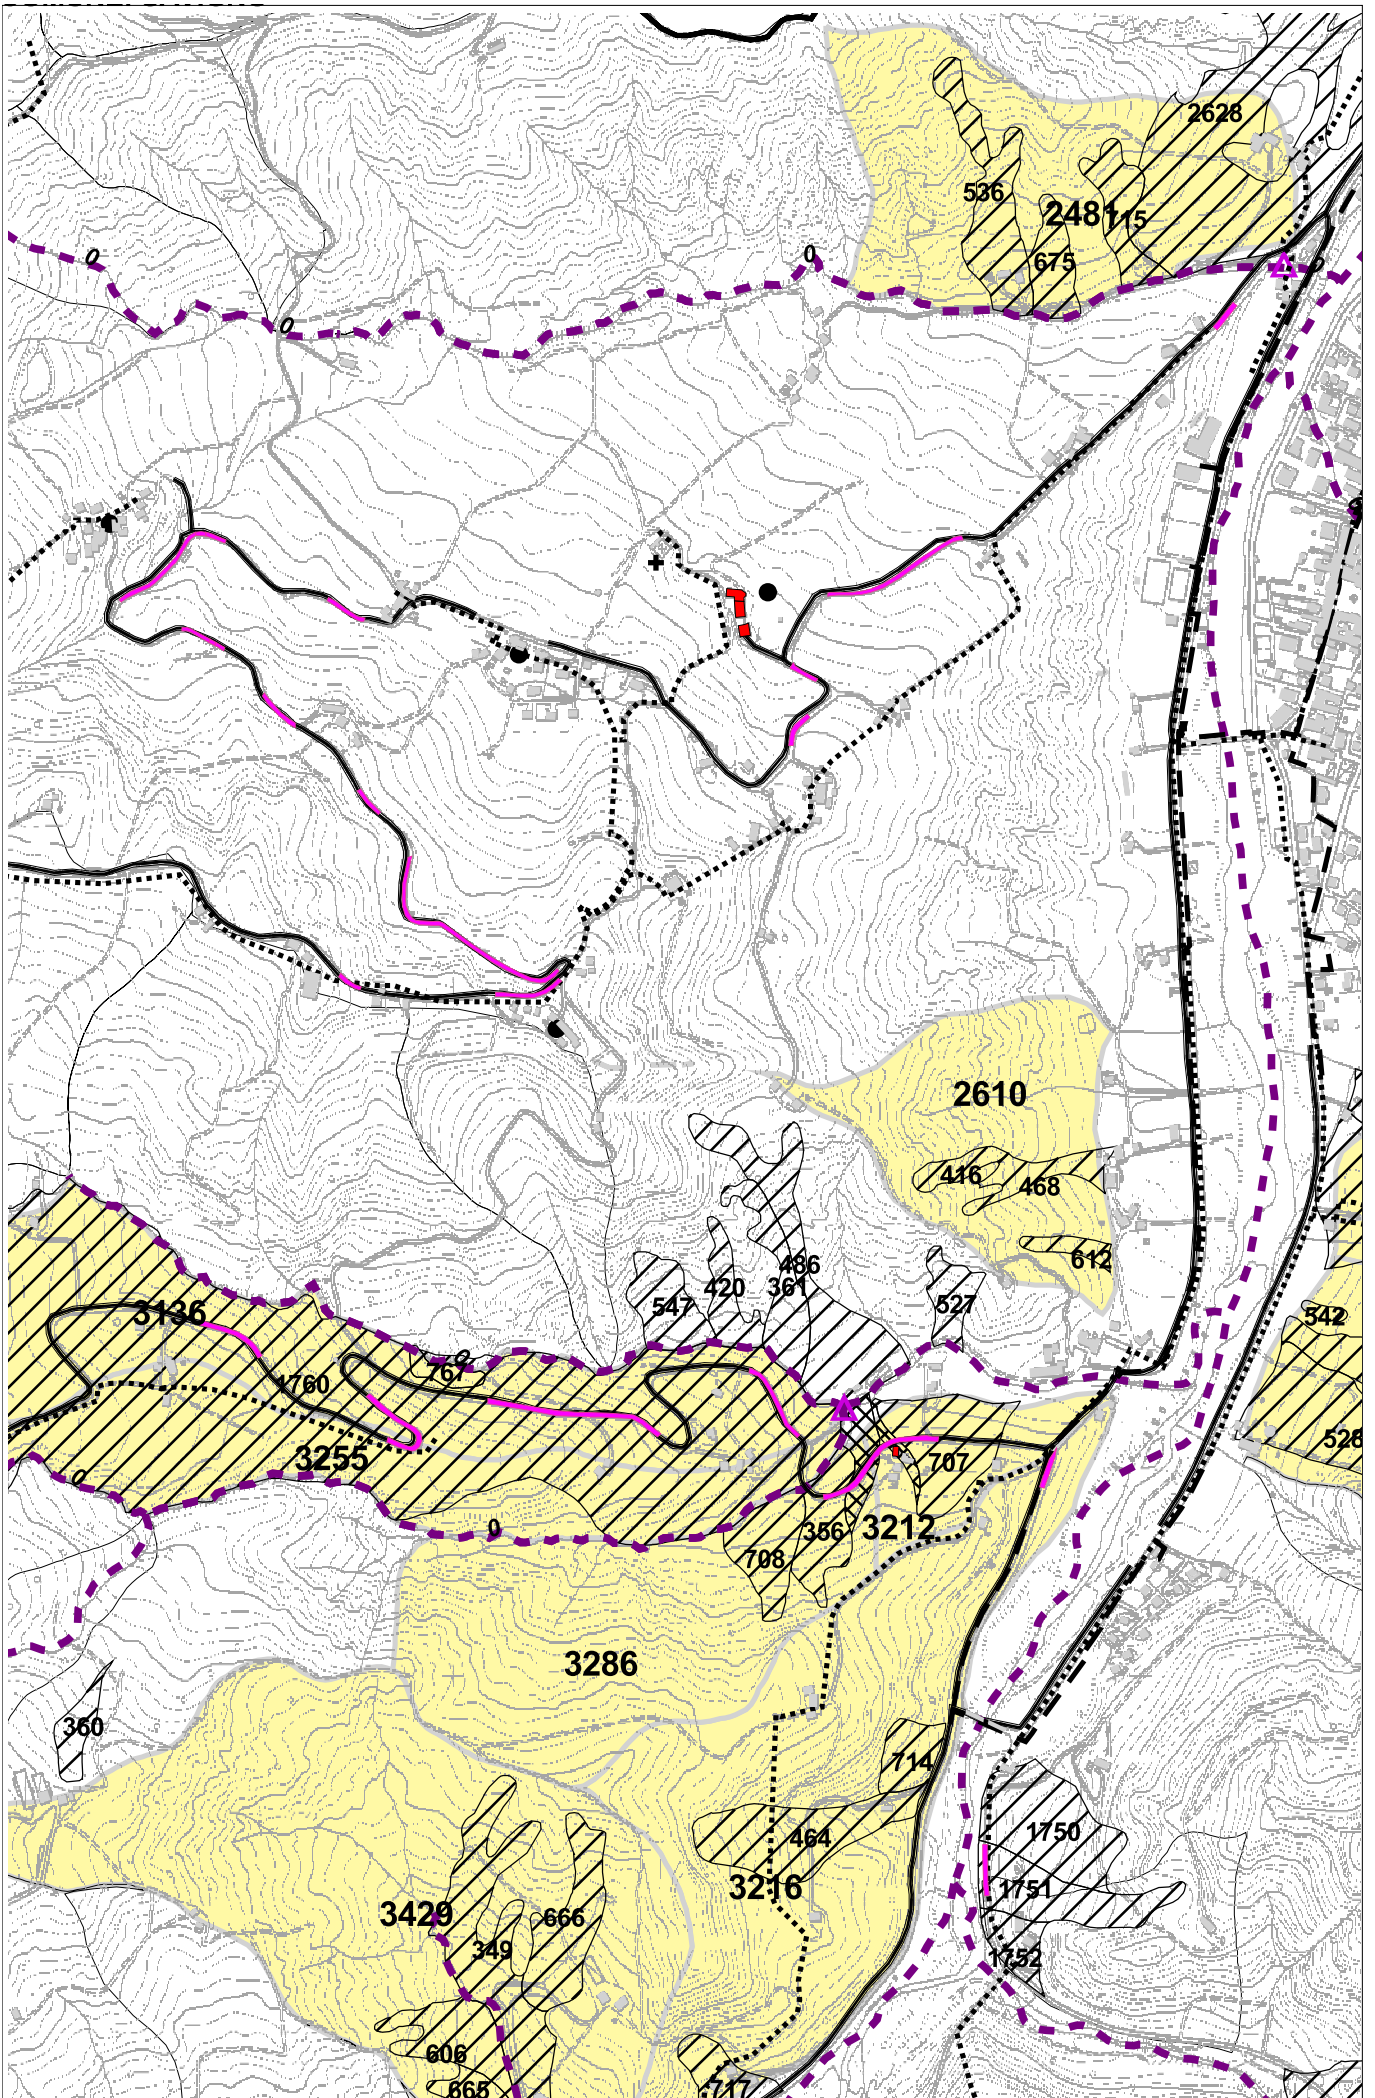
ID UIE:3216;3429

ID dissesto:	606														
Tipo frana:	3														
Stato di attività:	4														
Erosione idrica:	EI														
Elementi a rischio:															
Danno atteso:															
Priorità di intervento:	1														
Interventi:	MT	VS	RI

ID dissesto:	665							666							
Tipo frana:	3							4							
Stato di attività:	4							4							
Erosione idrica:	EI							EI							
Elementi a rischio:															
Danno atteso:															
Priorità di intervento:	1							1							
Interventi:	MT	VS	RI					MT	VS	RI
