ASSOCIAZIONE INTERCOMUNALE AREA BAZZANESE
Comuni di Bazzano, Castello di Serravalle, Crespellano, Monte
San Pietro, Monteveglio, Savigno, Zola Predosa
Provincia di Bologna

**PIANO STRUTTURALE DEI COMUNI
DELL'AREA BAZZANESE
QUADRO CONOSCITIVO
SISTEMA NATURALE E AMBIENTALE
AB.B2.S01
SCHEDE PERICOLOSITÀ E RISCHIO FRANA**

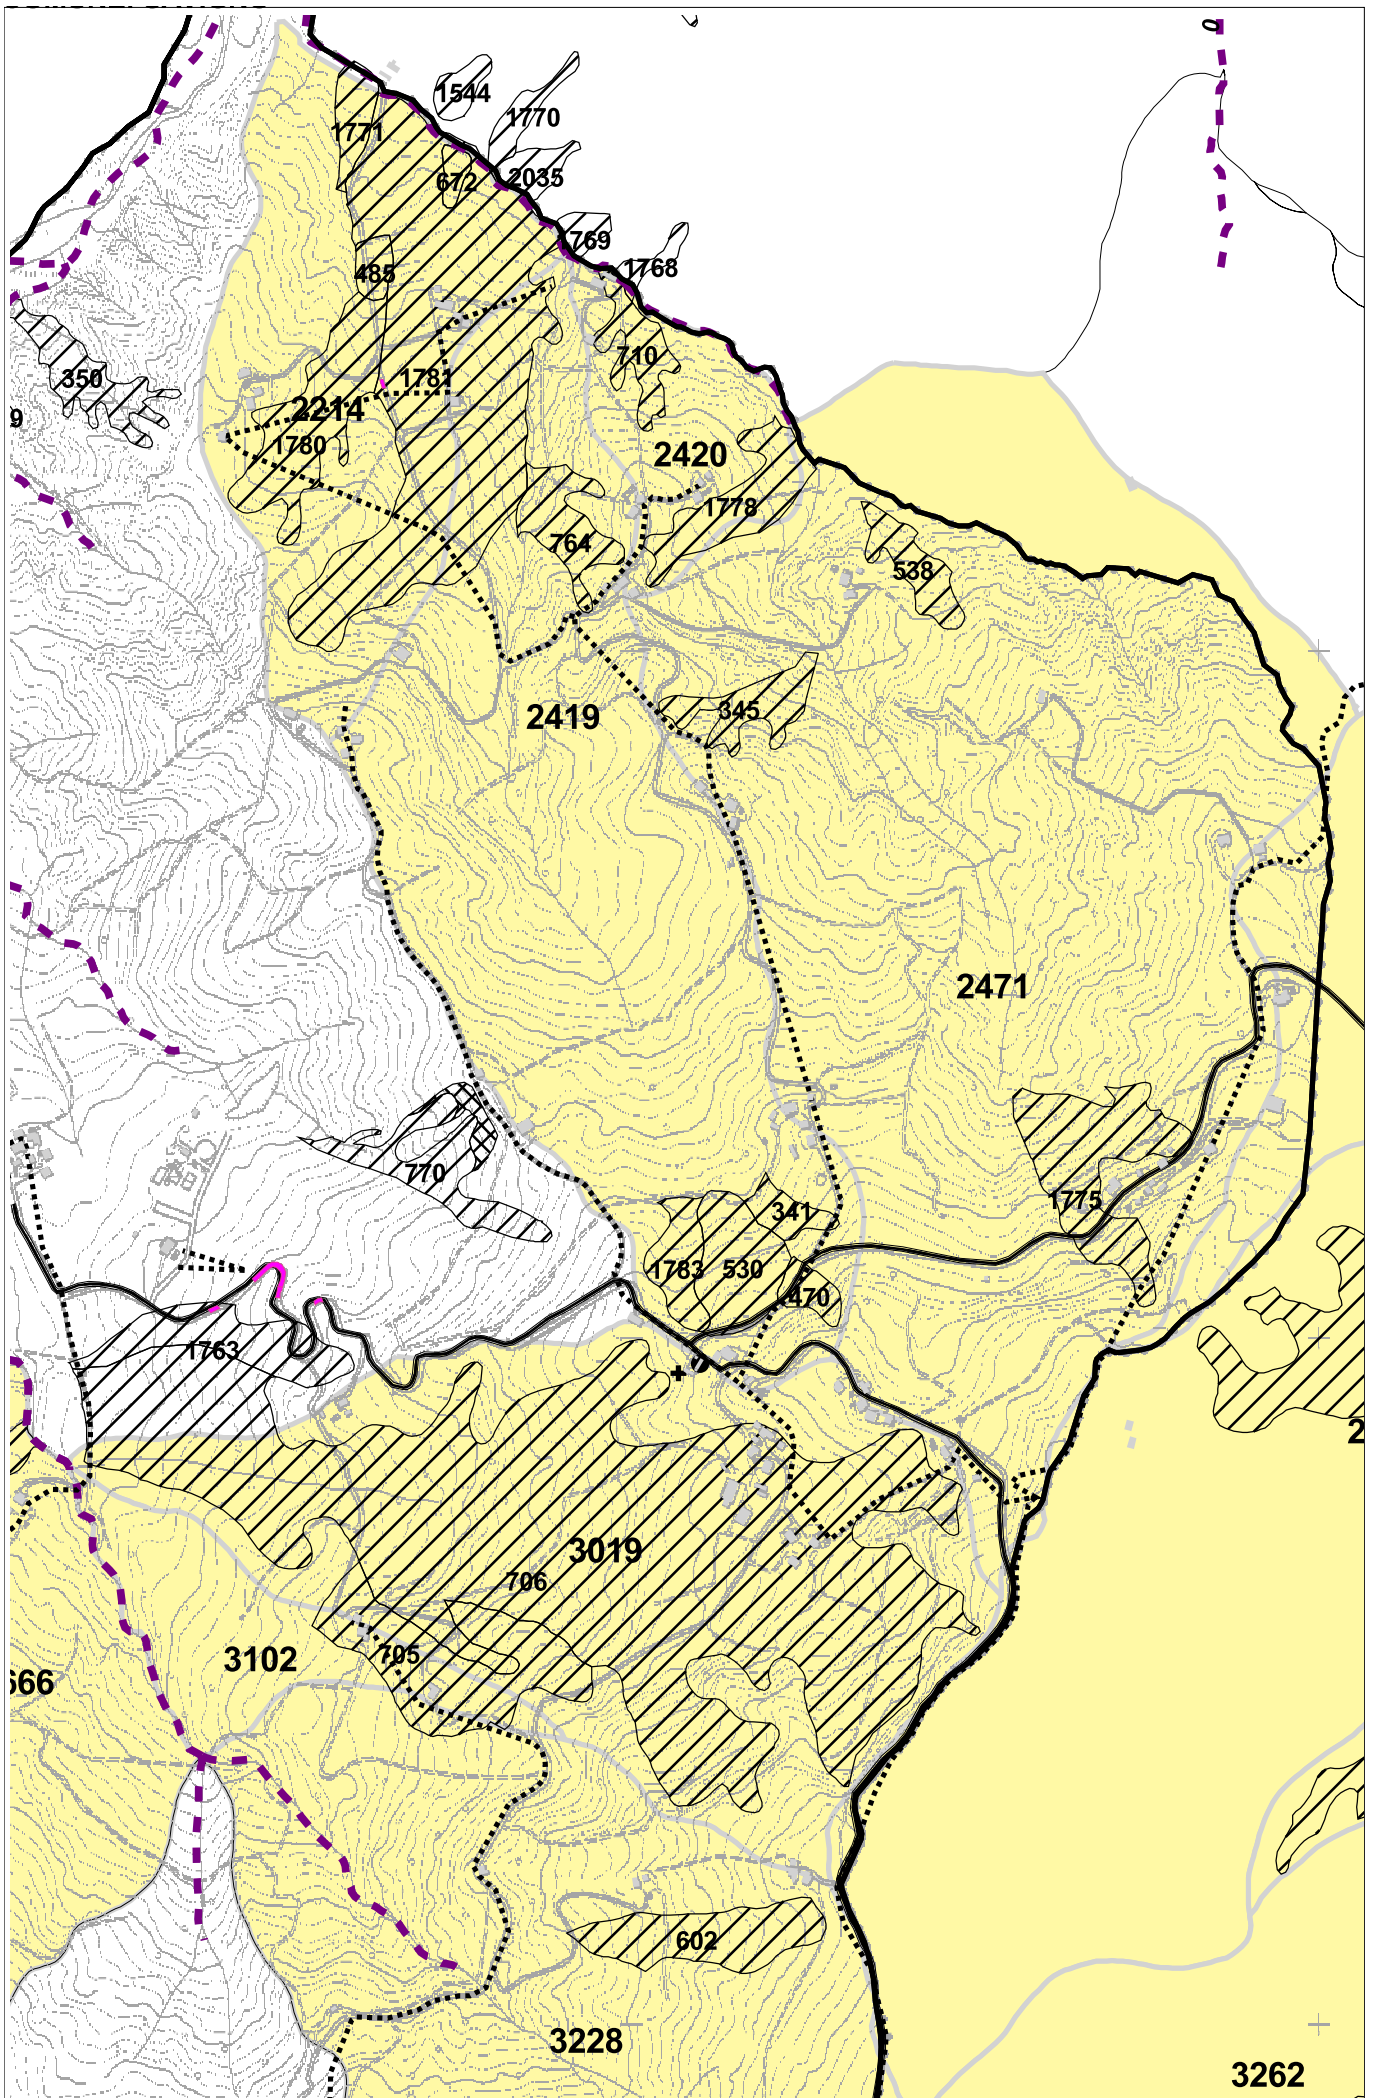
ID UIE:2214;2419

ID dissesto:	345														
Tipo frana:	3														
Stato di attività:	4														
Erosione idrica:															
Elementi a rischio:	AD														
Danno atteso:	DL =	110	m												
Priorità di intervento:	1														
Interventi:	MT	RI	VS	VR

ID dissesto:	538							1175								
Tipo frana:	3							3								
Stato di attività:	4							4								
Erosione idrica:																
Elementi a rischio:								SS	AD							
Danno atteso:								DL =	231	m						
Priorità di intervento:	1								1							
Interventi:	MT	RI	VS					MT	RI	VS	VR

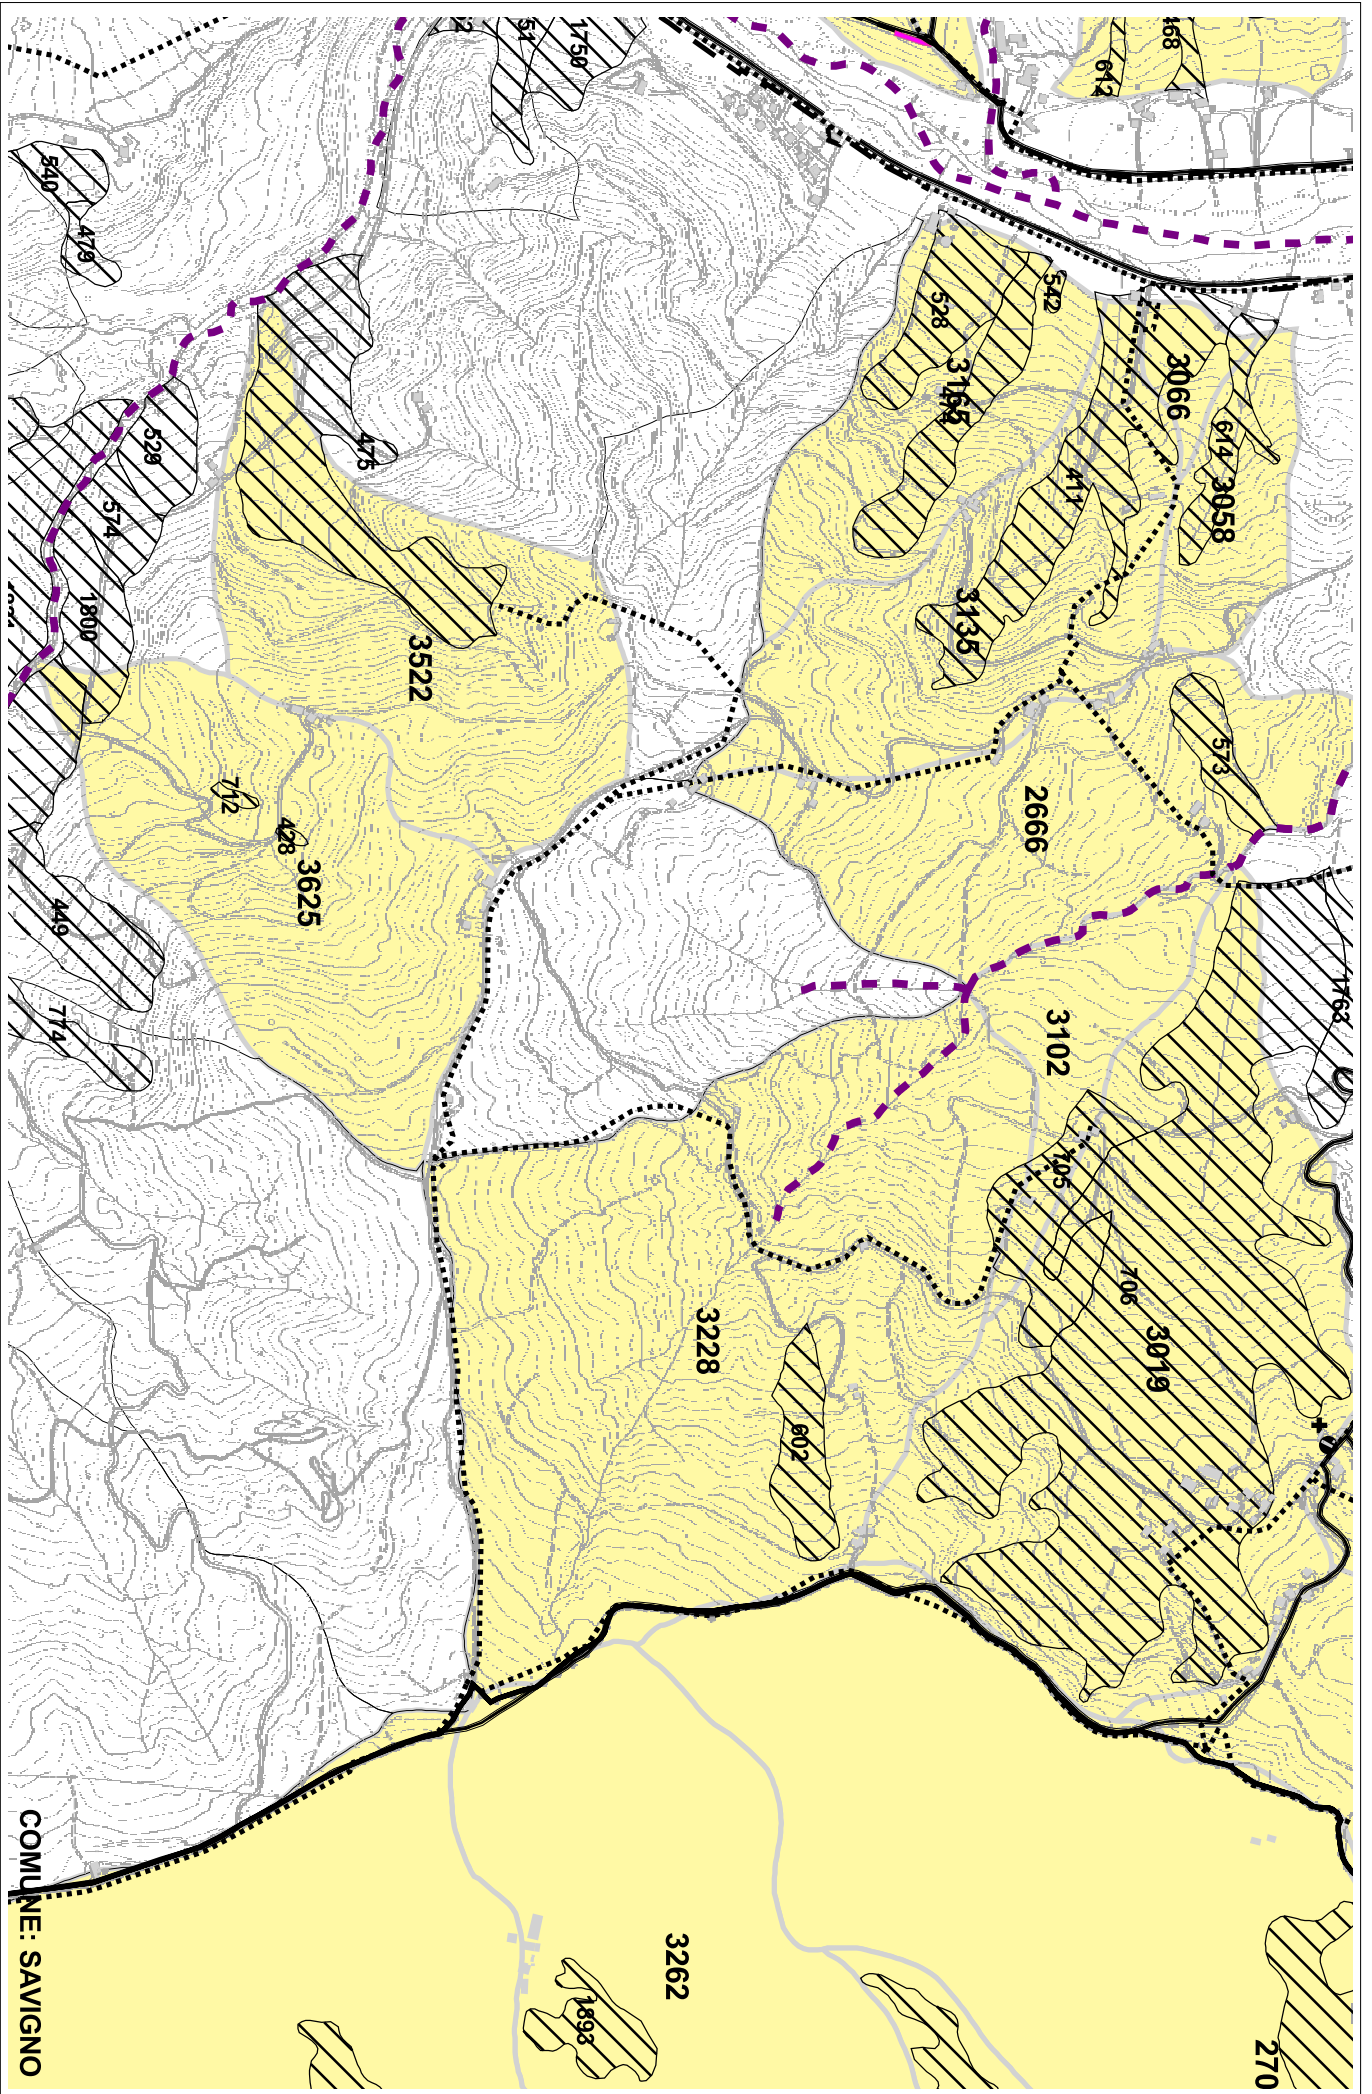
ID UIE:3058;3066/3135 Comune:Savigno

ID dissesto:	542						475						
Tipo frana:	3						3						
Stato di attività:	4						4						
Erosione idrica:													
Elementi a rischio:													
Danno atteso:													
Priorità di intervento:	1						1						
Interventi:	MT	RI	VS				MT	RI	VS

ID dissesto:	428						712						
Tipo frana:	3						3						
Stato di attività:	4						4						
Erosione idrica:													
Elementi a rischio:													
Danno atteso:													
Priorità di intervento:	1						1						
Interventi:	MT	RI	VS				MT	RI	VS

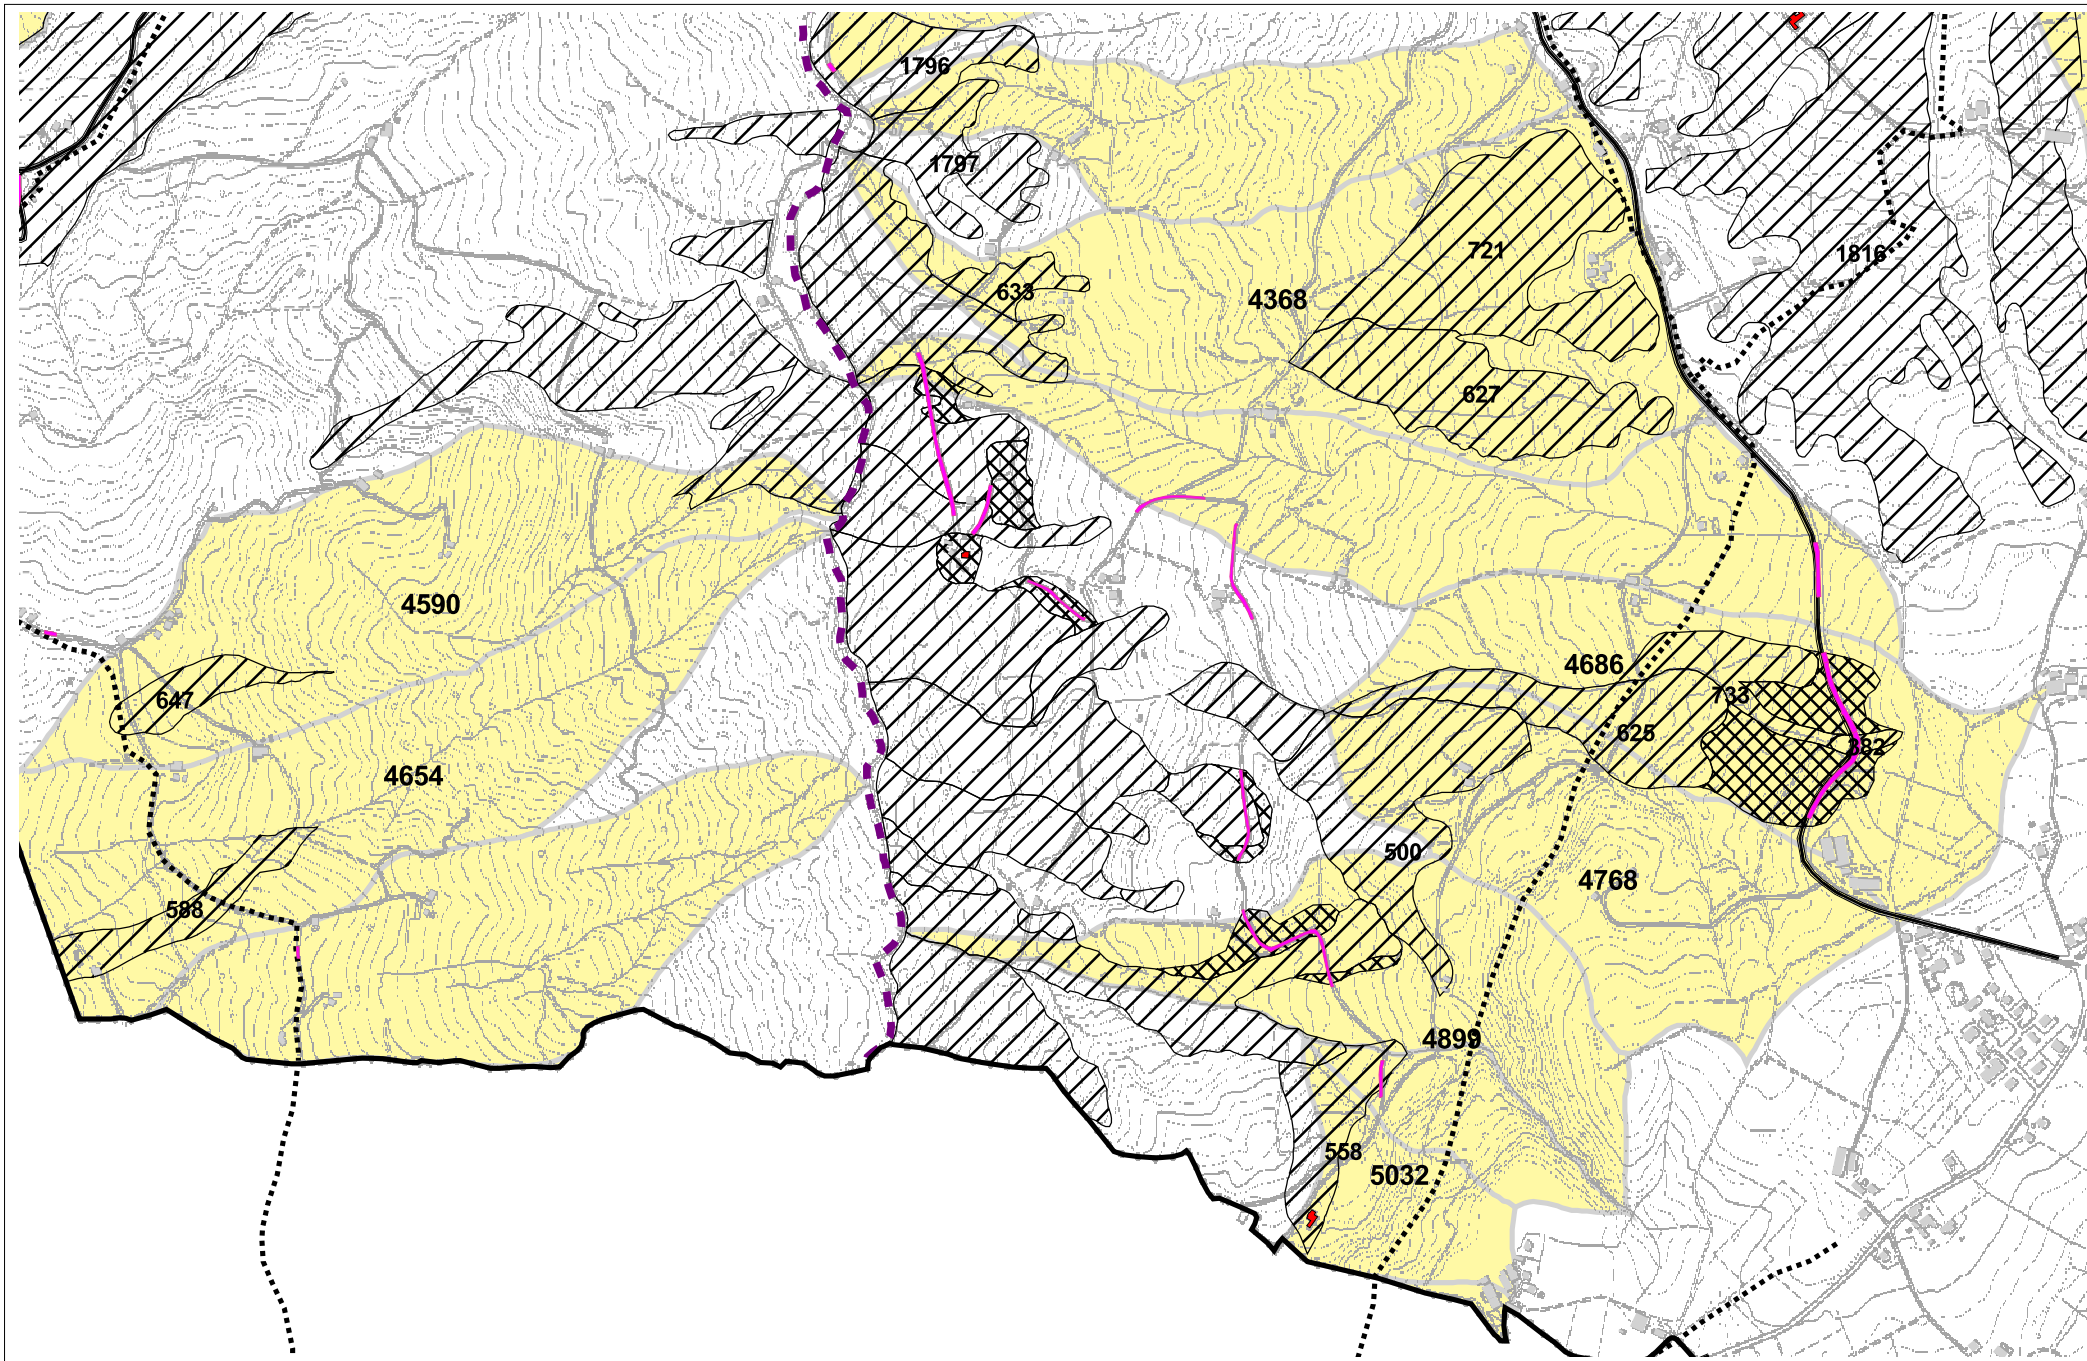
ID UIE:4590;4654;4368 Comune :Savigno

ID dissesto:	721														
Tipo frana:	3														
Stato di attività:	4														
Erosione idrica:															
Elementi a rischio:	AD SS														
Danno atteso:	DL = 365 m														
Priorità di intervento:	2														
Interventi:	VS MT RI VR I

ID dissesto:	633														
Tipo frana:	4														
Stato di attività:	4														
Erosione idrica:															
Elementi a rischio:															
Danno atteso:															
Priorità di intervento:	1														
Interventi:	VS MT RI

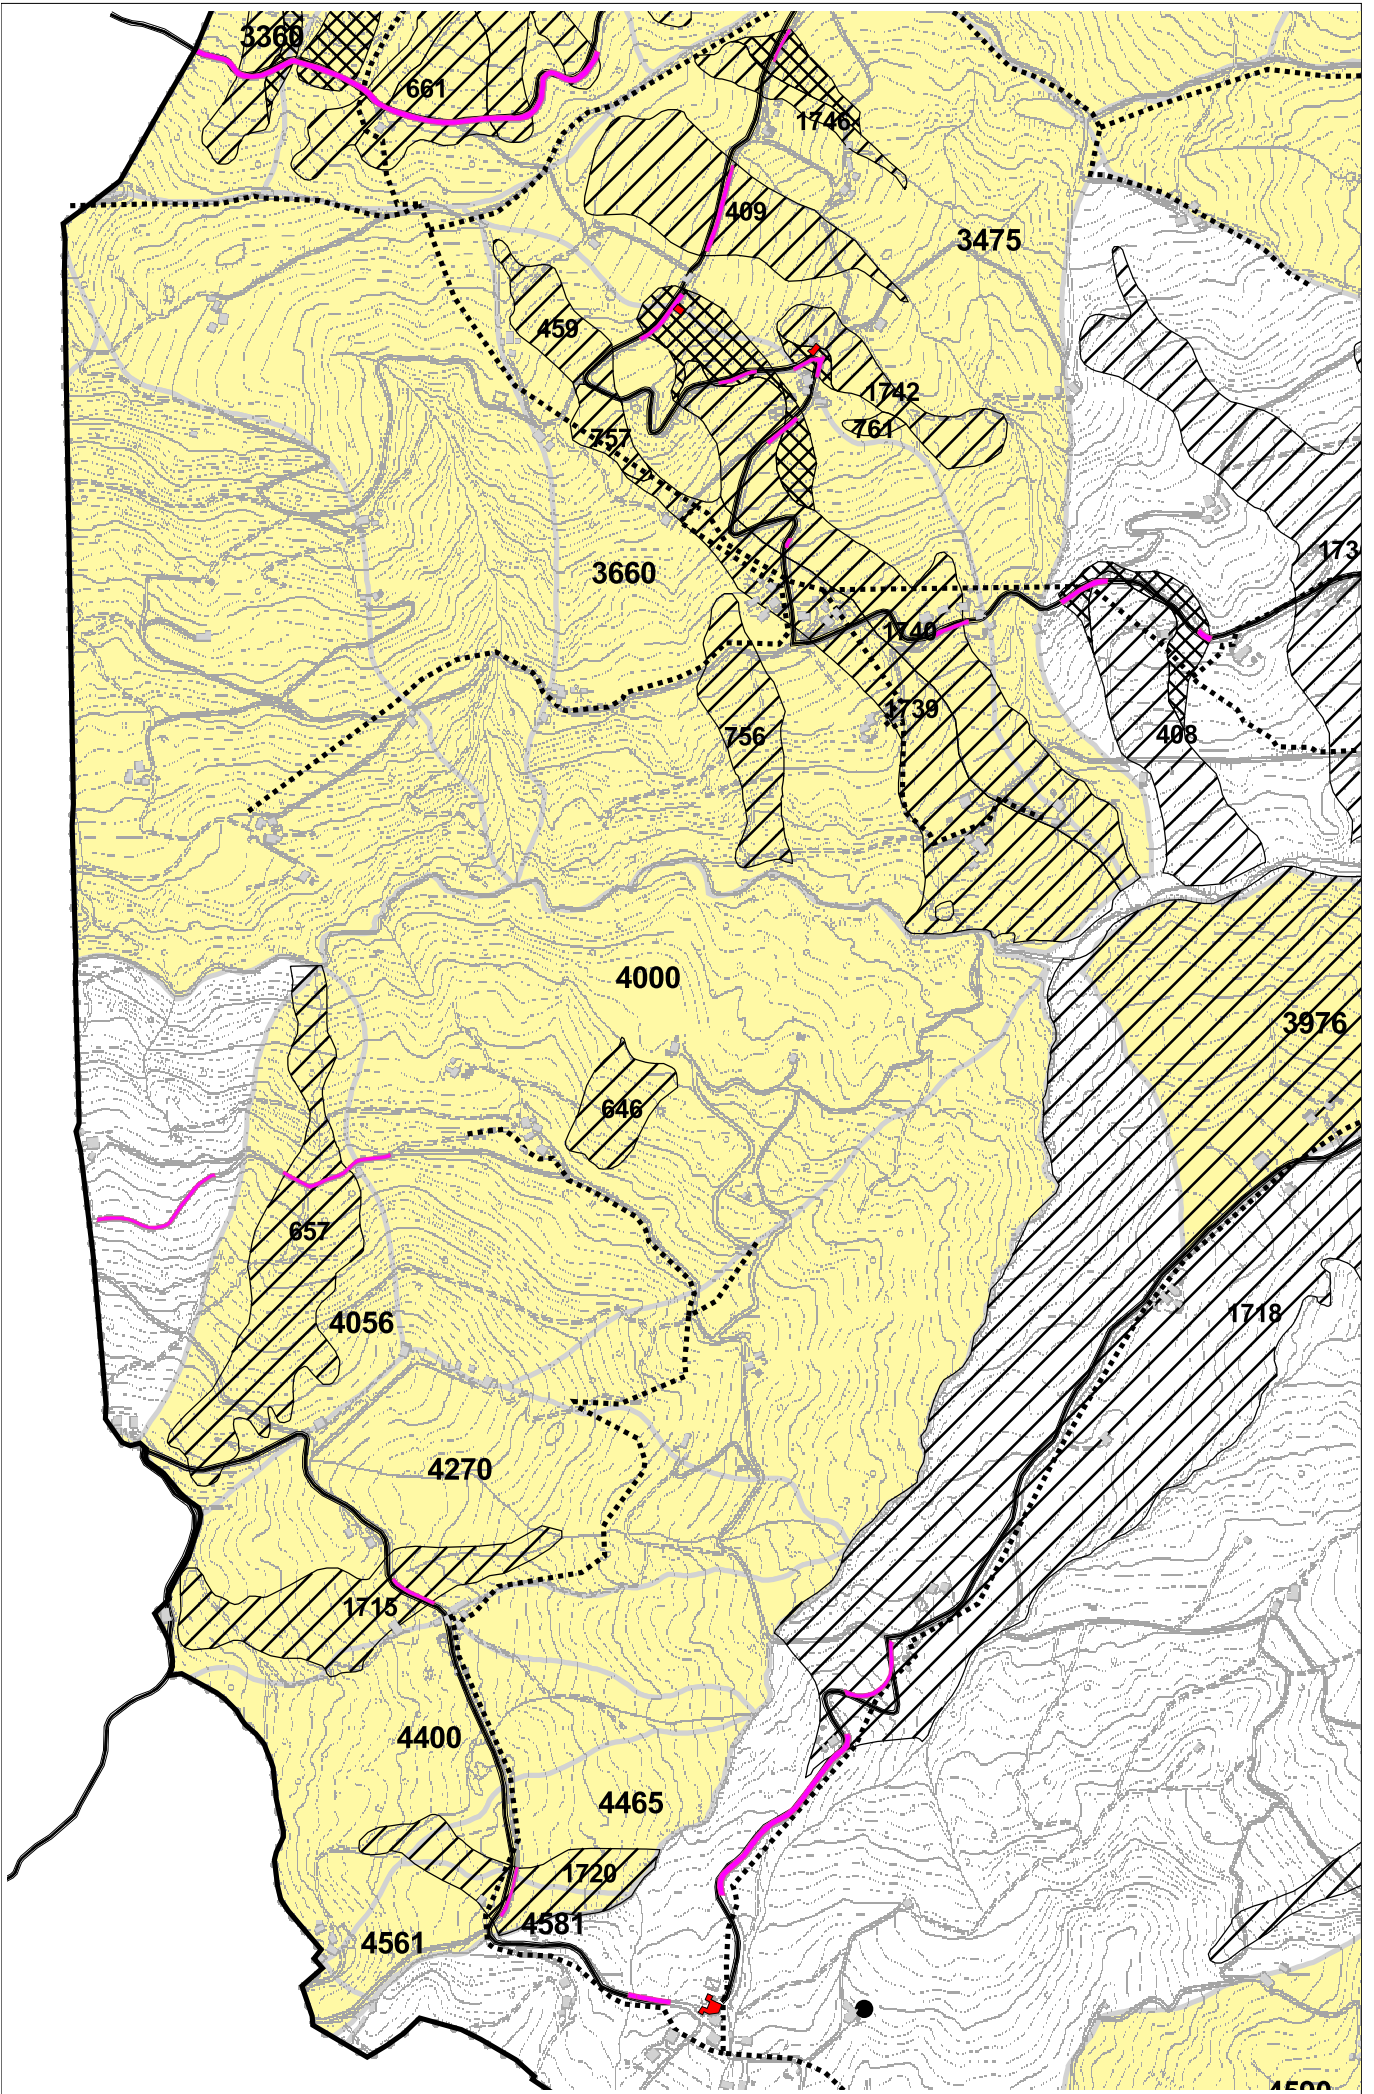
ID UIE:4561;4270;4056 Comune: Savigno

ID dissesto:	761														
Tipo frana:	3														
Stato di attività:	4														
Erosione idrica:															
Elementi a rischio:															
Danno atteso:															
Priorità di intervento:	1														
Interventi:		MT	VS	RI

ID dissesto:	1742							1746									
Tipo frana:	3								3								
Stato di attività:	4								4								
Erosione idrica:																	
Elementi a rischio:	SS							SS									
Danno atteso:	DL	=	81	m				DL	=	98	m						
Priorità di intervento:	2								2								
Interventi:	MT	VS	RI	VR	I			MT	VS	RI	VR	I

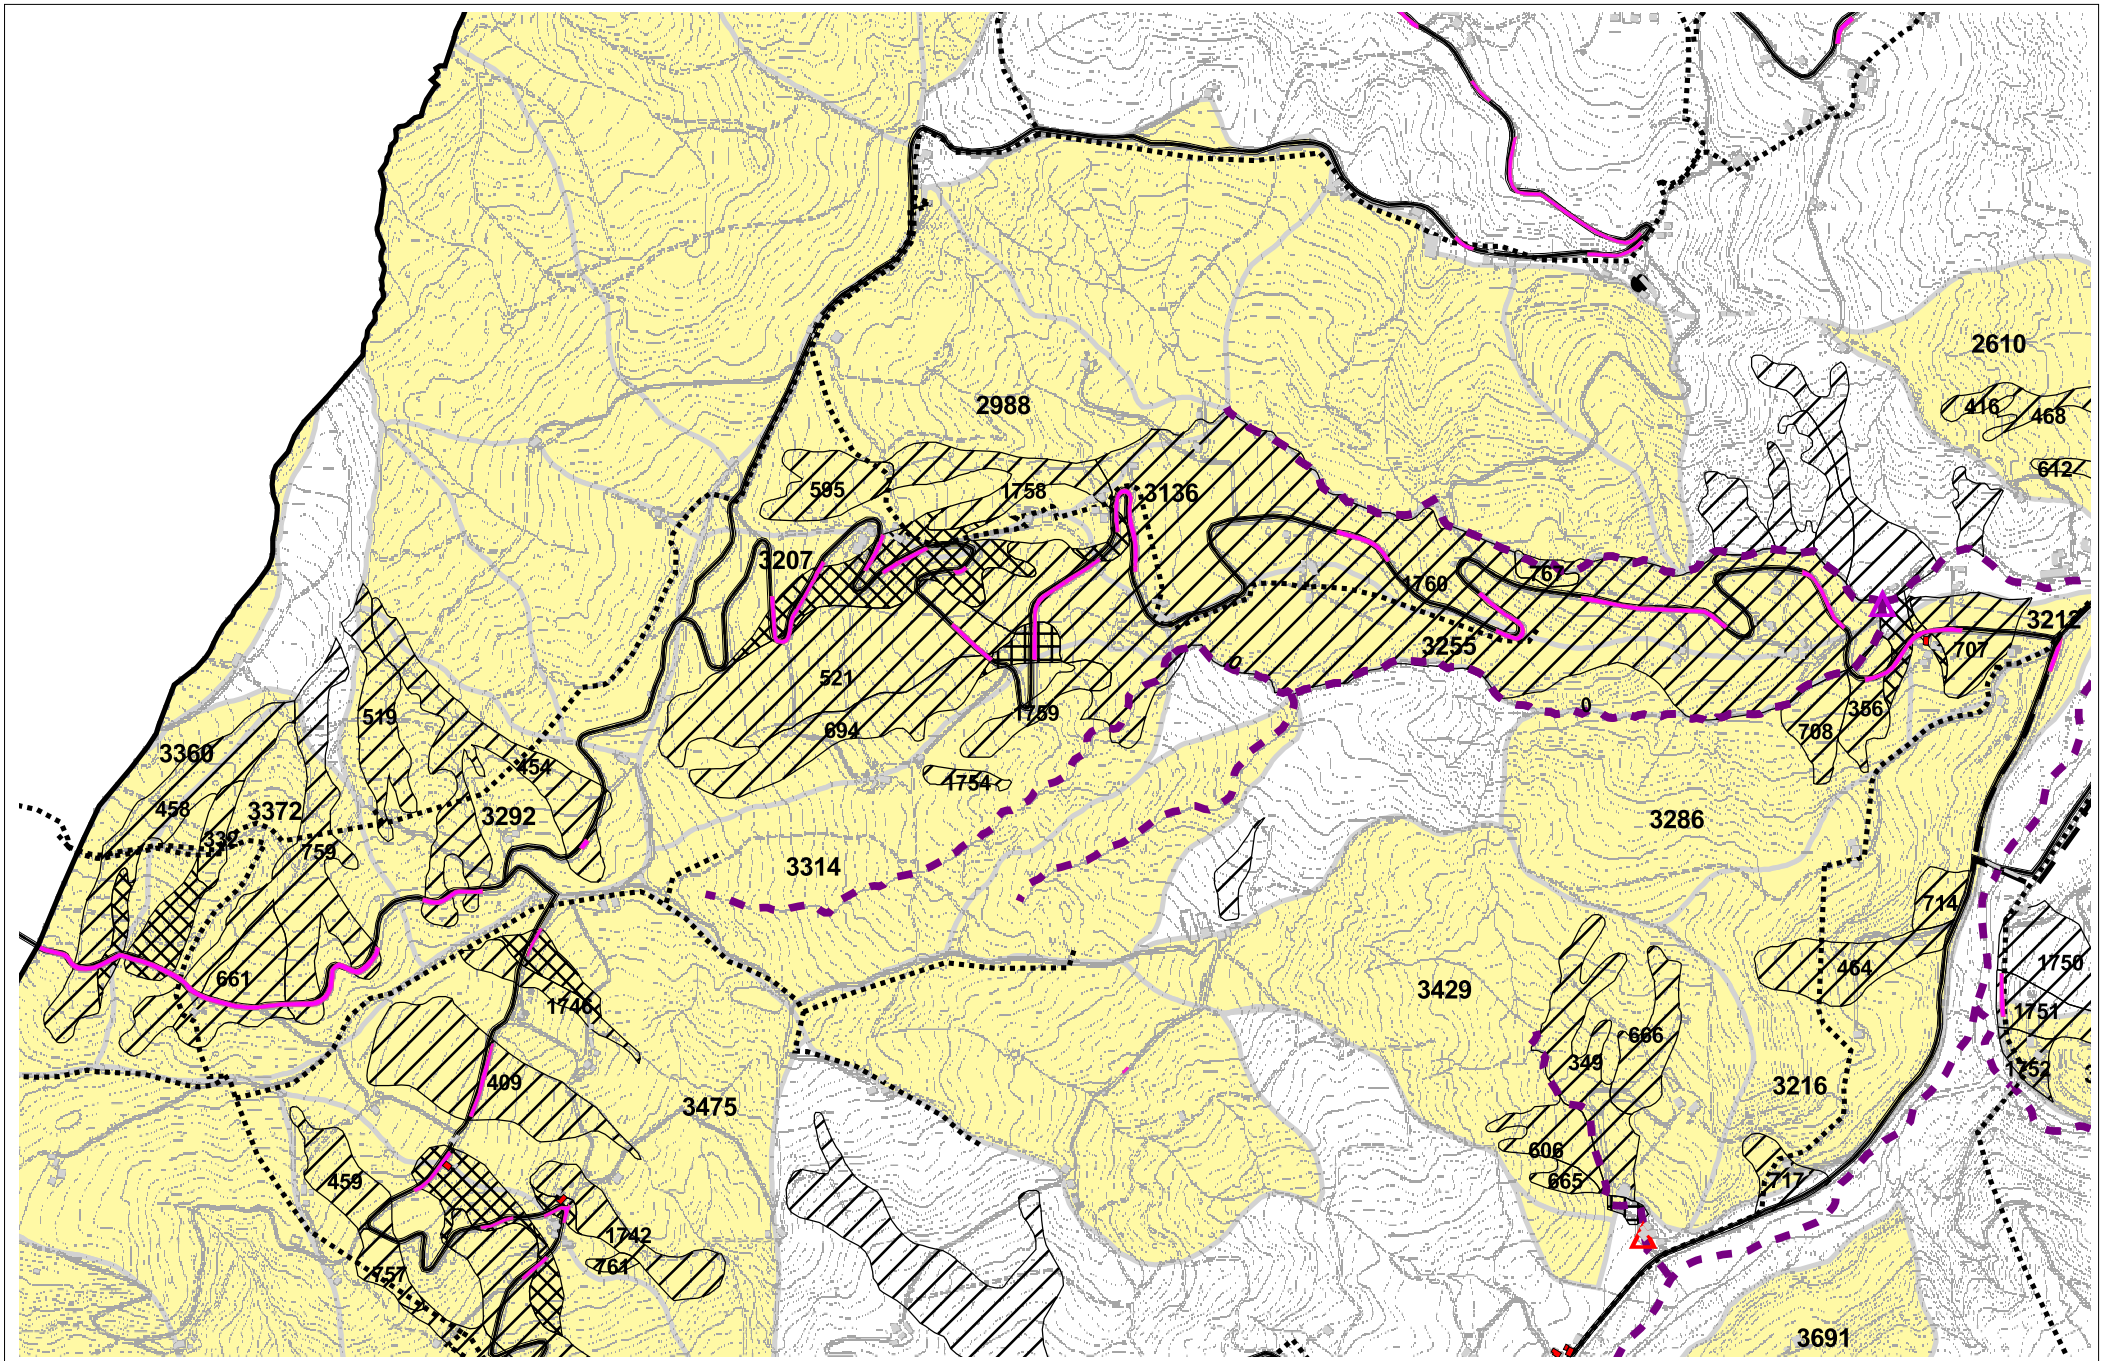
ID UIE:3314;3207;2988 Comune: Savigno
3255;3136

ID dissesto:	464														
Tipo frana:	3														
Stato di attività:	4														
Erosione idrica:															
Elementi a rischio:	AD														
Danno atteso:	DL = 108 m														
Priorità di intervento:	2														
Interventi:	MT	VS	RI	I	VI

ID dissesto:	714							717							
Tipo frana:	3							3							
Stato di attività:	4							4							
Erosione idrica:															
Elementi a rischio:	SS							SS							
Danno atteso:	DL = 96 m							DL = 140 m							
Priorità di intervento:	1														
Interventi:	MT	VS	RI	I	VI			MT	VS	RI	I	VI

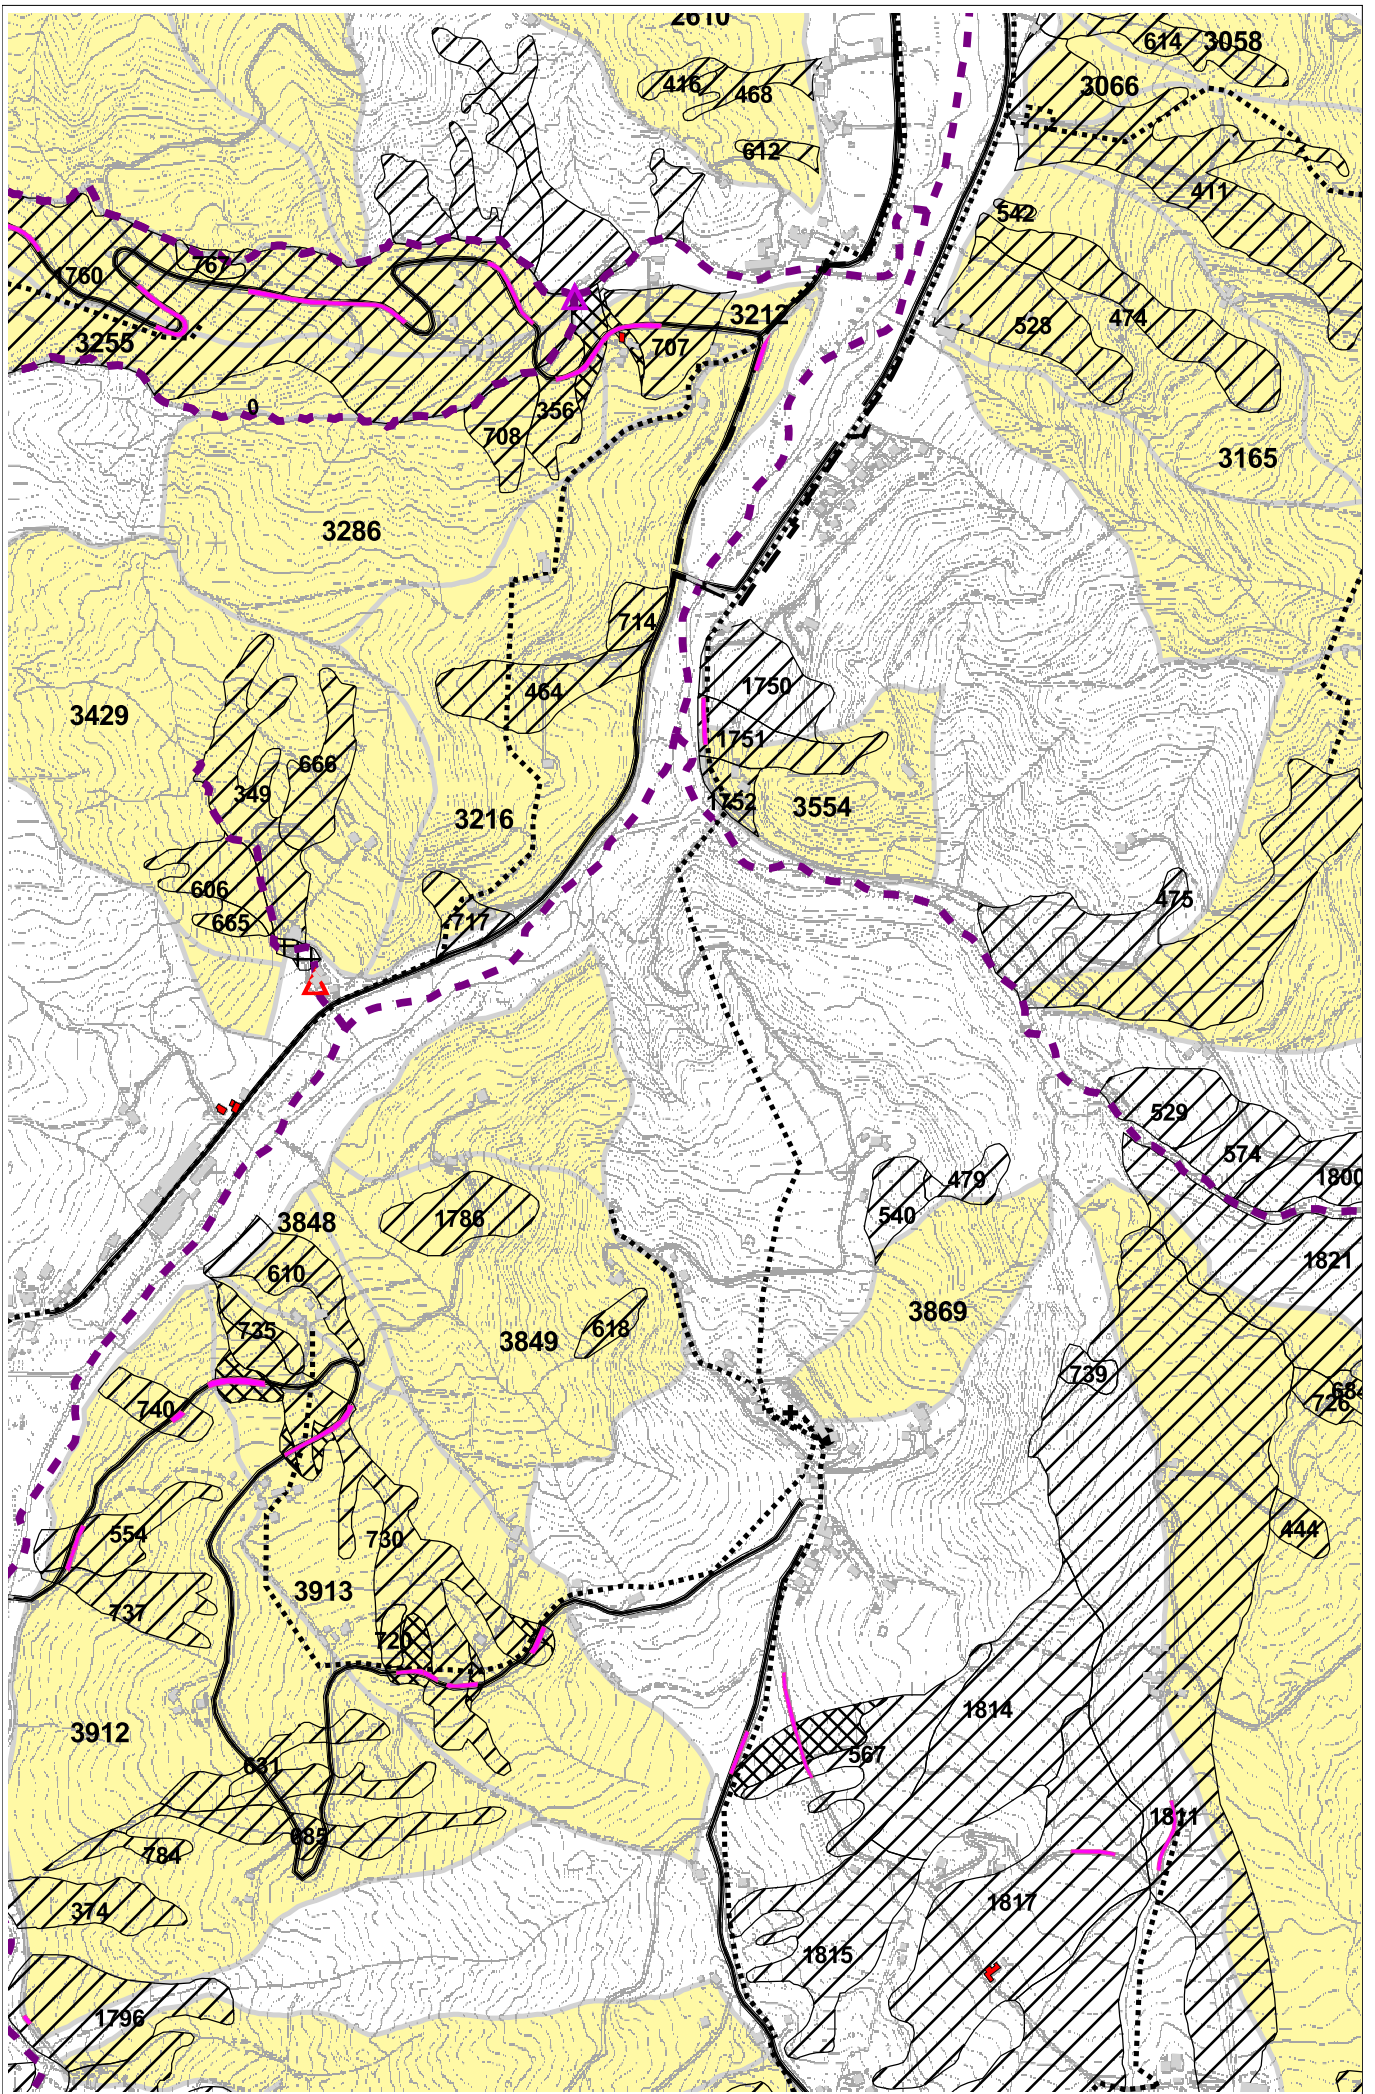
ID UIE:3554;3165;3135 Comune: Savigno
3058

ID dissesto:	411	614
Tipo frana:	3	4
Stato di attività:	4	4
Erosione idrica:		
Elementi a rischio:	SS AD	SS AD GS
Danno atteso:	DL = 230 m	DL = 64 m
Priorità di intervento:	2	2
Interventi:	MT VS RI I VR	MT VS RI I VR

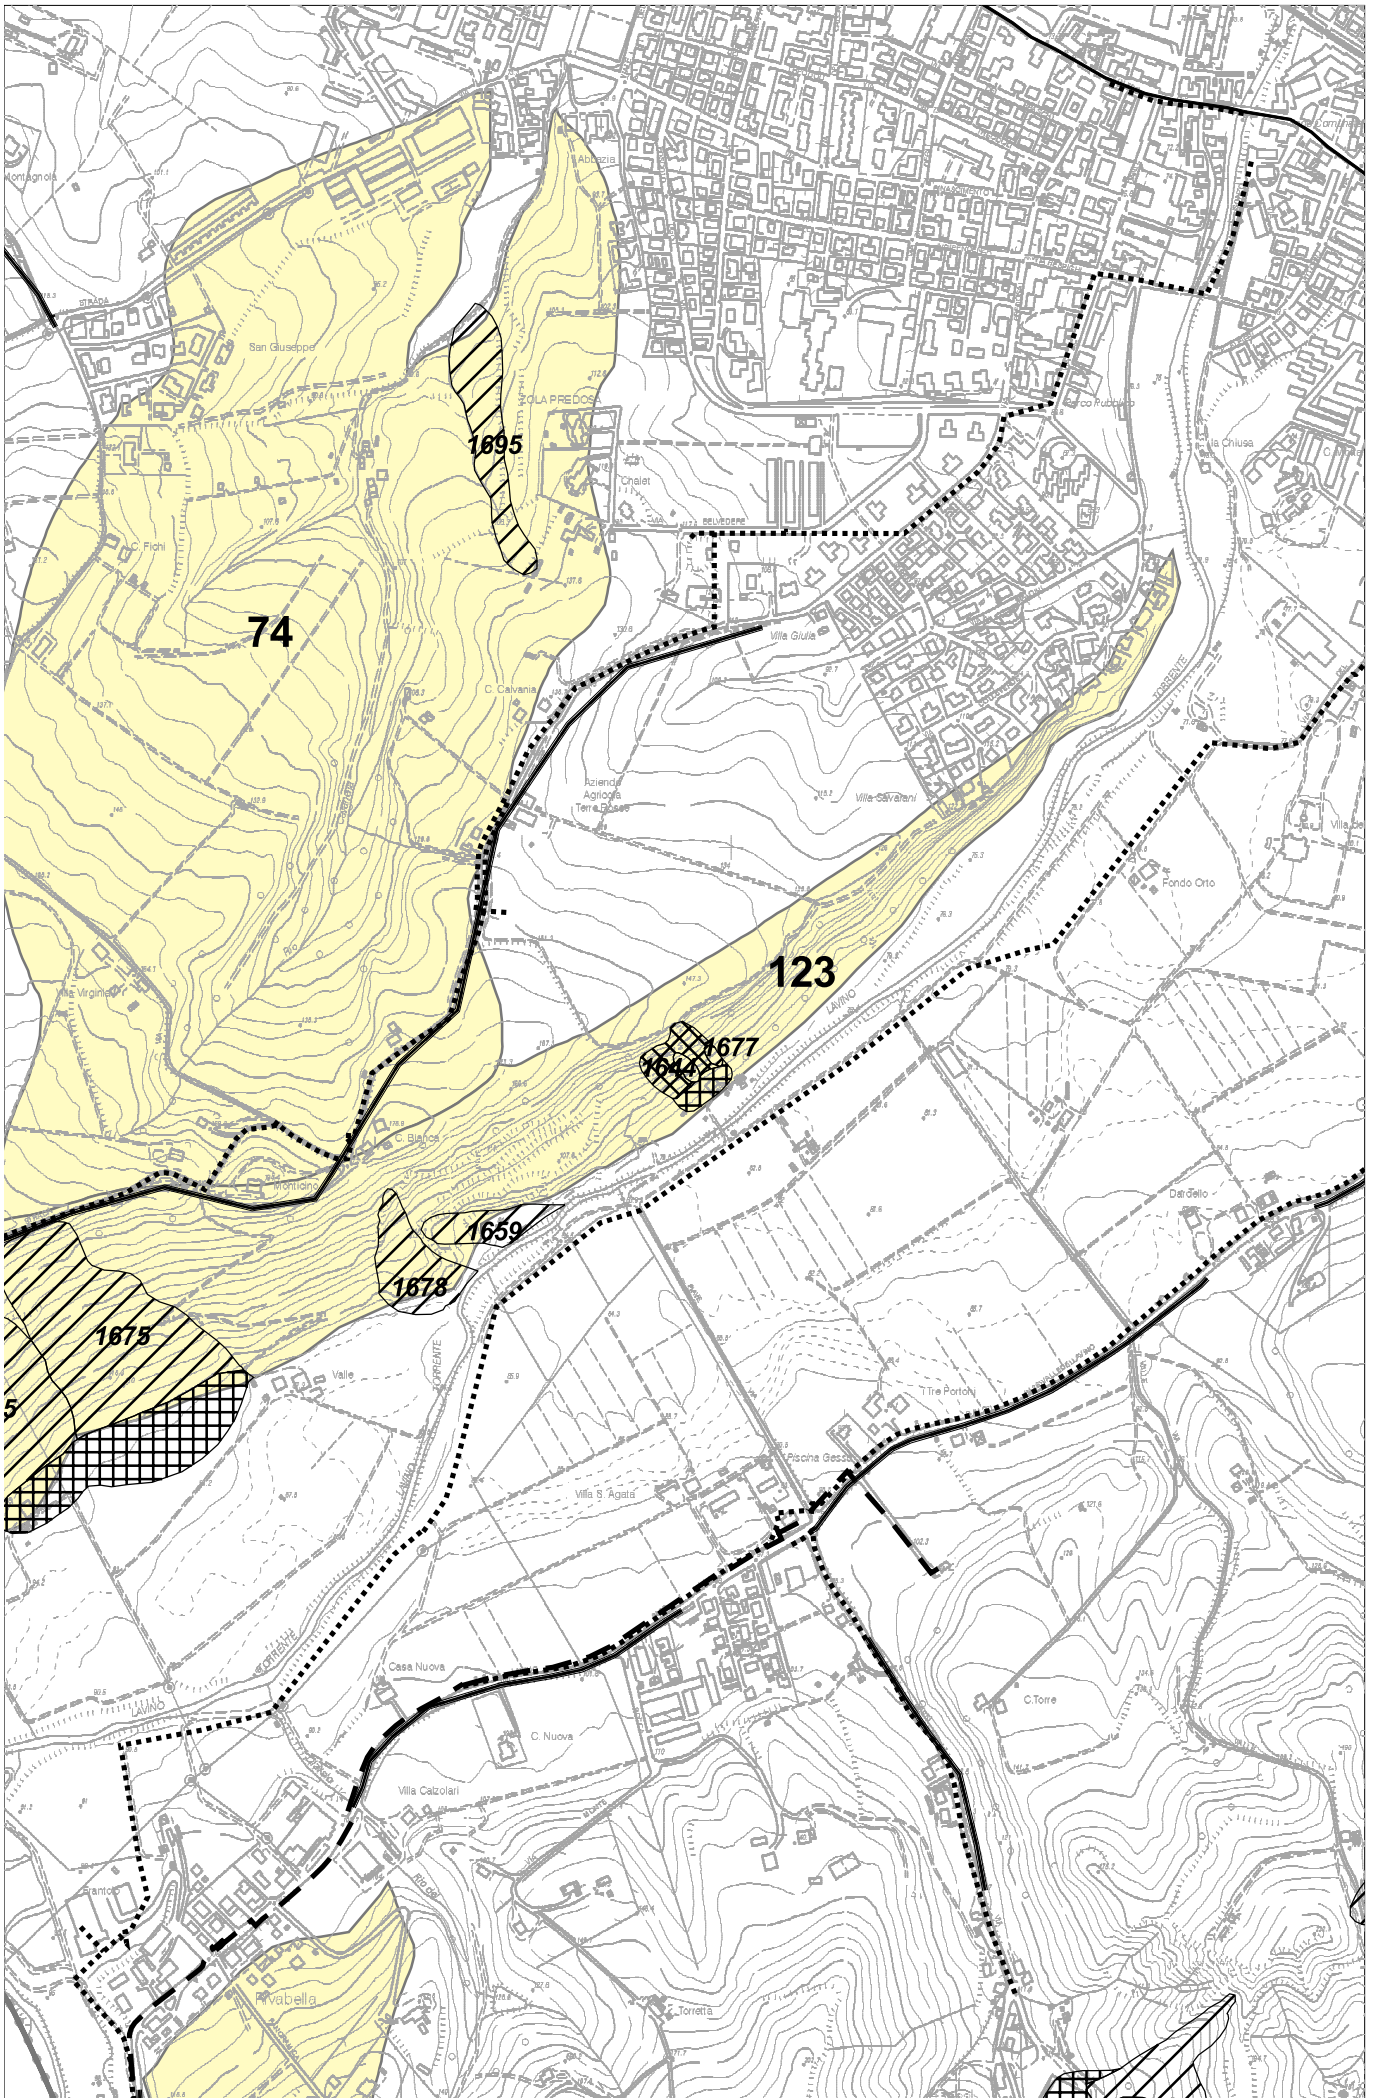
ID UIE:74-123

ID dissesto:	1659
Tipo frana:	3
Stato di attività:	4
Erosione idrica:	
Elementi a rischio:	
Danno atteso:	
Priorità di intervento:	1
Interventi:	VS MT RI
