ASSOCIAZIONE INTERCOMUNALE AREA BAZZANESE
Comuni di Bazzano, Castello di Serravalle, Crespellano, Monte
San Pietro, Monteveglio, Savigno, Zola Predosa
Provincia di Bologna

**PIANO STRUTTURALE DEI COMUNI
DELL'AREA BAZZANESE
QUADRO CONOSCITIVO
SISTEMA NATURALE E AMBIENTALE
AB.B2.S01
SCHEDE PERICOLOSITÀ E RISCHIO FRANA**

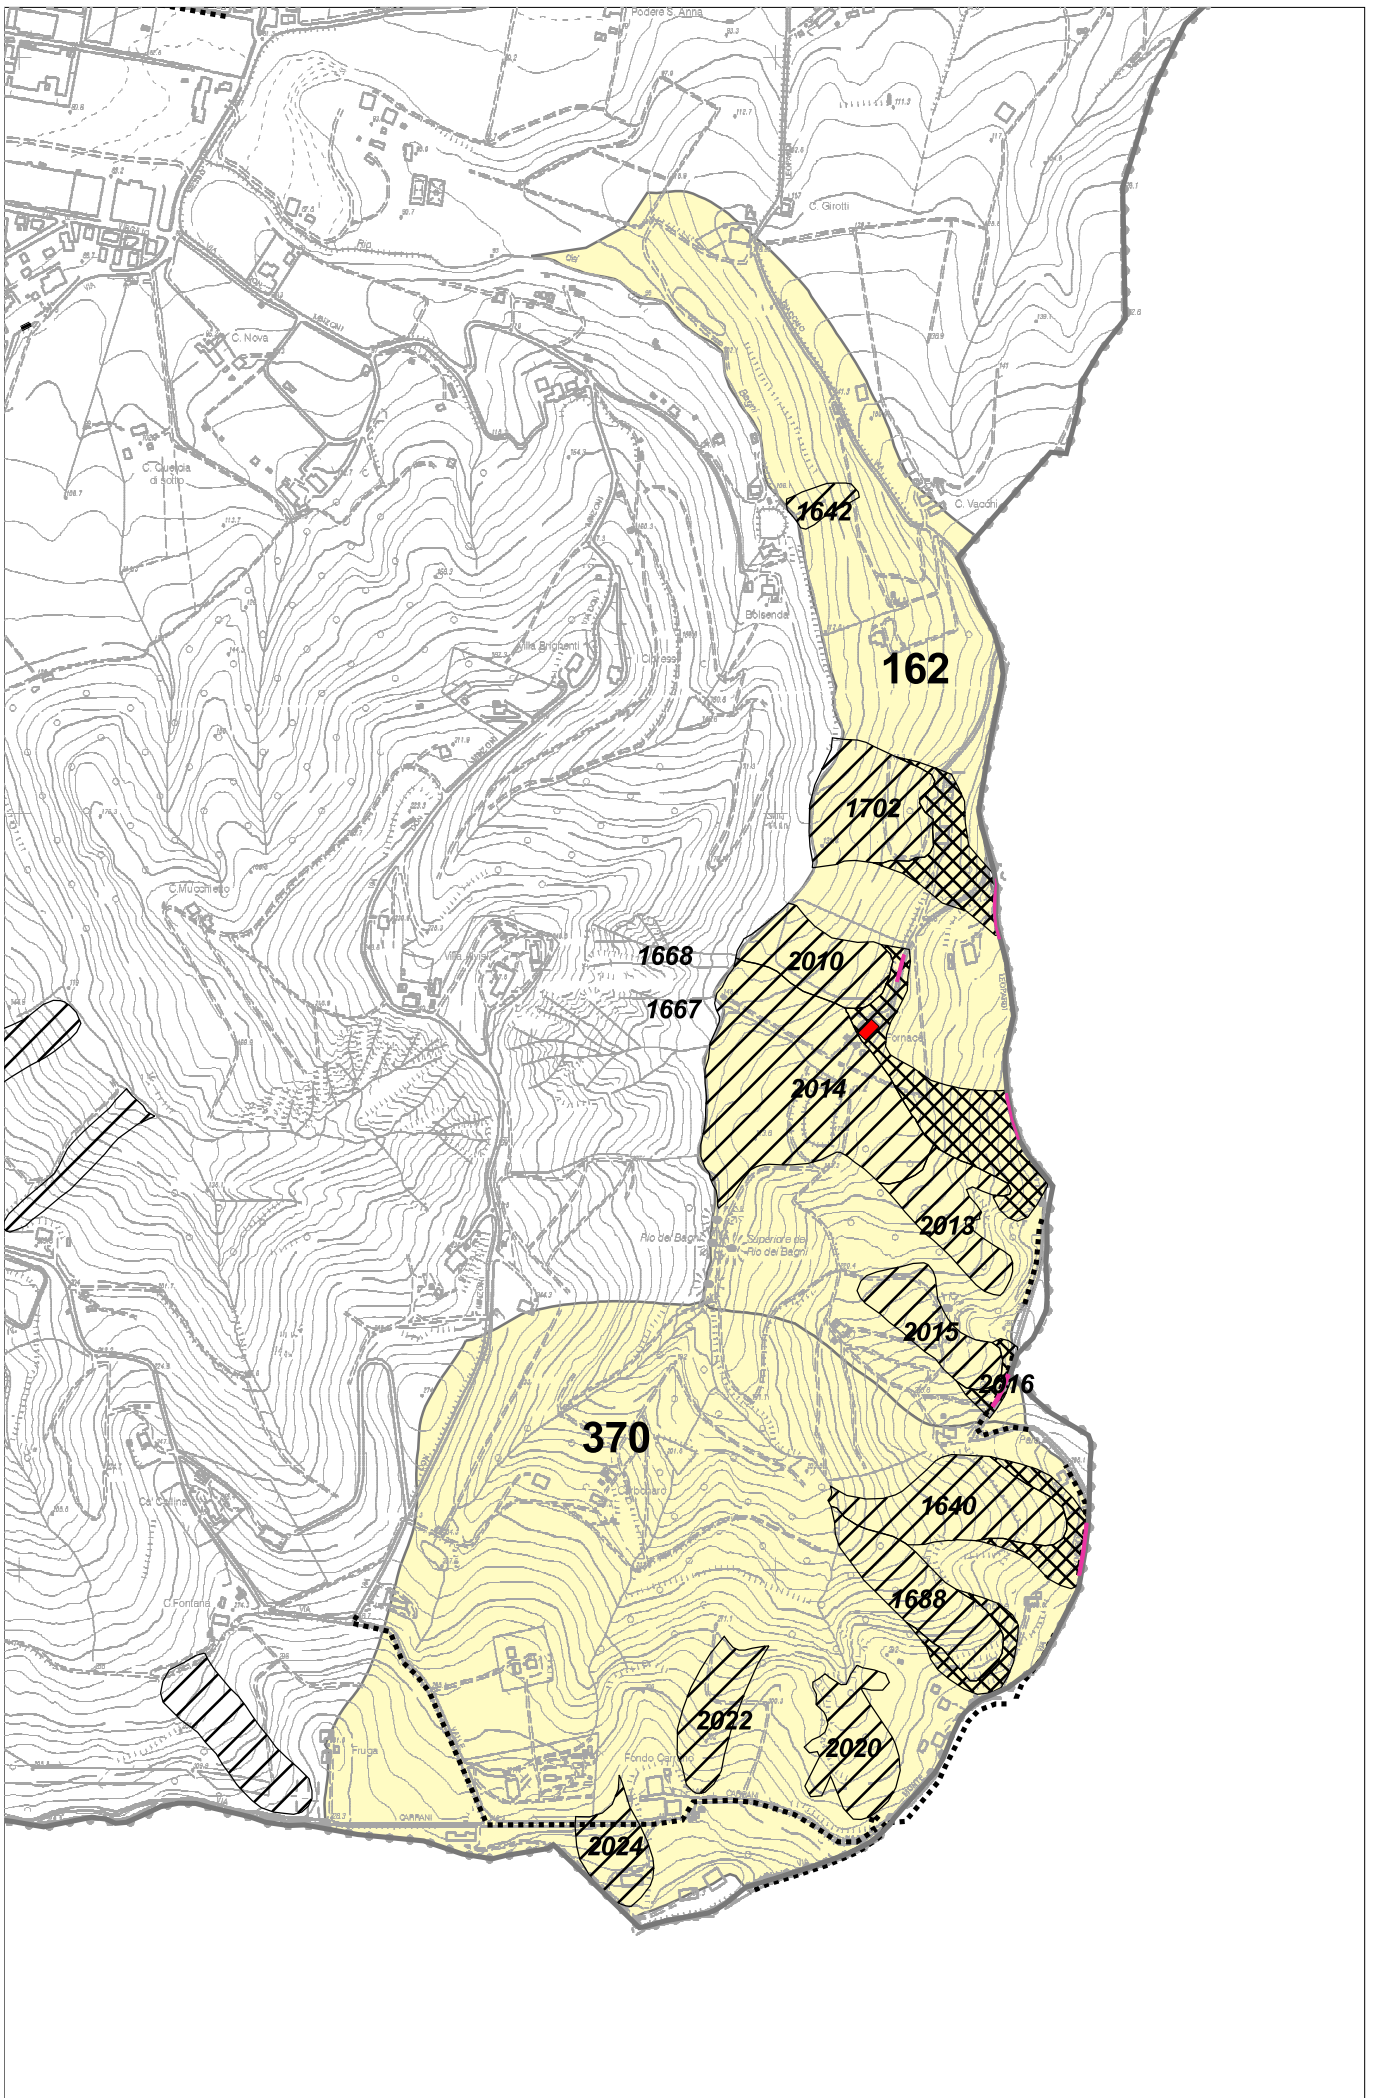
ID UIE:370

ID dissesto:	2024
Tipo frana:	4
Stato di attività:	4
Erosione idrica:	
Elementi a rischio:	
Danno atteso:	
Priorità di intervento:	1
Interventi:	VS MT RI
